**Anlage 3/1: Fotoaufnahmen vom 23.10.2024 (Flst.-Nr. 97/3)**

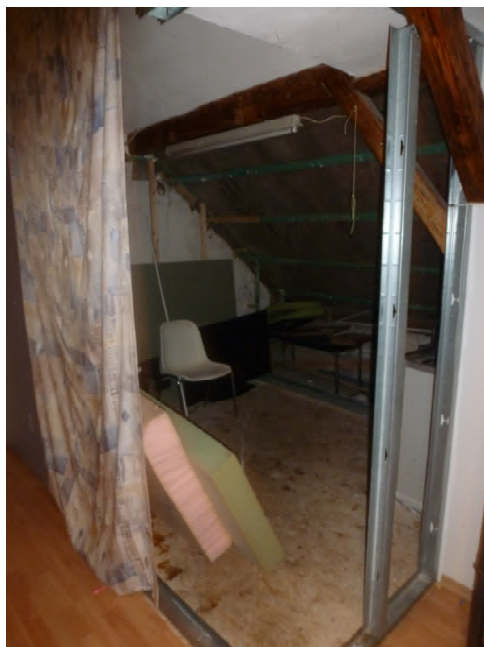
**im Ausbau befindliches Zimmer im DG**

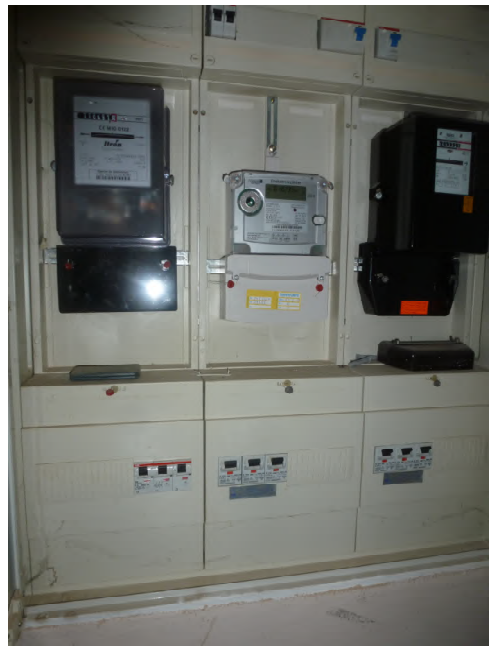
**erneuerte Elektrohauptabsicherung**

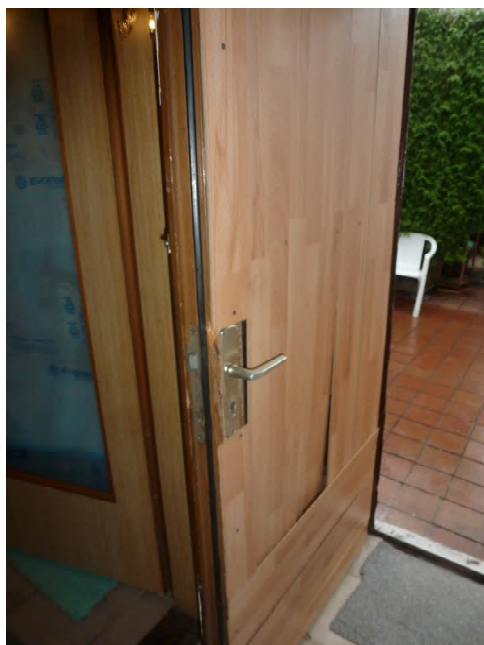
**Brandschaden bei der Eingangstür zur  
Einliegerwohnung**

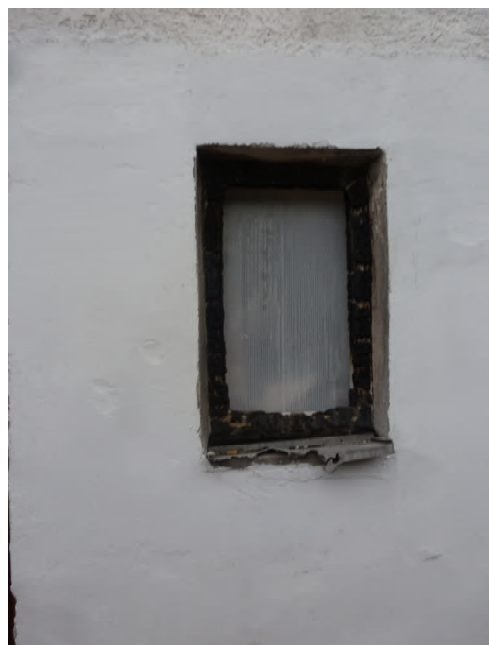
**Brandschaden Badfenster im EG**

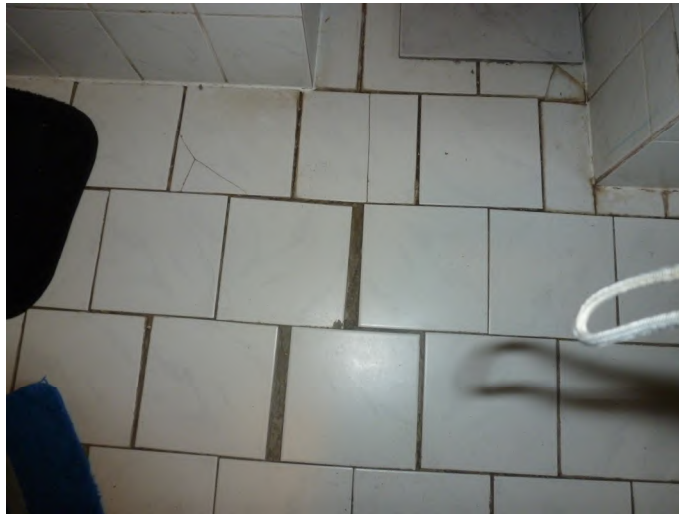
**Loser Fliesenbelag beim Bad im OG**

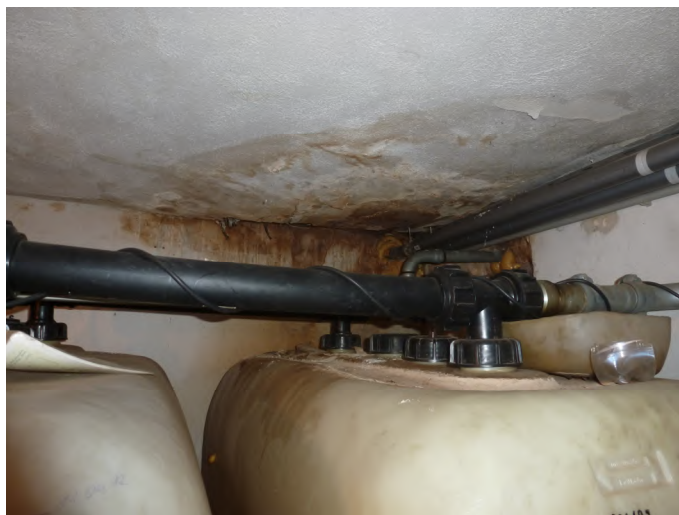
**Feuchtigkeitsschäden Deckenuntersicht Heizraum**
