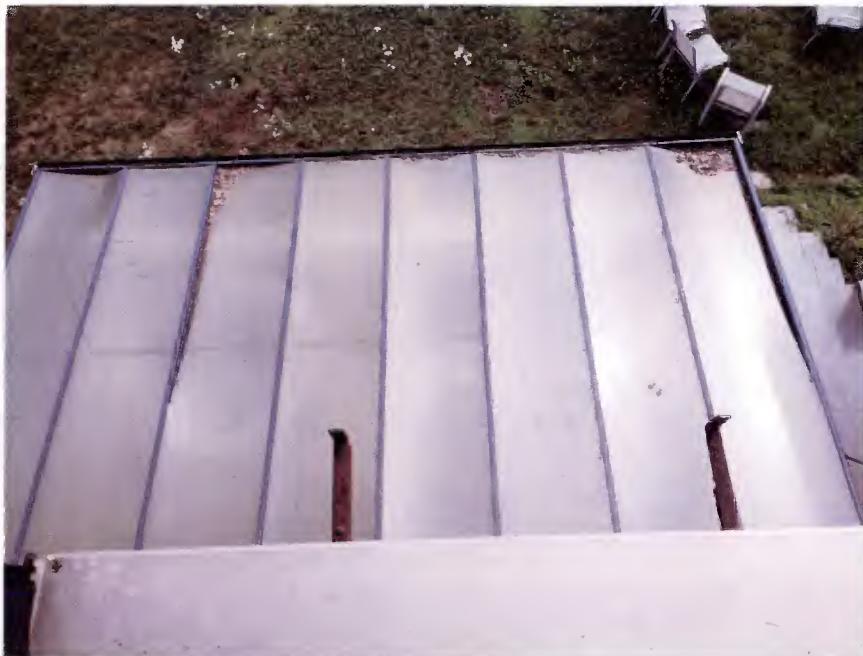
Abbildung (7)

Blick auf die schadhafte Terrassenüberdachung (deformierte Stegplatten) vom DG Wohngebäude aus gesehen.

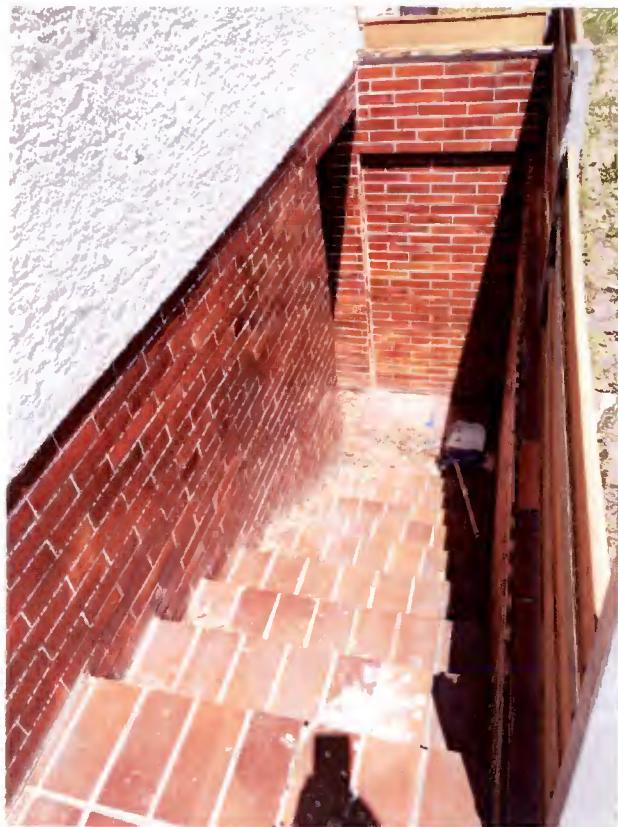
Abbildung (11)

Blick auf den Kellerabgang, mit Zugang zum Heiz- / Waschkeller, gelegen an der südöstlichen Trauffassade. Das Absturzgeländer rechts im Bild ist unvollständig.

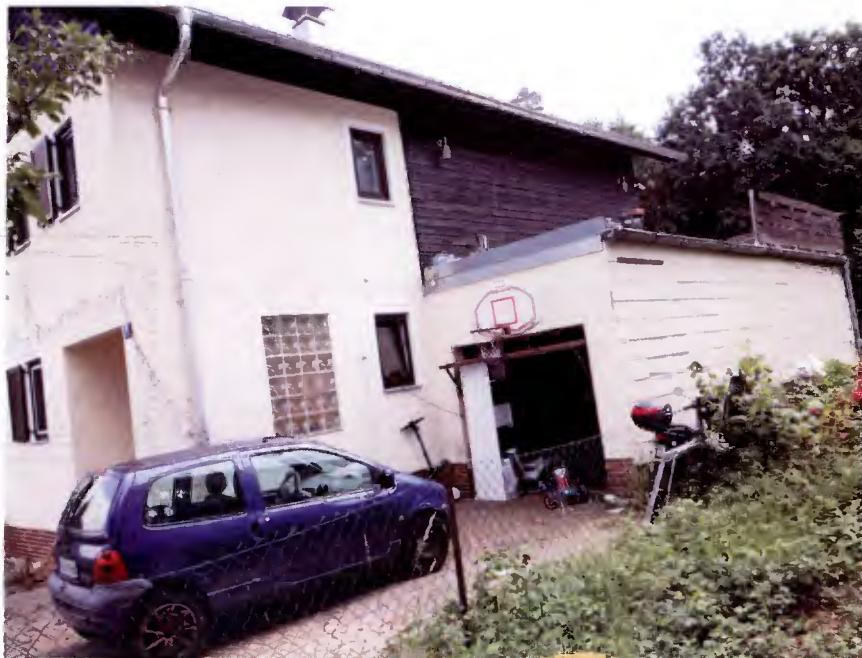
Abbildung (15)

Blick auf die nordwestlichen Fassaden Wohn- u. Garagengebäude, sowie auf die nordöstliche Garagenfassade (Zufahrtsfassade), vom Nachbargrundstück aus gesehen. Fehlendes Geländer auf der Dachterrasse über dem Garagengebäude, zudem ist die Längsfassade des Garagengebäudes mit asbesthaltigen, teils schadhaften Eternitplatten verkleidet.

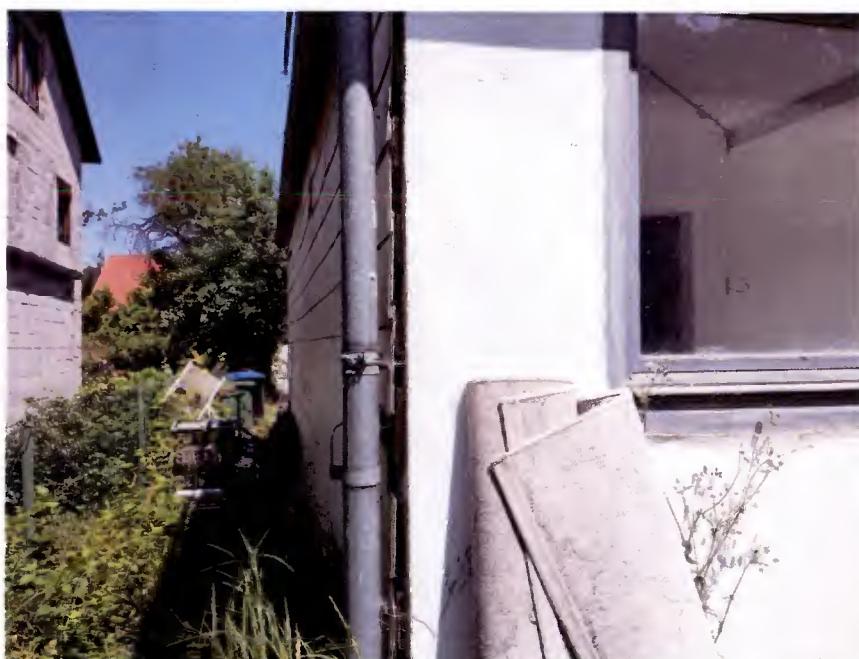
Abbildung (16)

Blick auf die westliche Gebäudeecke des Garagenanbaus. Blickrichtung nach Nordosten. In der linken Bildhälfte die Einfriedung (Maschendrahtzaun), wohl aufstehend entlang der Grundstücksgrenze. Im geringen Abstand hierzu u. parallel dazu verlaufend die nordwestliche Fassade (mit Eternit verkleidet – Asbesthaltig) des Garagengebäudes. Rechts im Bild der vorgebaute Teil des Garagengebäudes, offen zu begehen von der Terrasse aus. Hier im Hintergrund die Tür zum Abstellraum, gelegen im Anschluss an dem von Nordosten her zu befahrenen Garagenraum. Das Garagengebäude ist zugeordnet der Wohneinheit 1 im Erdgeschoss.

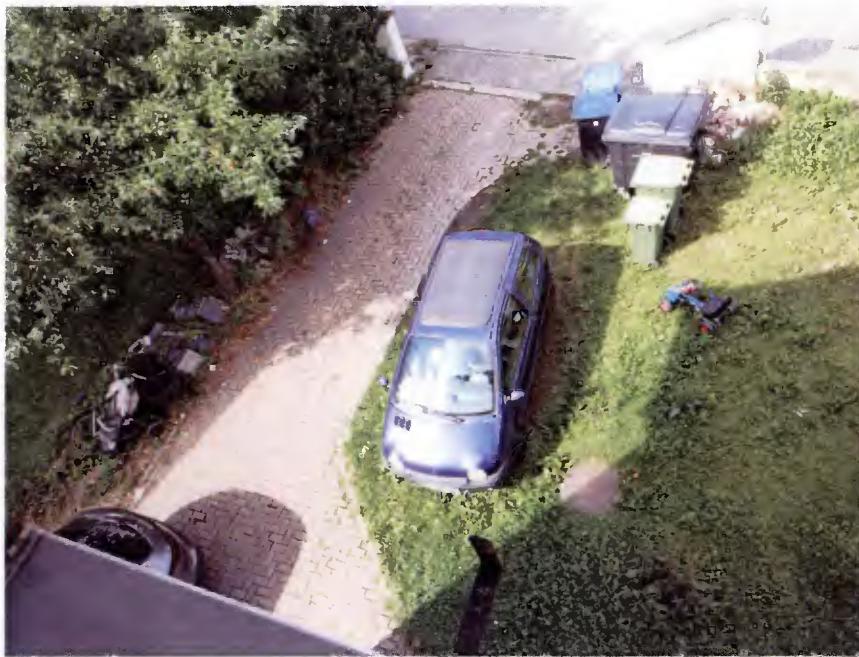
Abbildung (21)

Blick vom Wohngebäude aus auf die Zu- u. Abfahrt im Bereich des nordöstlichen Teils vom Grundstück Fl.-Nr. 1602. Neben der Zufahrt der Stellplatz (nicht befestigt), zugehörig zur Wohneinheit 2. Im Bild oben die zum Bewertungsgrundstück zugehörige Einfriedung – das Zufahrtstor fehlt.

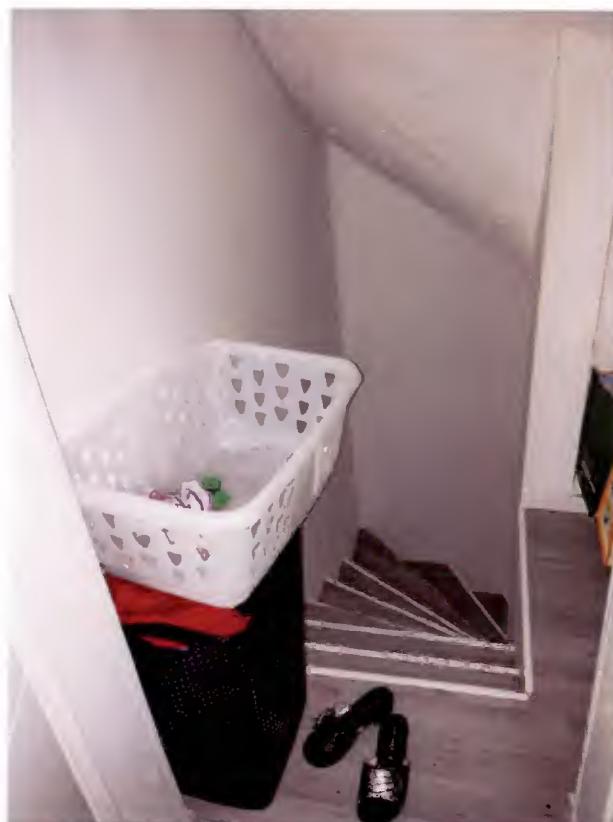
Abbildung (24)

Blick vom Wohnungsflur (Wohneinheit 1) durch die Tür auf die Treppe KG – EG. Rechts eine kleine Abstellnische. Tritt- u. Setzstufen sind in sehr einfacher, provisorischer Art mit Laminat od. dgl. belegt.

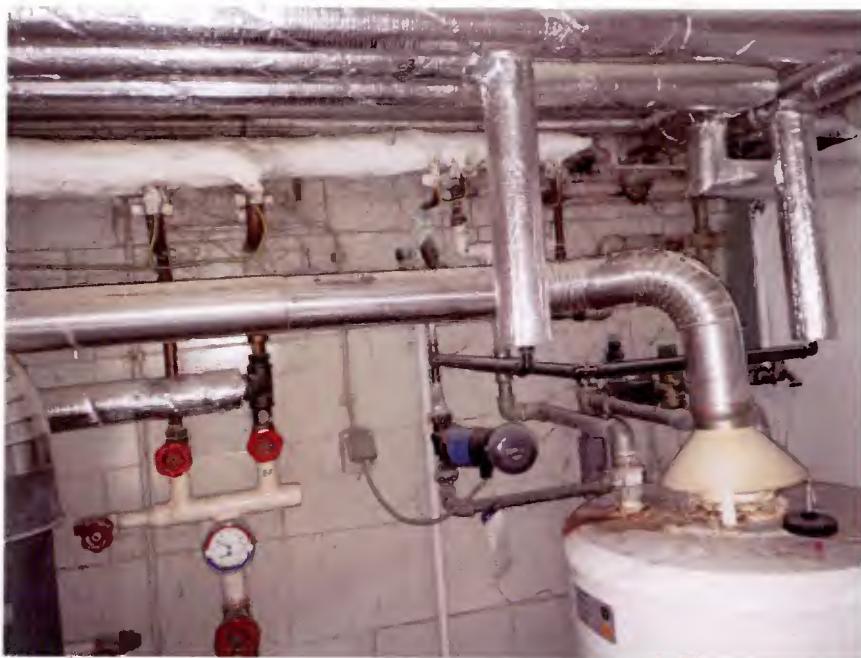
Abbildung (35)

Blick auf vorhandene Installationsleitungen im Bereich Heiz- / Waschkeller. Rechts im Bild der Gas-Warmwasserspeicher. Teils sind noch Leitungen aus dem ursprünglichen Baujahr vorhanden.

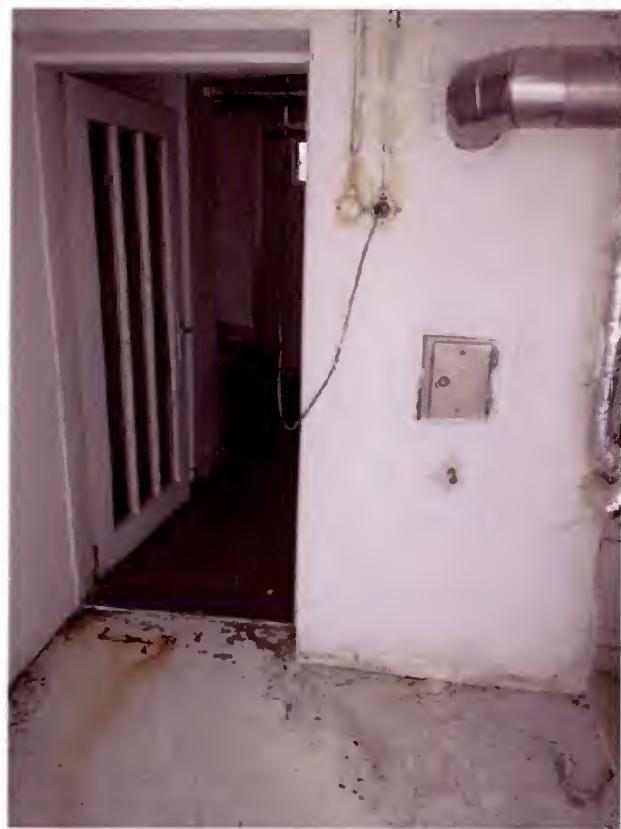
Abbildung (37)

Bereich Heiz- u. Waschkeller. Links im Bild die Tür zum Kellerflur, daneben Kamin mit Heizrohreinführung. Elektroinstallation „auf Putz“, wohl aus dem ursprünglichen Baujahr stammend.

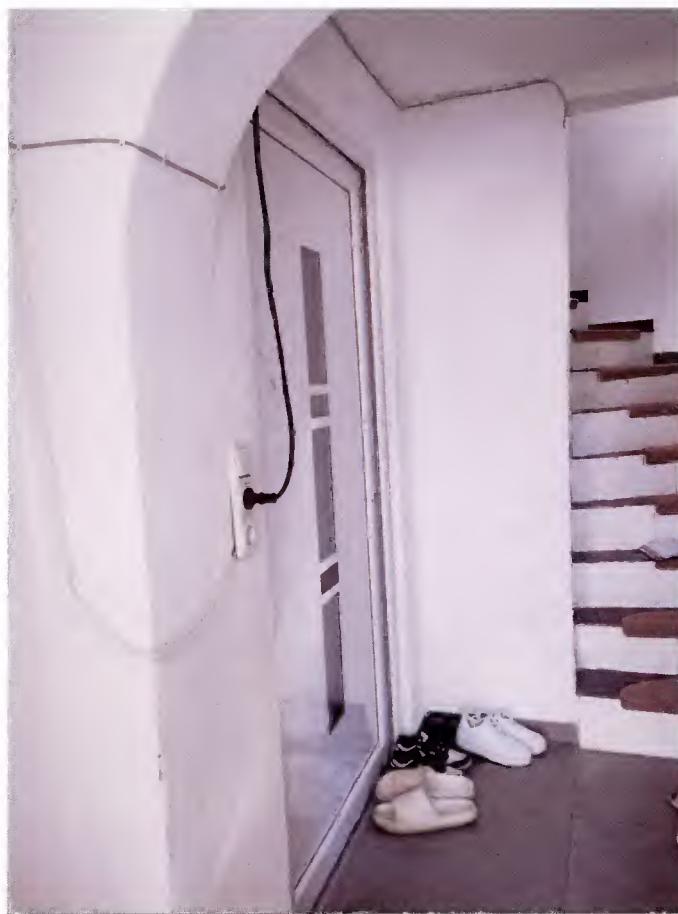
Abbildung (39)

Eingangsflur mit Zugangstür zur Wohnung im Erdgeschoss – Wohneinheit 1. Rechts im Bild die Treppe hoch zum Obergeschoss, zur Wohneinheit 2. Links im Bild provisorische Elektroinstallation.

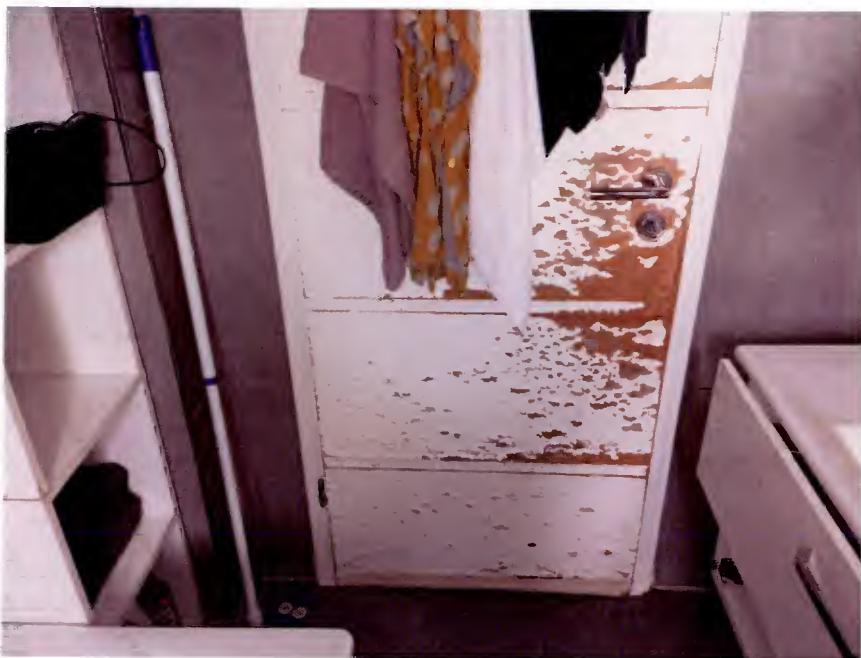
Abbildung (54)

Bereich Bad / Wc, Blick auf die beschädigte Zugangstür.

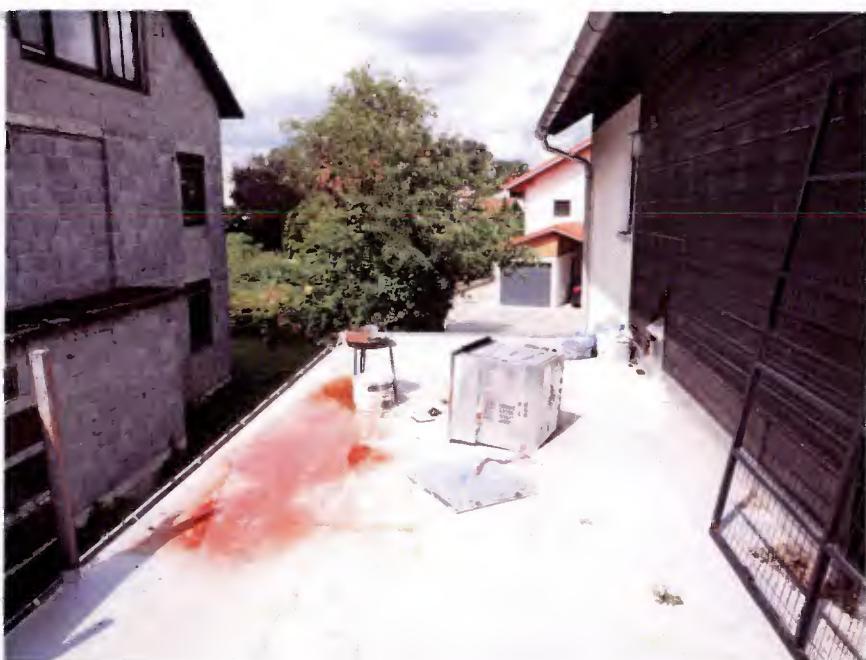
Abbildung (61)

Blick entlang der nordwestlichen Trauffassade des Wohngebäudes, Blickrichtung nach Nordosten hin. Die Terrasse ist nicht fertiggestellt, auch fehlt hier das Geländer. Links im Bild, die Nachbarbebauung.

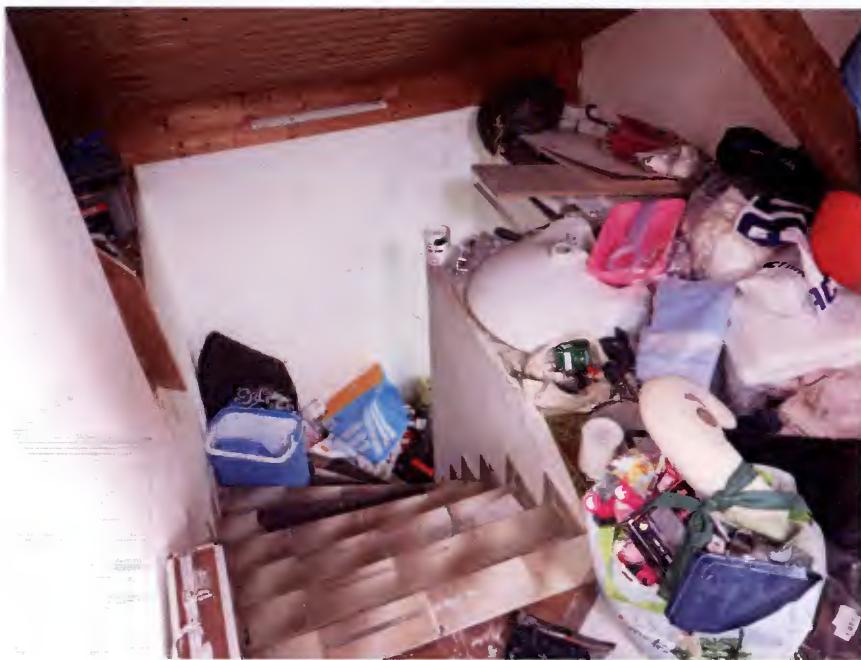
Abbildung (70)

Blick auf den Treppenlauf hoch zum Dachgeschoss – fehlende Absturzsicherung, Geländer, etc..

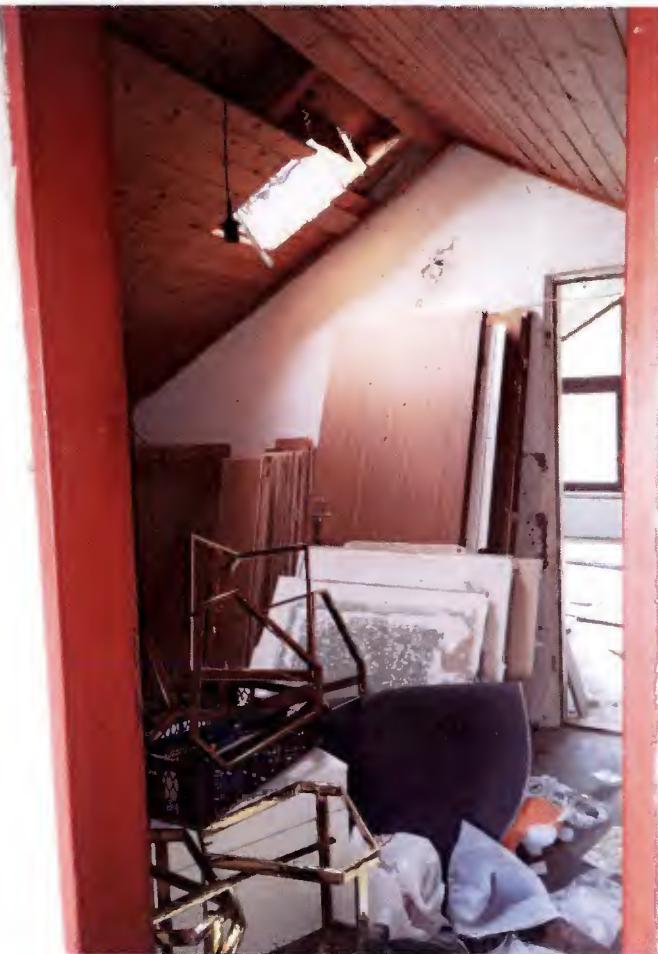
Abbildung (72)

Blick vom nordöstlichen Zimmer in den Treppenraum Dachgeschoss. Bildmittig oben das schadhafte Dachflächenfenster. Bildmittig zu sehen die Beschädigung an der Wand. Rechts im Bild der Durchgang zum südwestliche Zimmer.

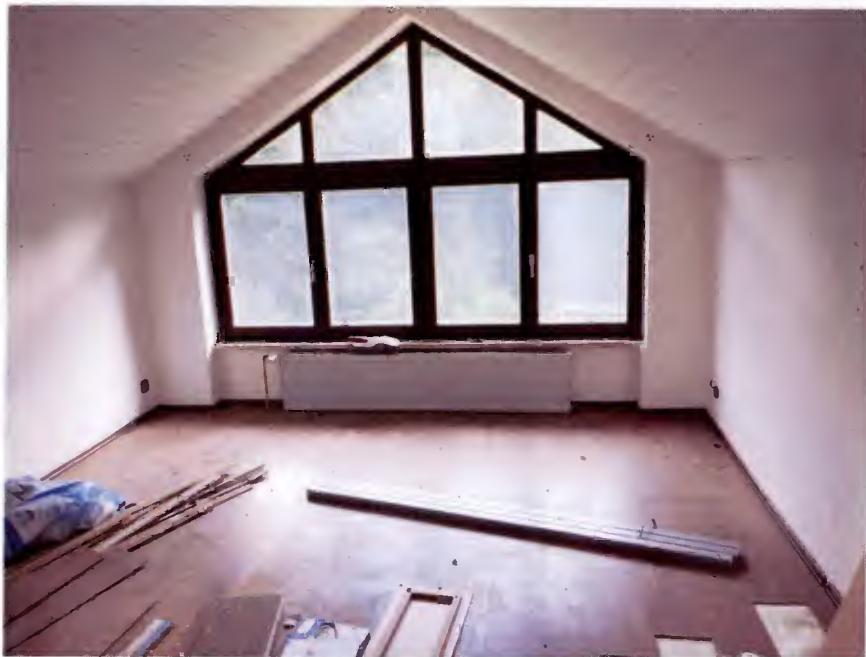
Abbildung (78)

Bereich südwestliches Zimmer Dachgeschoss. Blick auf das große Fensterelement an der südwestlichen Giebelfassade, Absturzsicherung fehlt.
