Auszug aus dem Gutachten

über den **Verkehrswert/Marktwert** (§ 194 Baugesetzbuch) des Objekts

91790 Burgsalach, Burgusstraße 41

Wohnhaus mit Stall- und Scheunenanbauten (ehemalige landwirtschaftliche Hofstelle), Zufahrts-, Wege- und Freiflächen

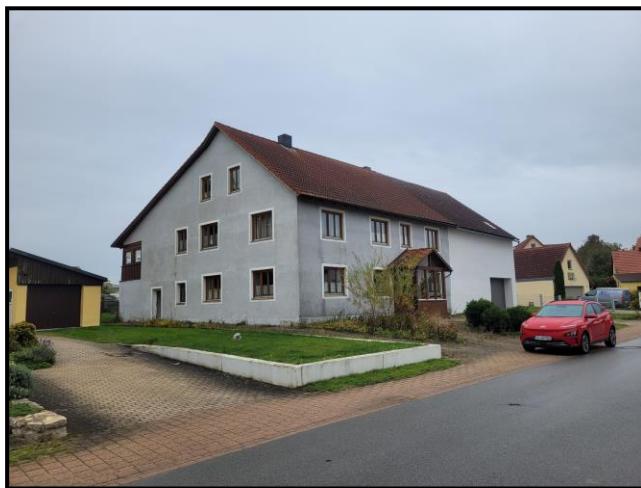
Wohn- und Scheunentrakt (Straßenseite und Nordgiebel)

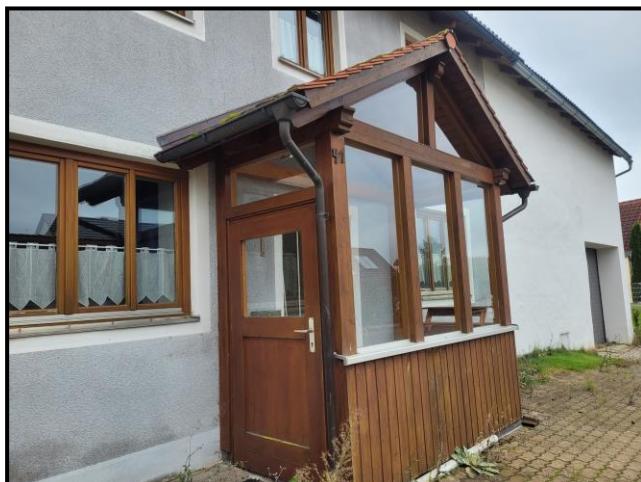
An der Straßenseite wurde im Bereich der Hauseingangstüre ein Windfang in einfacher Holzkonstruktion angebaut.

Windfang am Wohntrakt

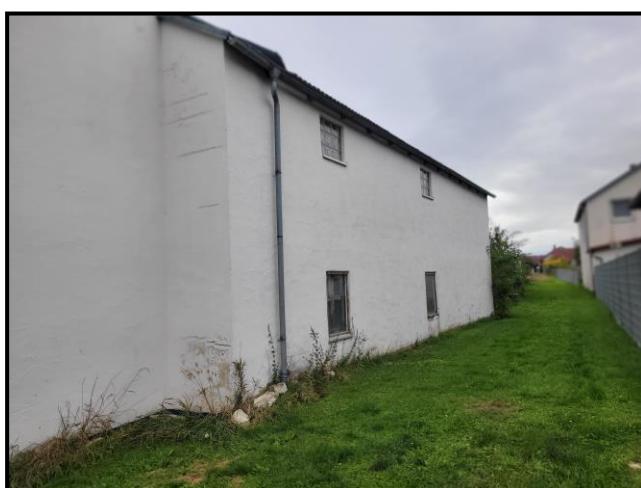
Dieses Bauteil wurde ab ca. 1973 in Massivbauweise (mehrheitlich Beton-Hohlblocksteine o. ä.) errichtet. Die Fassaden sind unverputzt. Das Satteldach in Holzkonstruktion ist mit Welleternit eingedeckt. Diese sind baujahrtypisch asbesthaltig. Das Gebäude gliedert sich im Erdgeschoss in die Bereiche Stall und Durchfahrt.

Stallanbau mit Heuboden (Südfassade)

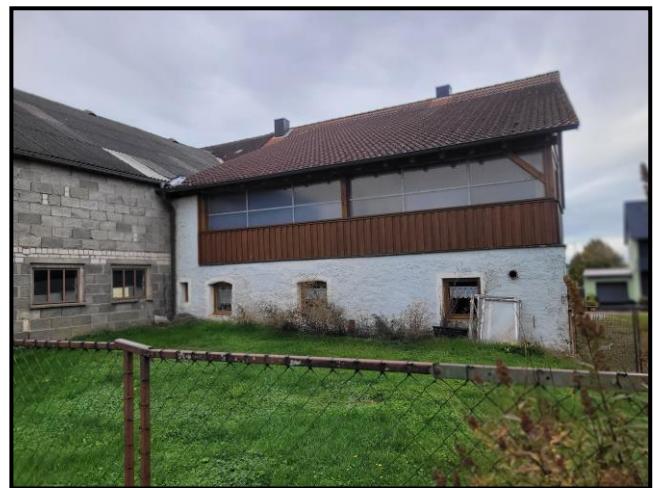
Für die freisitzähnliche Überdeckung des ehemaligen Stallanbaus konnte im Bauarchiv der Verwaltungsgemeinschaft Nennslingen keine Genehmigung festgestellt werden. Aus dem Plan von 1966 für die Aufstockung des Wohnhauses ergibt sich, dass im Bereich des jetzigen Freisitzes ursprünglich zwei „Kammern“ vorhanden waren. Diese wurden offenbar durch den Freisitz ersetzt. Eine baurechtliche Genehmigung für diese Änderung war im Bauarchiv der Verwaltungsgemeinschaft Nennslingen nicht feststellbar. Auch von der Eigentümerseite wurde keine entsprechende Baugenehmigung vorgelegt.

Ehemaliger Stallanbau mit Freisitz (Ostfassade)

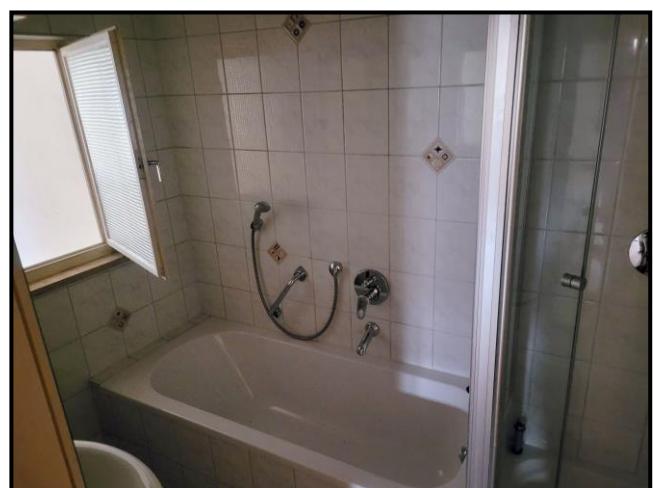
Das Bad im EG des Wohntrakts ist von der Küche aus zugänglich. Es verfügt über Bade- und Duschwanne sowie Waschbecken. Die einzige Toilette befindet sich im ehemaligen Stallanbau. Die Be- bzw. Entlüftung des Badezimmers ist nur über die angrenzende Speisekammer bzw. Küche möglich.

Beispiel für Innenansicht und Objektzustand Wohntrakt:
Bad EG

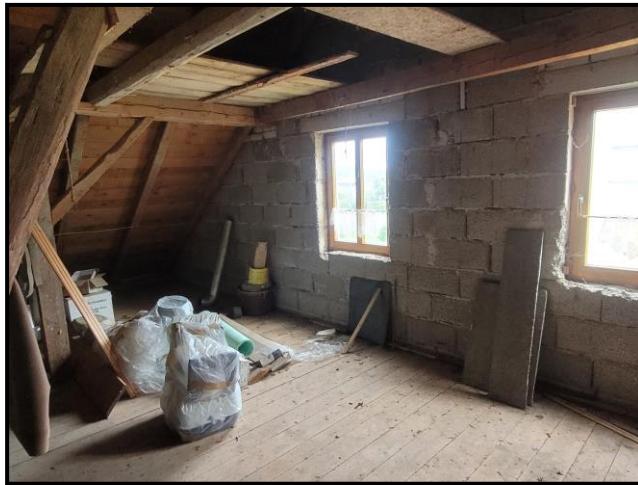
Der Dachboden ist nicht ausgebaut. Eine gemäß EnEV 2014 (Energieeinsparverordnung) ab dem 01.01.2016 erforderliche Dämmung der obersten Geschoßdecke ist nicht erfolgt.

Beispiel für Innenansicht und Objektzustand Wohntrakt:
Dachboden

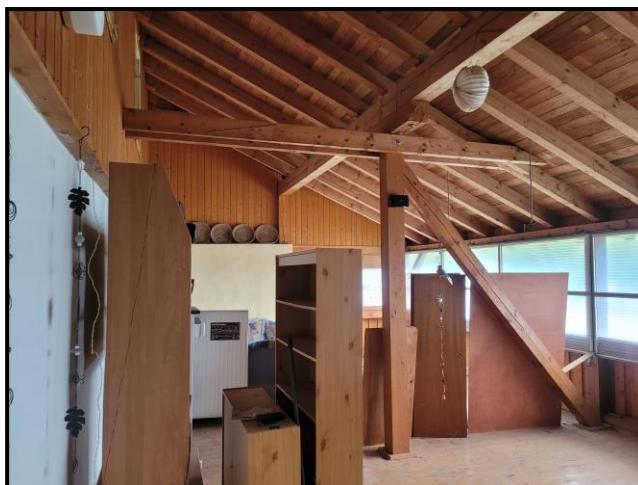
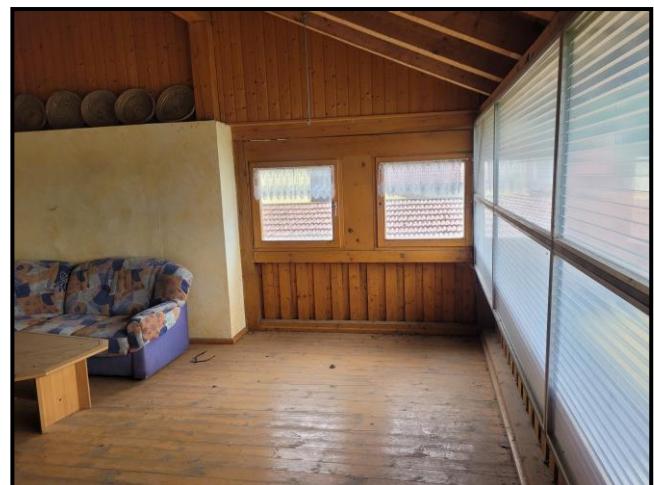
Das Satteldach des Wohntrakts ist zum ehemaligen Stallanbau hin verlängert und überdeckt diesen auf dem Niveau des Wohnhausobergeschosses vollständig. Der dortige Bereich stellt einen Freisitz in Holzkonstruktion mit einer überdeckten Fläche von 48,61 m² dar.

Beispiel für Innenansicht und Objektzustand ehemaliger
Stallanbau: Freisitz OG

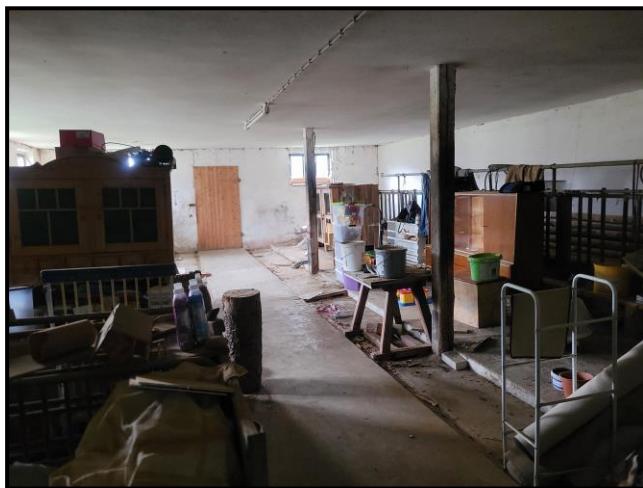
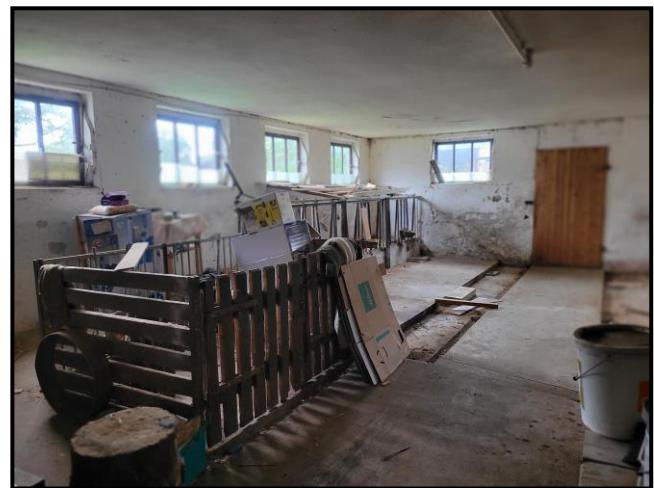
Der Stallbereich war für Rinderhaltung konzipiert und verfügte über einen Spaltenboden, der jedoch nach der Betriebsaufgabe teilweise mit Beton-Glattstrich überdeckt ist. Die Fläche des Stalls ergibt sich aus den Objektunterlagen mit ca. 118,92 m², die lichte Höhe beträgt dort ca. 2,60 m. Die Wände sind verputzt und gestrichen. Die Deckenuntersichten sind verkleidet und ebenfalls gestrichen.

Beispiel für Innenansicht und Objektzustand Stallanbau mit Heuboden: Bereich Stall EG

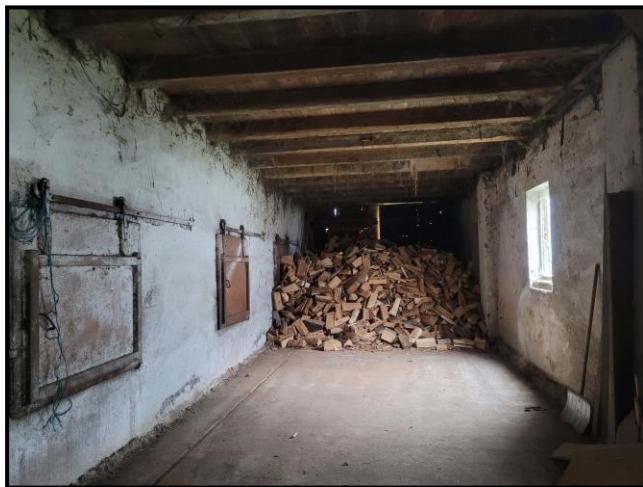
Der Bereich Durchfahrt (Fläche ca. 56,16 m²) ist mit dem Scheunentrakt an der Straßenseite verbunden und von dort aus befahrbar. Es ist ein einfacher Betonboden eingebaut. Die Innenwände sind einfach verbandelt und gestrichen. An der Ostfassade ist ein Holztor in einfacher Holzkonstruktion vorhanden. Die Nutzung dieses Tores als Ein- bzw. Ausfahrt ist jedoch aufgrund des Grenzverlaufes (vergl. Ziffer 3.3.5) nur sehr eingeschränkt möglich.

Beispiel für Innenansicht und Objektzustand Stallanbau mit Heuboden: Bereich Durchfahrt

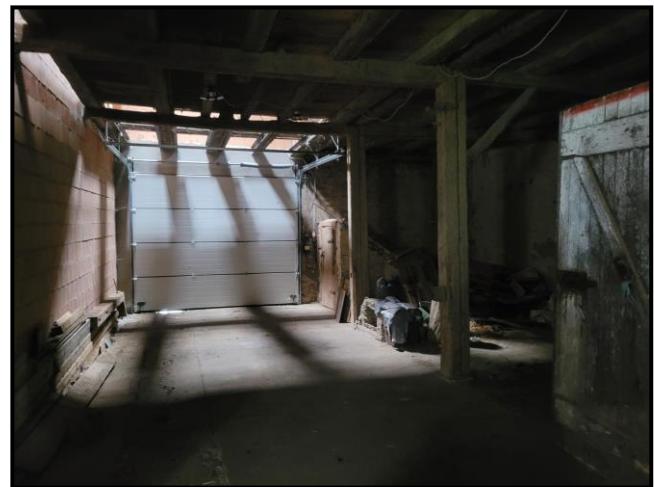
Zur Straßenseite ist ein elektromechanisches Sektionaltor eingebaut.
Die nutzbare Fläche im EG ergibt sich aus den Objektunterlagen überschlägig mit ca. 83,68 m²

Beispiel für Innenansicht und Objektzustand Scheunentrakt: EG, Sektionaltor zur Straßenseite
