Dachgeschoss Wohngebäude – Wohneinheit 2

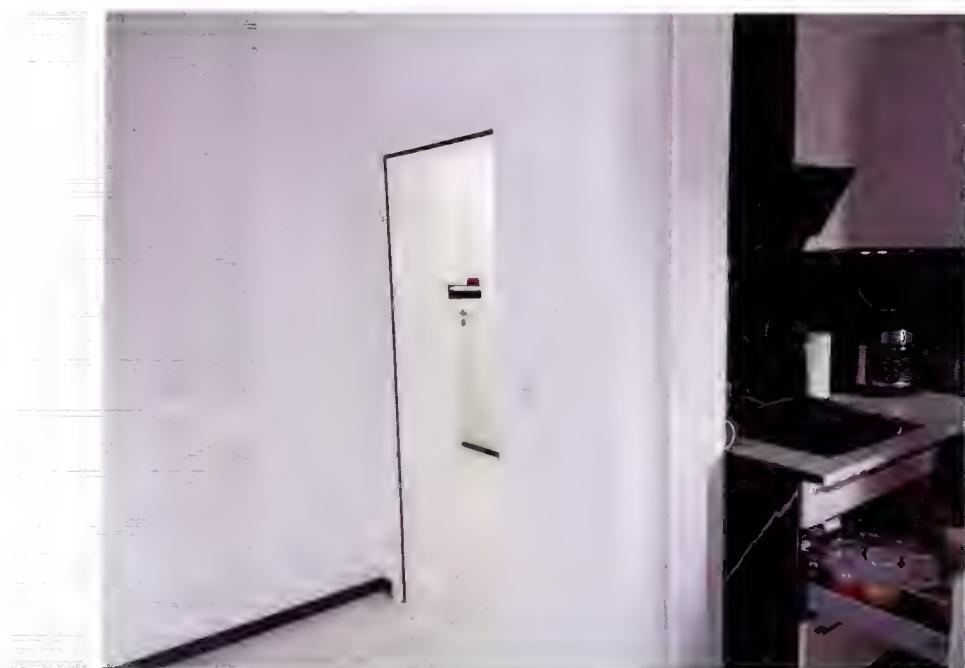
Abbildung (65)
Blick vom großen Esszimmer durch die Tür hindurch zum Wohnungsflur. Rechts im Bild der vom Esszimmer aus offen begehbarer Küchenbereich.

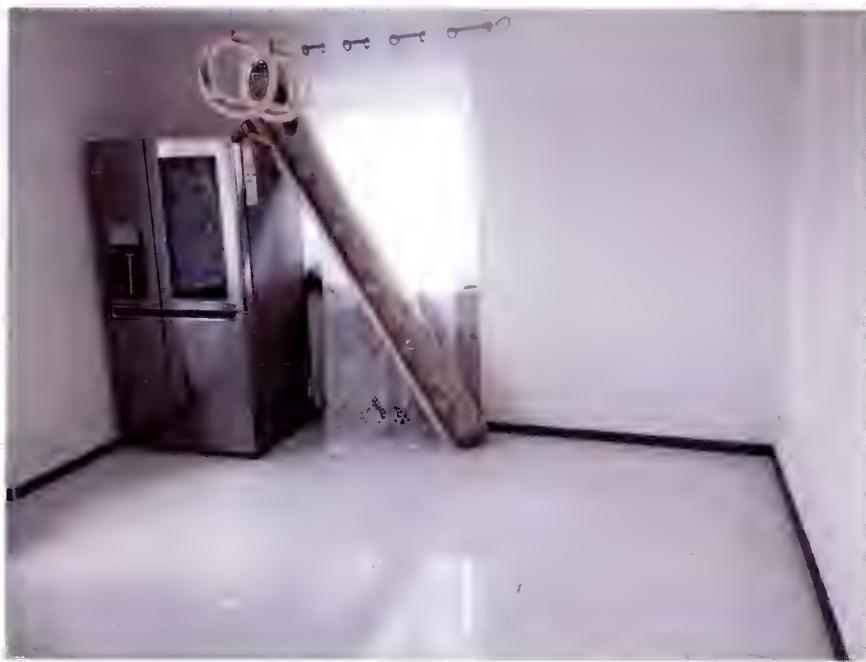
Abbildung (66)

Bereich großes Esszimmer, mit Blick auf das Fensterelement, gelegen an der südöstlichen Trauffassade.

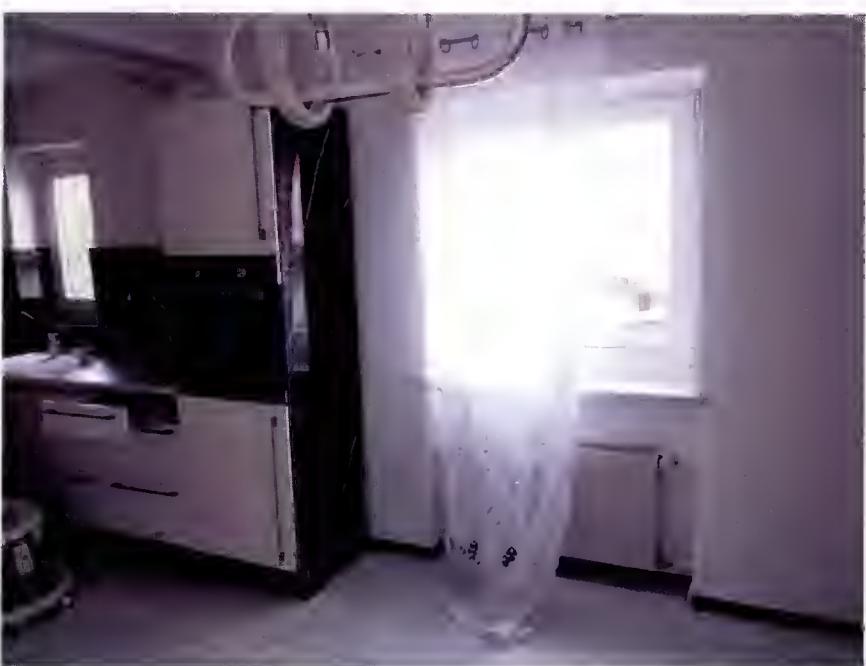
Abbildung (67)

Blick vom großen Esszimmer auf das Fensterelement im Bereich der nordöstlichen Giebelfassade. In der linken Bildhälfte die zum Esszimmer hin offene Küche.

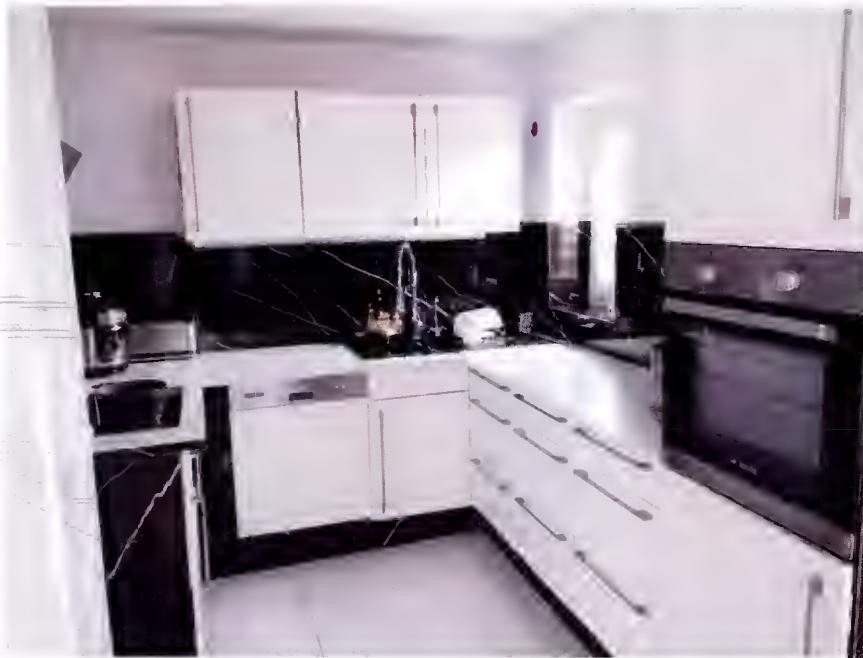
Abbildung (68)

Blick vom großen Esszimmer in den offen zu begehenden Küchenbereich.

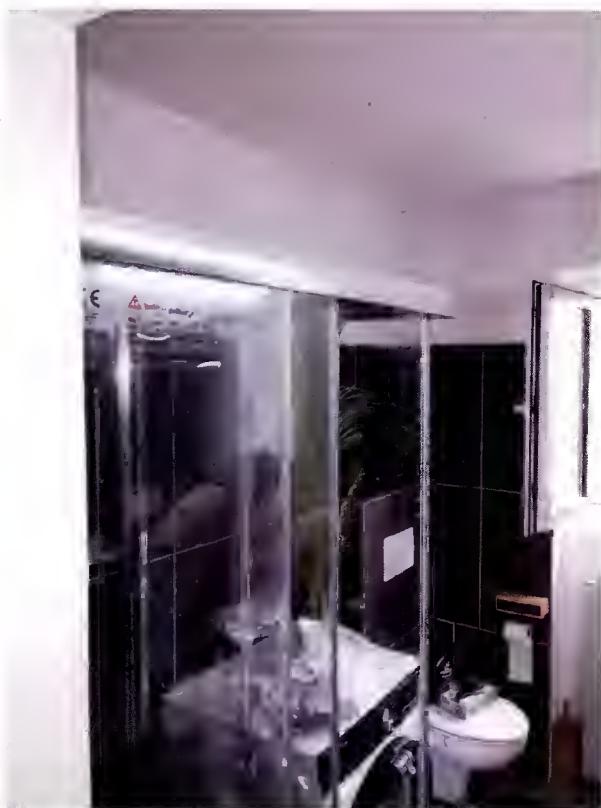
Abbildung (69)

Blick vom großen Wohnungsflur in die Du / Wc. Blickrichtung hin zur nördlichen Gebäudeecke.

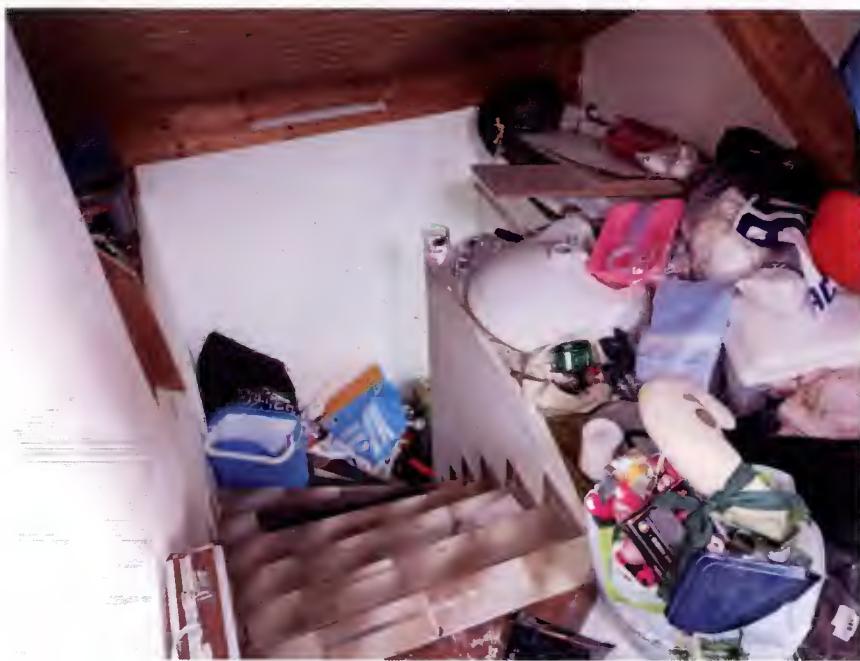
Abbildung (70)

Blick auf den Treppenlauf hoch zum Dachgeschoss – fehlende Absturzsicherung, Geländer, etc..

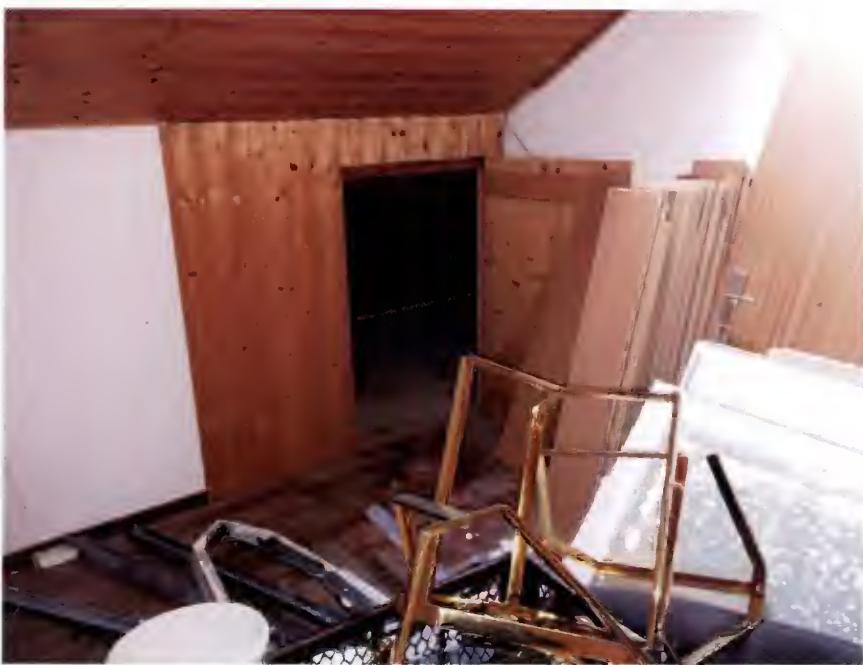
Abbildung (71)

Treppenraum Dachgeschoss, mit Blick hin zur Abseite.

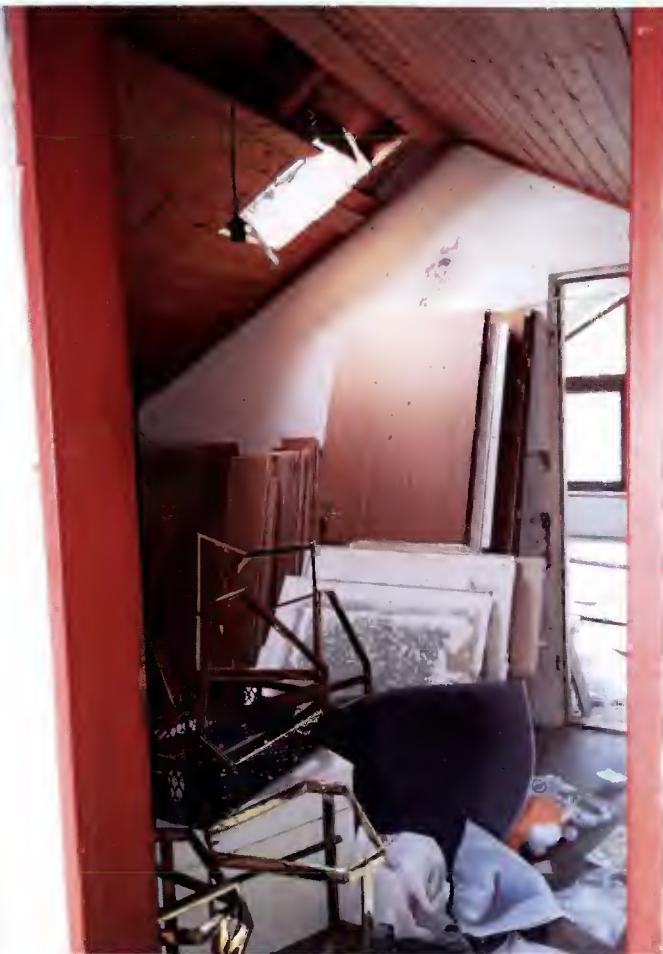
Abbildung (72)

Blick vom nordöstlichen Zimmer in den Treppenraum Dachgeschoss. Bildmittig oben das schadhafte Dachflächenfenster. Bildmittig zu sehen die Beschädigung an der Wand. Rechts im Bild der Durchgang zum südwestliche Zimmer.

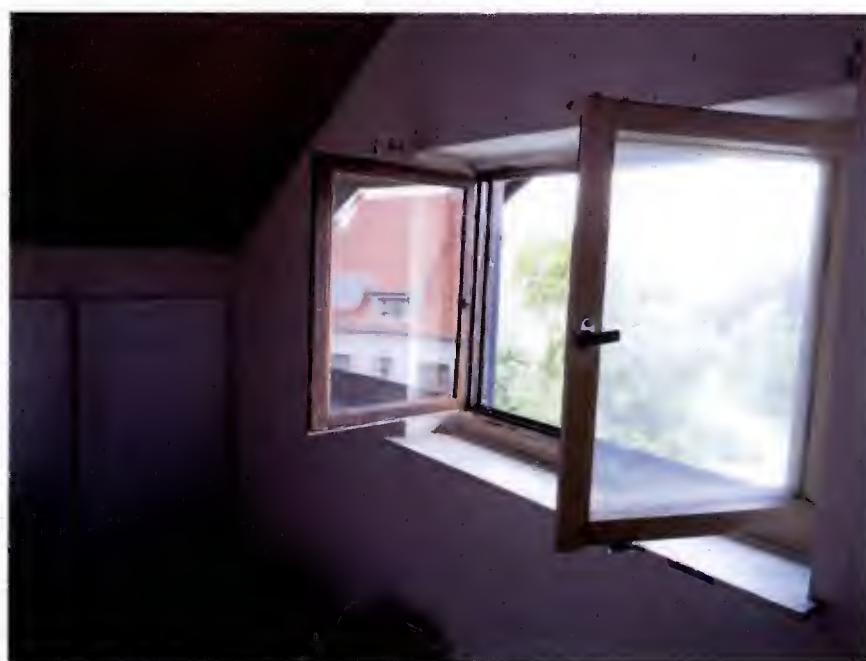
Abbildung (73)

Bereich nordöstliches Zimmer Dachgeschoss. Blick auf das Fensterelement an der nordöstlichen Giebelfassade.

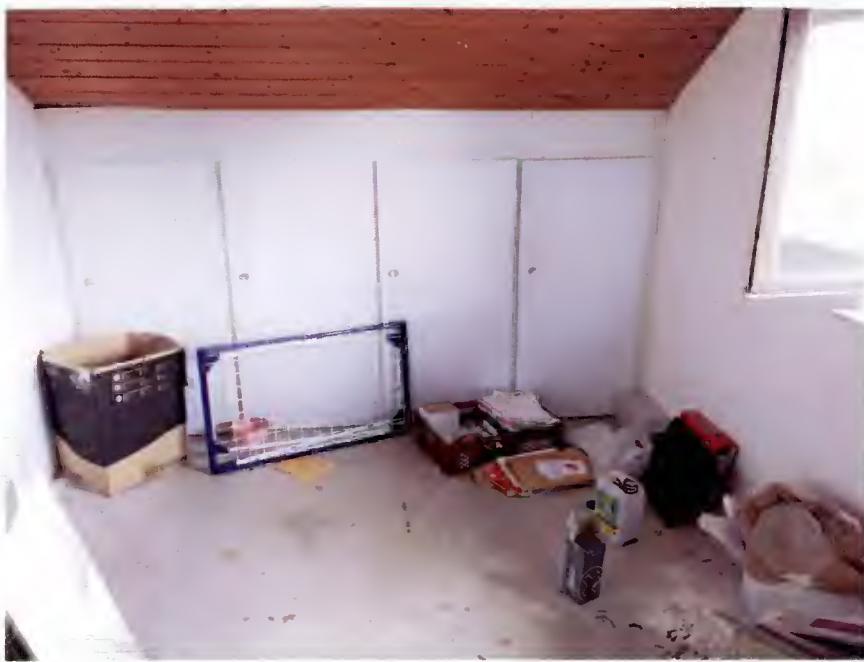
Abbildung (74)

Bereich nordöstliches Zimmer Dachgeschoss. Blick auf die „Einbauschränke“ unterhalb der Dachschräge.

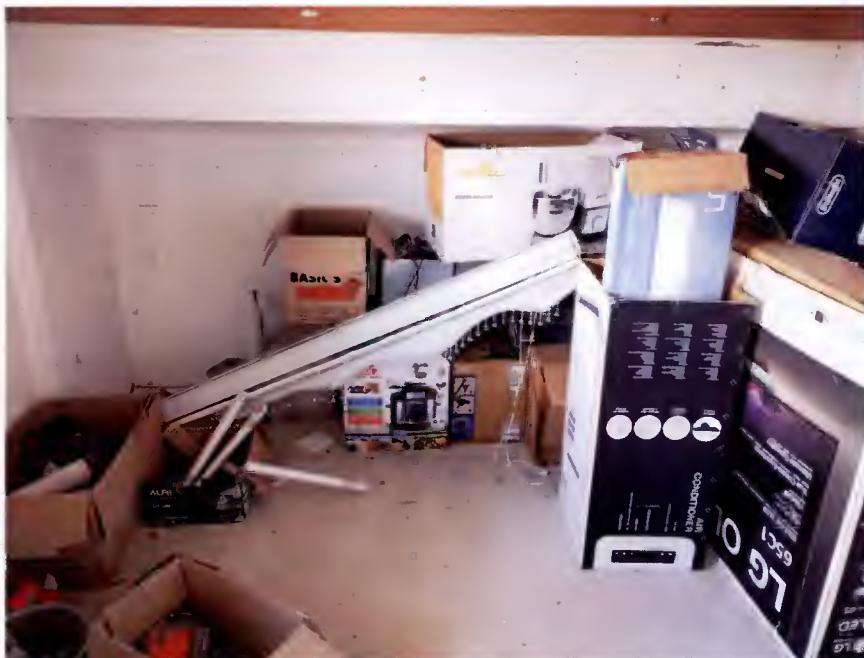
Abbildung (75)

Bereich nordöstliches Zimmer Dachgeschoss. Blick auf die Pfettenverkleidung oben. Blickrichtung nach Südosten.

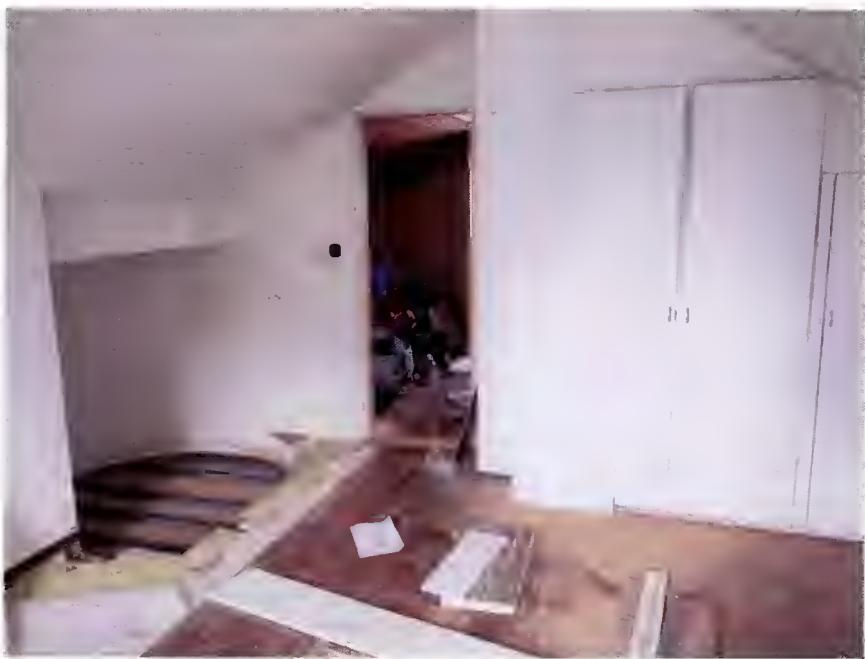
Abbildung (76)

Bereich südwestliches Zimmer Dachgeschoss. Bildmittig der Durchgang zum Treppenraum, rechts davon der Kamin, sowie Einbauschränke.

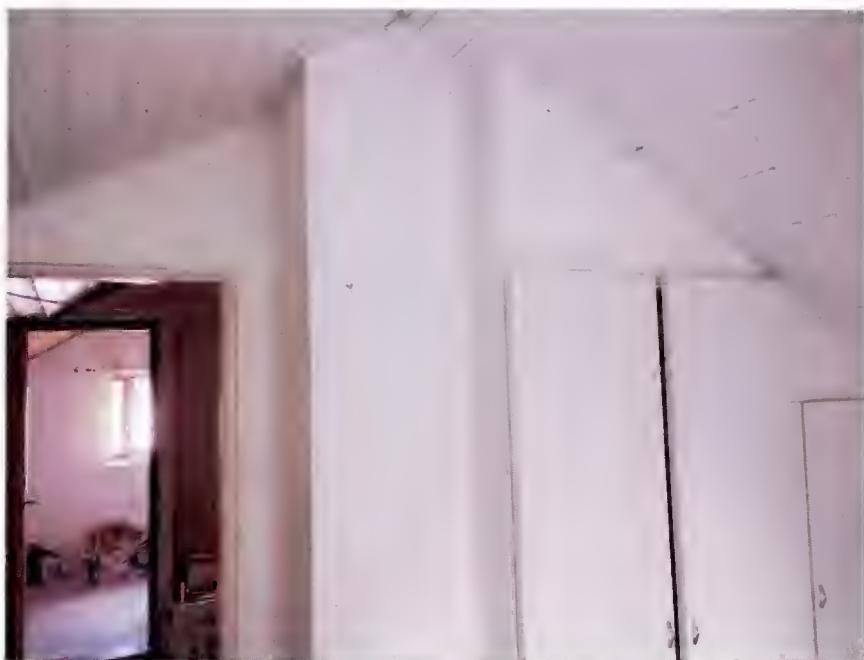
Abbildung (77)

Bildmittig der Kamin, links im Bild der Zugang zum Treppenraum, dahinter der Zugang zum nordöstlichem Zimmer im Dachgeschoss.

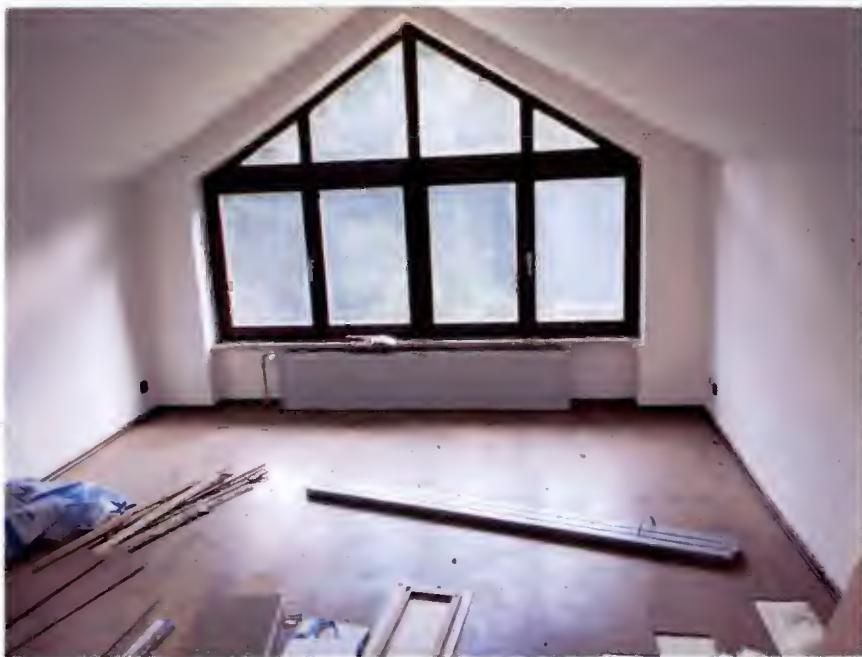
Abbildung (78)

Bereich südwestliches Zimmer Dachgeschoss. Blick auf das große Fensterelement an der südwestlichen Giebelfassade, Absturzsicherung fehlt.

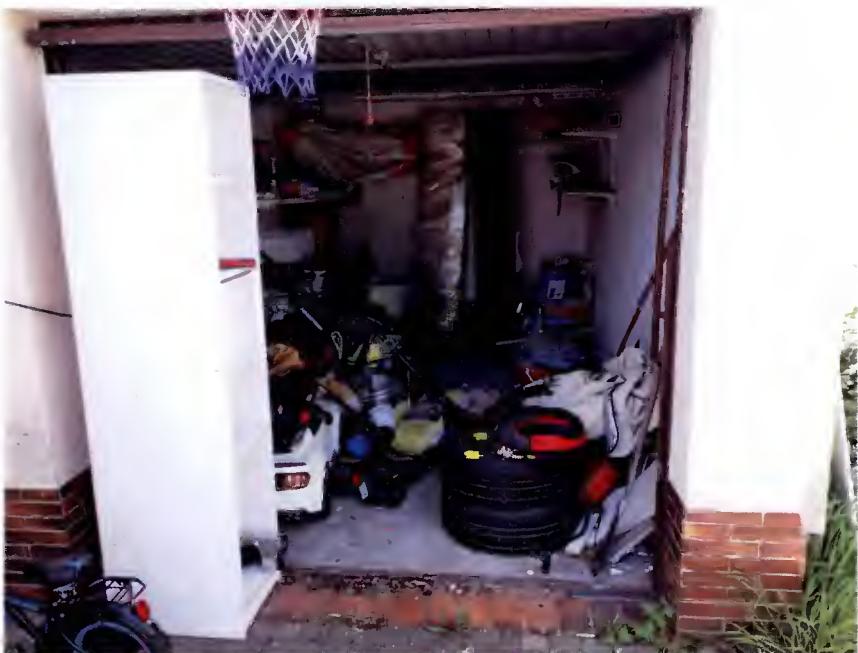
Abbildung (79)

Blick in den Garagenraum mit offenem Schwinger, zugehörig zur Wohneinheit 1. Blickrichtung nach Südwesten.
