- Verkehrswert von 3 Flurstücken, Gemarkung Hohenreichen, Ackerland mit Hofstelle in Wertingen, Frauenstetter Straße 15 und 20 –

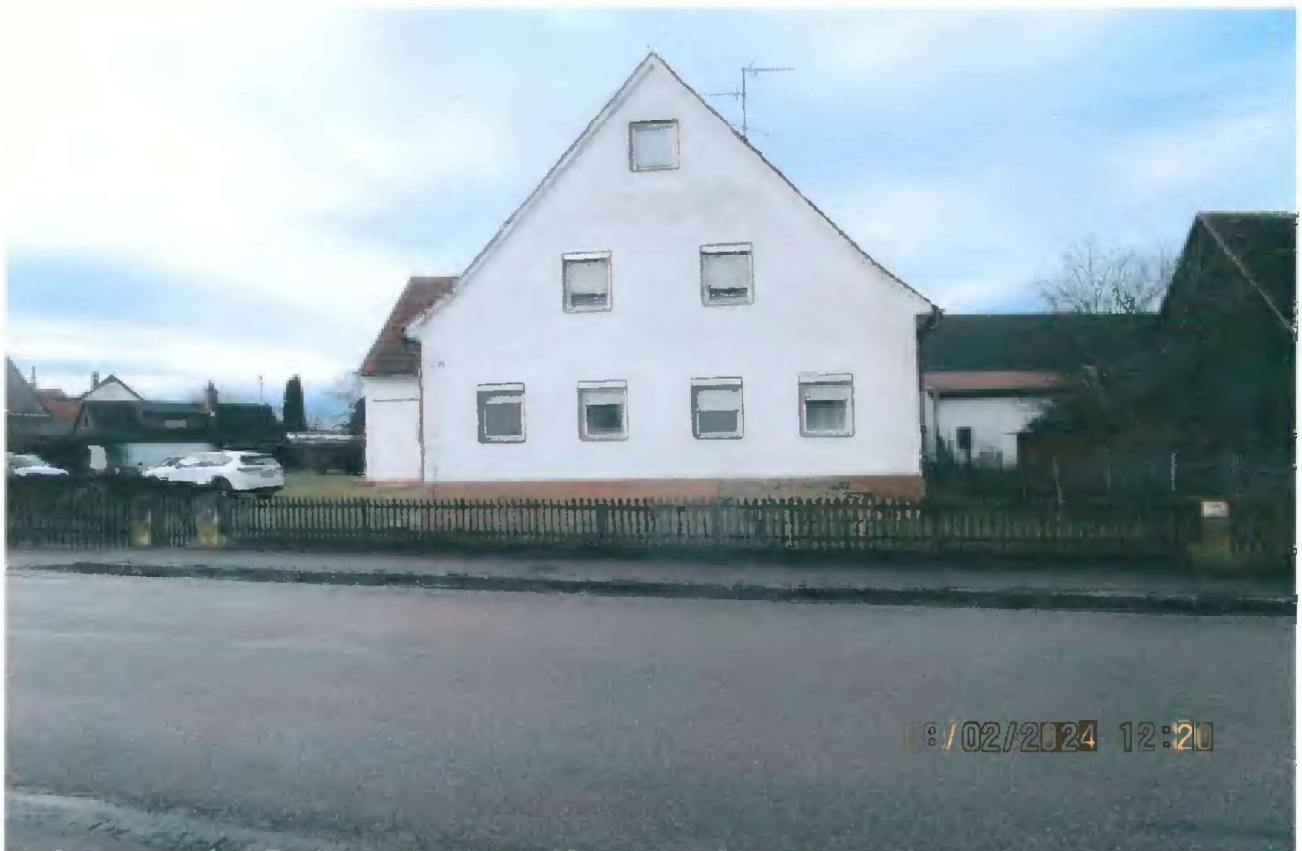
Besondere Bauteile und besondere Einrichtungen, Zustand des Gebäudes:

- Das Haus sitzt ohne erkennbare tiefgegründete Fundamentierung direkt auf dem Grund, im EG gut erkennbar, da hier der Untergrund im Stüble der Belag bereits wellig ist und hochdrückt.

- 
- ▶ keine Dämmung der Außenhaut und nach oben, mindestens 1/3 Tondachsteine auf nicht verschalter Lattung, alte bis sehr alte, teils auch noch einfach verglaste Fenster.

- ▶ völlig veralteter Zuschnitt der Räume ohne Anpassung an heutige Bedürfnisse, dafür an die bäuerlichen aus den letzten Jahrhunderten.
  - ▶ mehr oder weniger hohe Schwellen als Barriere und Stolperfalle, unterschiedliche Deckenhöhen. Preußische Kappe im KG hat ihre Lebensdauer bereits überschritten, Standfestigkeit kann nicht mehr garantiert werden.

- ▶ mehrfach erkennbare deutliche Schäden durch eindringende Feuchte, sowohl von unten als auch von oben.
  - ▶ keine zentrale Heizmöglichkeit und Warmwasserbereitung, damit verlieren auch die unterdimensionierten sanitären Anlagen ihre Funktion.

- ▶ Großer Reparaturstau, Holzwurmbefall, deutlich erkennbar durch Bohrmehl im alten Dachstuhl, großflächige Abplatzungen an der Außenfassade, Risse und weitere Abplatzungen, das gesamte Haus ist mehr als abgewohnt

Dazu kommt noch, dass das gesamte Gebäude ohne größere Fundierung (ursprünglich ohne Unterkellerung) und Feuchtsperre größtenteils auf dem gewachsenen Boden aufsitzt. Eine Renovierung ist daher technisch und baulich nicht mehr möglich, es handelt sich absolut um ein Abbruchobjekt.
