Exposé zum Verkehrswertgutachten

Amtsgericht Nördlingen
Aktenzeichen: 1 K 12/24

Einfamilien-Wohnhaus mit Nebengebäuden

Schillerstraße 5
86663 Asbach-Bäumenheim

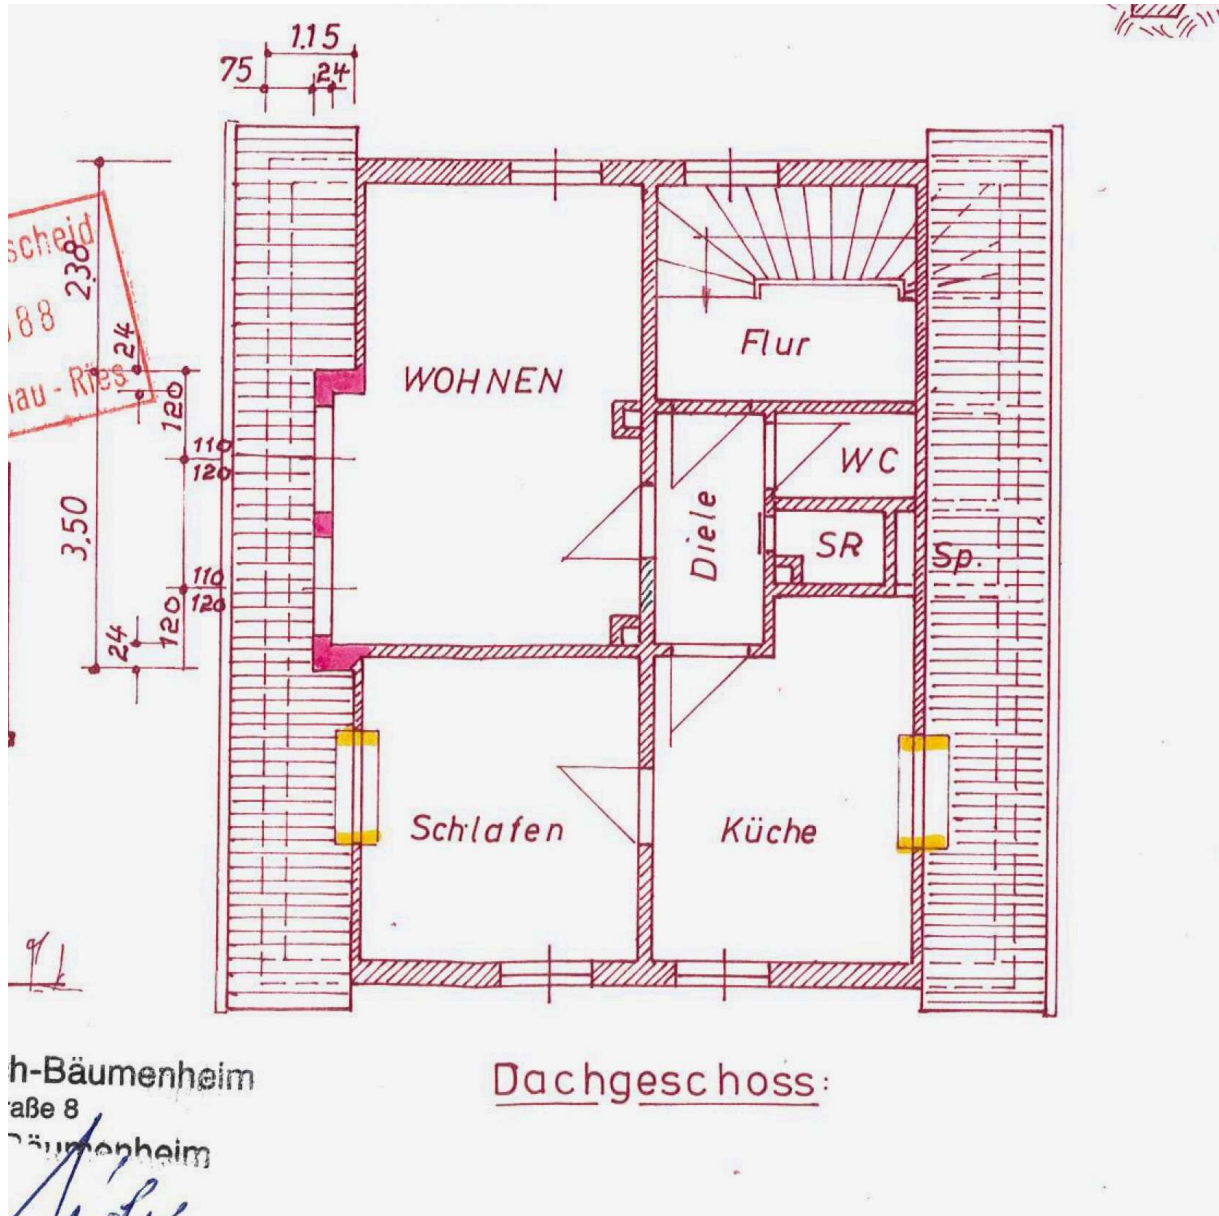
Dachgeschoss (ohne Maßstab)

- augenscheinlich bestehen Dachundichtigkeiten
- Treppe, Absturzsicherung fehlt

Der Ausbau des Dachgeschosses ist nicht vorhanden.

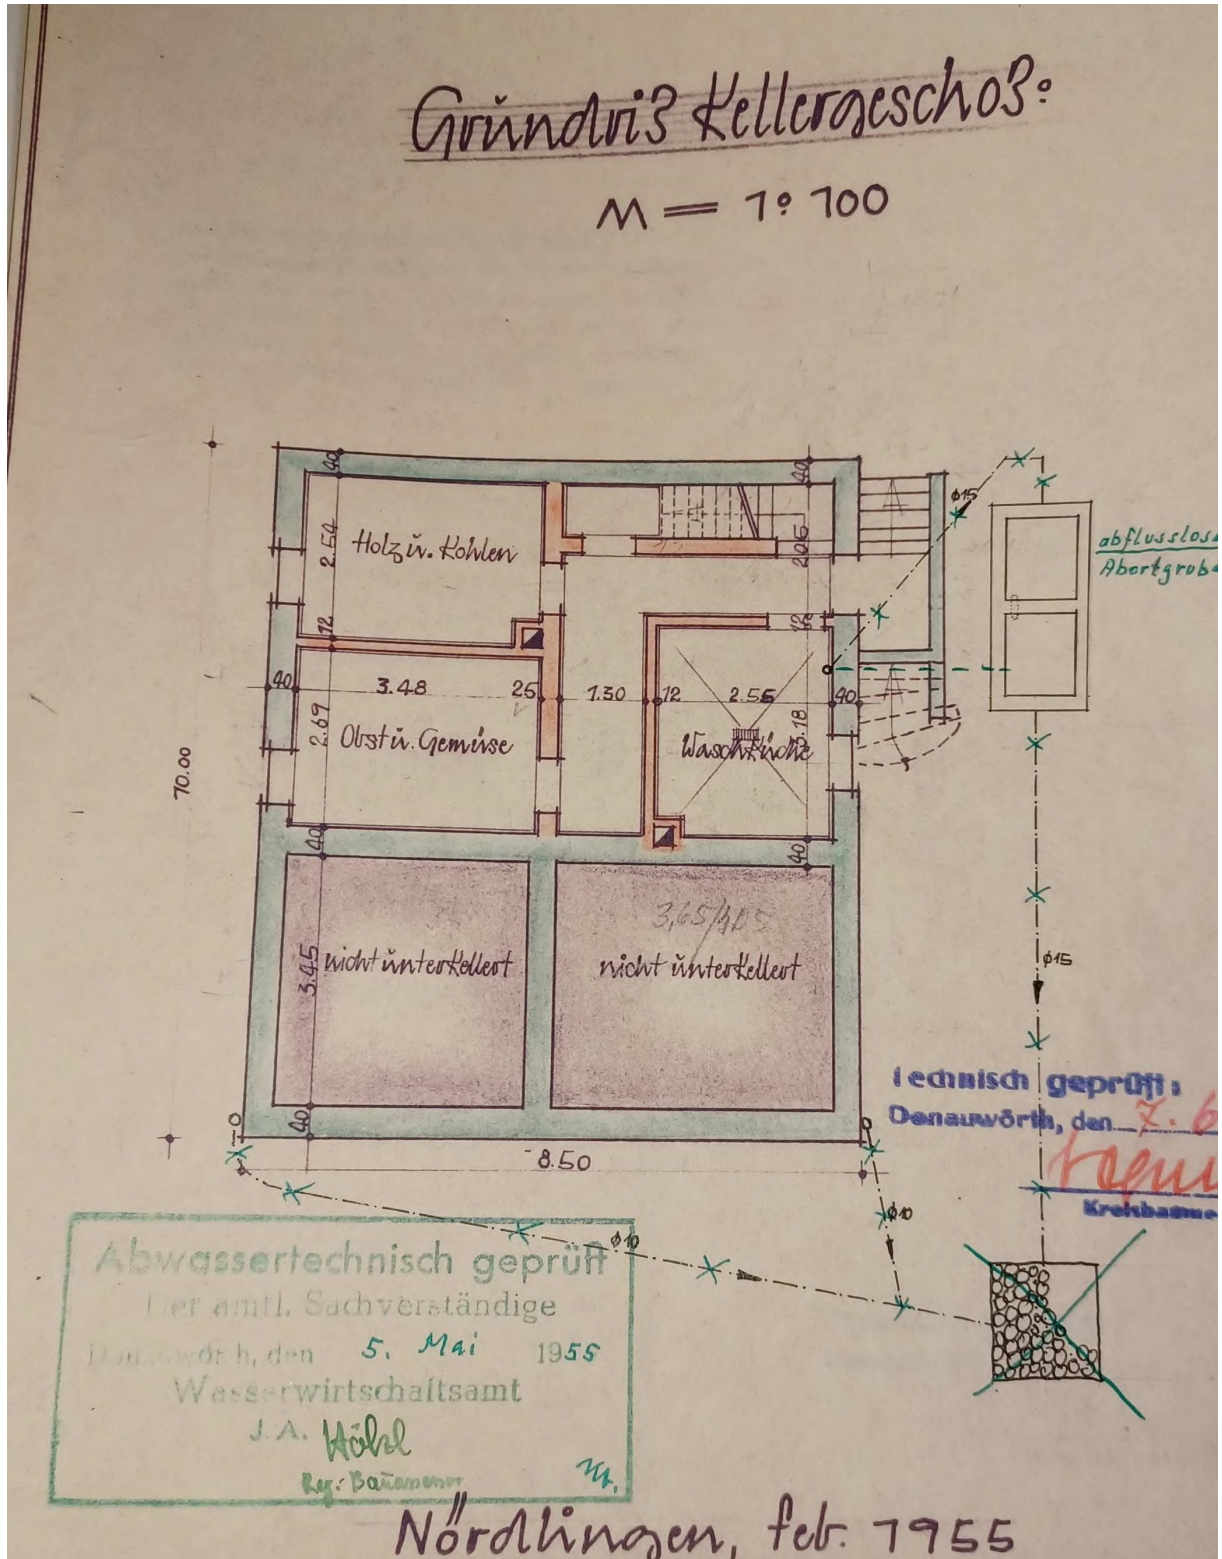
Kellergeschoss (ohne Maßstab)

Das Gebäude ist vollunterkellert.
