Zusammenfassung des VERKEHRSWERTGUTACHTENS nach § 194 BauGB

85098 Großmehring, Nibelungenstr. 100a (Objekt 1), Nähe Nibelungenstr. (Objekte 2 u. 3)	
Grundbuch	Ingolstadt
Gemarkung	Großmehring
Blatt	7364
Flurstücke Nr.	Obj. 1: 1339/3; Obj. 2: 1339/4; Obj. 3: 1339/5
Größe der Grundstücke	Obj. 1: 2.065 m ² ; Obj. 2: 54 m ² ; Obj. 3: 163 m ²
vorhandene Bebauung Obj. 1	Bürogebäude mit Lagerhalle
Objektart Obj. 2 und 3	unbebautes Grundstück (Arrondierungsfläche)
Baujahr Obj. 1 ca.	2011
Nutzfläche Erdgeschoss Obj. 1 ca.	353 m ²
Nutzfläche Obergeschoss Obj. 1 ca.	330 m ²
Verkehrswert Objekt 1 am 24.06.2022	1.500.000,00 €
Wert (Erinnerungswert) Objekt 2 am 24.06.2022	1,00 €
Wert (Erinnerungswert) Objekt 3 am 24.06.2022	1,00 €

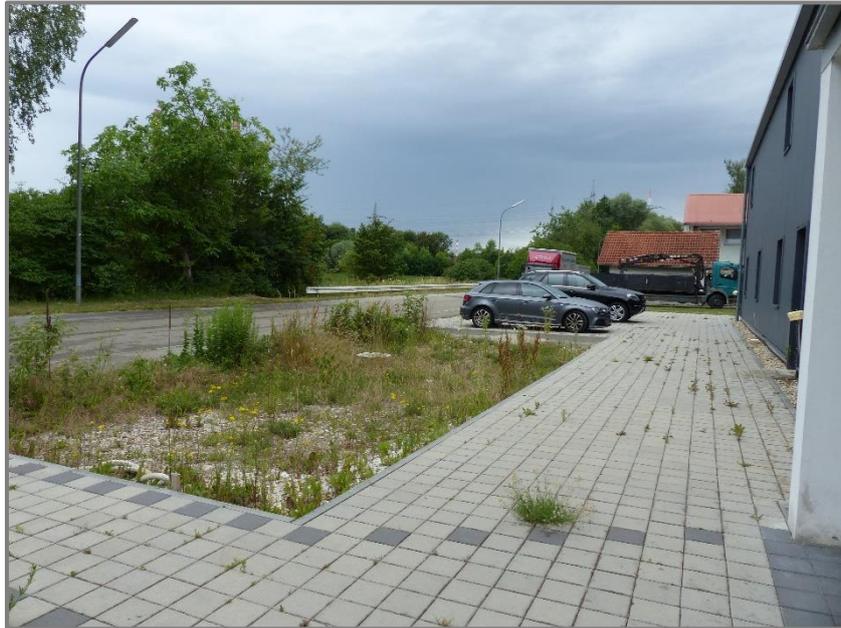
südlicher Grundstücksbereich -
Blick vom Eingangsbereich des Bürogebäudes nach Westen

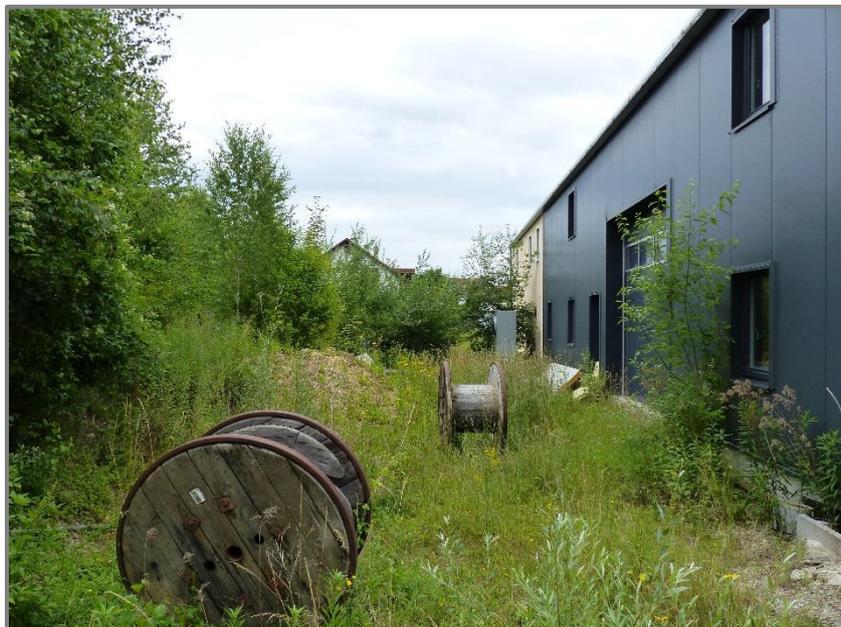
Grundstücksbereich entlang der Nordfassade des Bürogebäudes mit Lagerhalle -
Blick vom Bereich des Westgiebels nach Osten

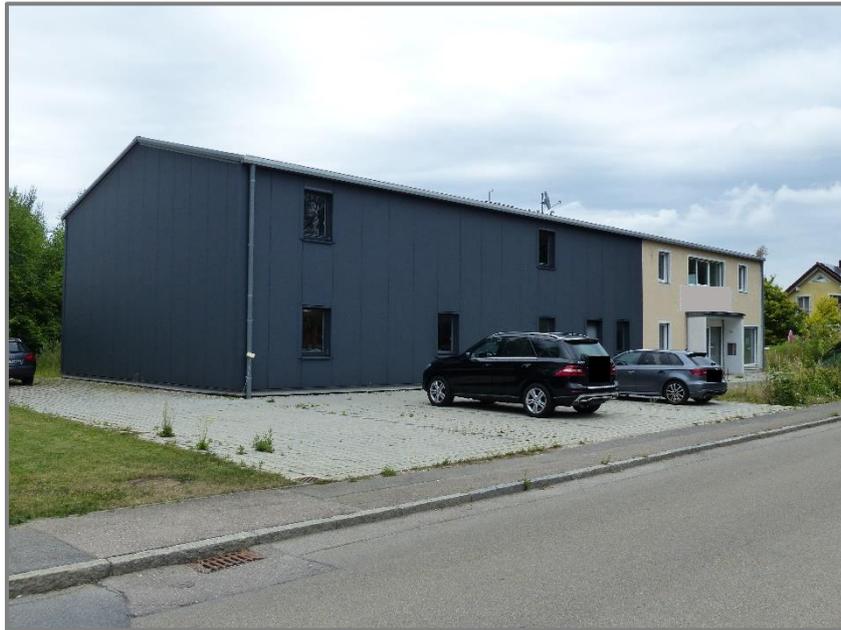
Bürogebäude mit Lagerhalle - Ansicht von Südwesten

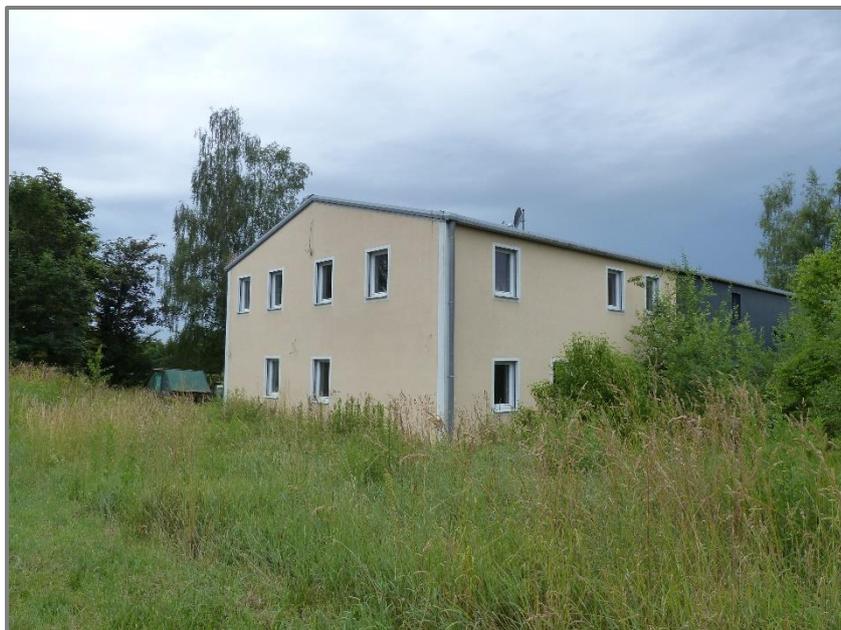
Bürogebäude mit Lagerhalle - Ansicht von Nordosten

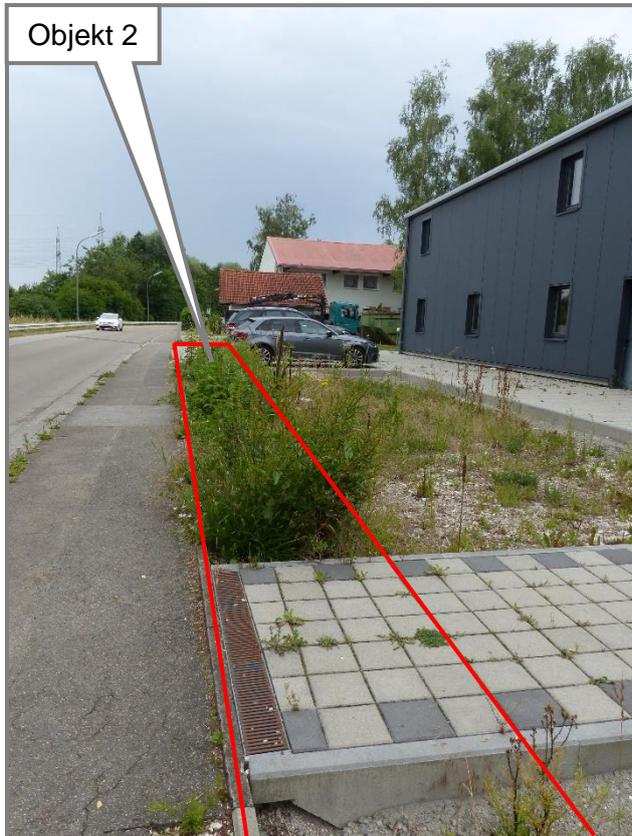
Blick von der Zuwegung
zum Eingangsbereich
des Bürogebäudes nach Westen

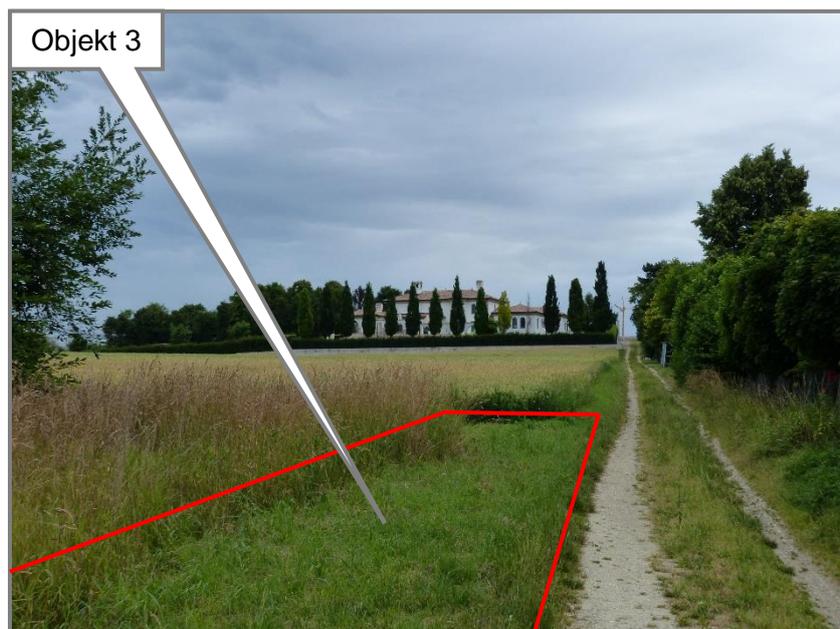
Blick vom östlich verlaufenden Wirtschaftsweg nach Norden
