### **3 Beschreibung der baulichen Anlagen**

Bei dem zu bewertenden Objekt handelt es sich um ein landwirtschaftliches Anwesen bestehend aus einem Wohngebäude, einem in westlicher Richtung an das Wohngebäude angebauten Stall sowie drei freistehenden Nebengebäuden.

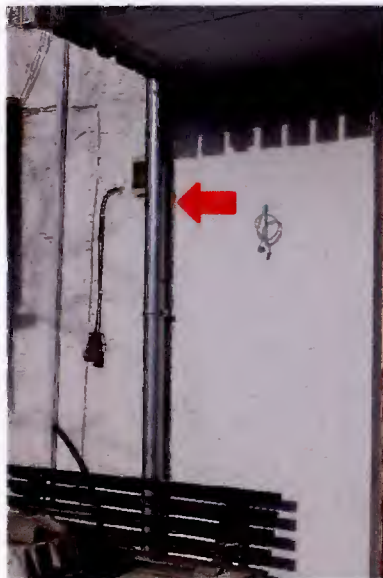
Die Fenster stammen vermutlich von 1965 und 1993. Die Rahmen haben seit langem keinen Anstrich erhalten.

Weite Bereiche der erdgeschossigen Fassadenseiten konnten nicht eingesehen werden, da sie mit Möbeln, Kisten und dergleichen verstellt bzw. auf der Südseite mit der überdachten hölzernen Terrassenkonstruktion verbaut sind.

Die Fassade zeigt auf der Nord- und Südseite, dort wo der Altenteil an den Bestand angebaut wurde, deutliche vertikale Risse,.

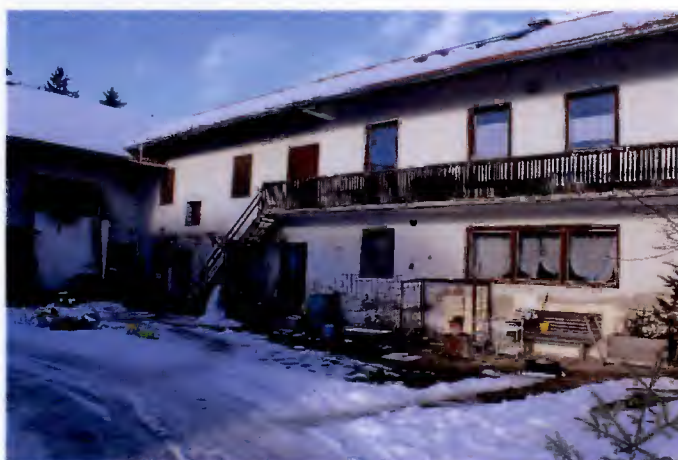
Die Fassaden zeigen im unteren Bereich deutliche Putzschäden.

Die Fenster und Haustüren stammen vermutlich von 1965.

Pflegemaßnahmen wurden augenscheinlich seit längerem nicht mehr durchgeführt.

Entgegen der planerischen Darstellung verläuft der Balkon auf der Süd- und Ostseite. Der Balkon weist auf der Ostseite an der Unterseite der Betonkonstruktion Risse auf. Im Bereich des südöstlichen Balkonecks ist die Balkonbrüstung schadhaft. Die konstruktiven Holzteile des Balkons benötigen einen Anstrich.

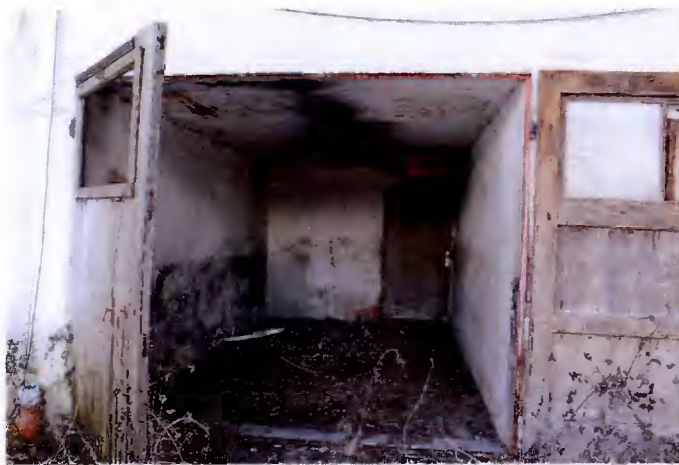
Auf der Südseite ist sie mit Wellfaserzementplatten verkleidet, die vermutlich asbesthaltig sind.

Auf der Nordseite ist augenscheinlich ein im Bauplan nicht vorhandener abgeschlossener Bereich zur Tierhaltung genutzt worden.

Die Türen und Tore des Stallgebäudes sind in einem desolaten Zustand. Sie sind teilweise mit Holzstützen angespreizt, fehlen oder weisen fehlende Glaselemente auf.

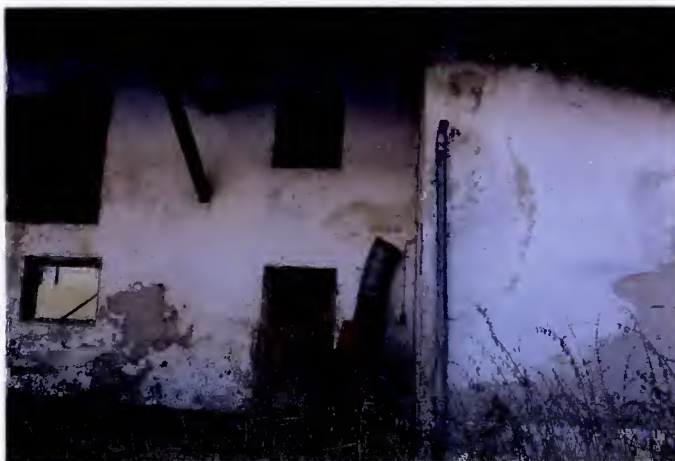
Die verputzten Fassadenbereiche zeigen deutliche Putzschäden.

Der gesamte Stallbereich macht einen stark vernachlässigten Eindruck.

Das Gebäude weist deutliche Verschleißerscheinungen auf, die zum einen wohl auf die landwirtschaftliche Nutzung, zum anderen insbesondere auf die seit langer Zeit unterlassenen Instandhaltungsmaßnahmen zurückzuführen sind. Das Gebäude wird offensichtlich seit längerer Zeit in weiten Teilen nicht mehr genutzt.

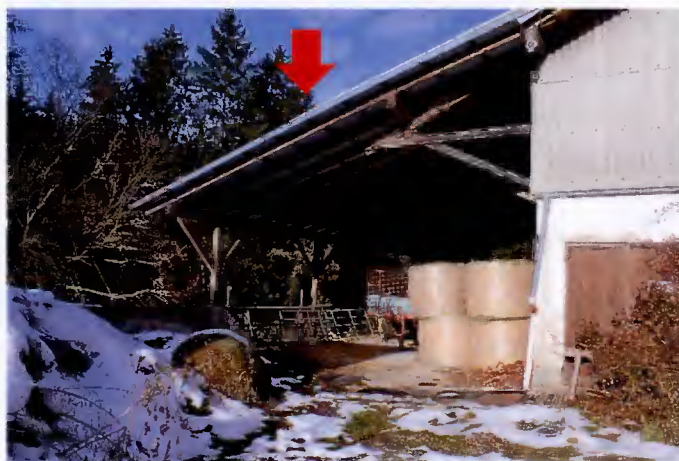
Es ist darauf hinzuweisen, dass sich die Vordachkonstruktion über drei Flurnummern erstreckt, die nicht der gegenständlichen Bewertung unterliegen (Flurnummer 495, 496 und 500, jeweils Gemarkung Burgkirchen a.d. Alz).

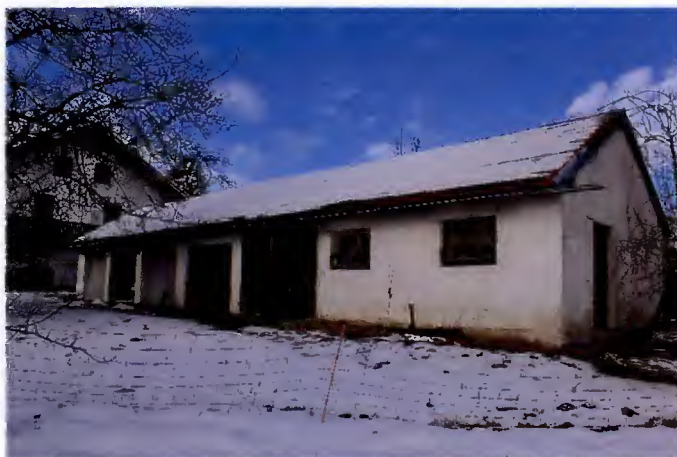
Bei der Ortsbesichtigung war zu sehen, dass der Betonboden in den Garagen gebrochen ist, die Decke Feuchtigkeitsschäden aufweist, die Metallbodenschiene des mittleren Einfahrtstores verbogen ist, die Fassade und auch der Sockelbereich Risse aufweisen, erhebliche Putzschäden bestehen, die Ortangbleche starken Rostansatz aufweisen, die Regenrinnen ebenfalls Rost und Verformungen zeigen und die Fensterscheiben teilweise gebrochen sind.

Das Gebäude befindet sich in einem schlechten Erhaltungszustand. Es weist erhebliche Verschleißerscheinungen auf, die insbesondere auf seit langer Zeit unterlassene Instandhaltungsmaßnahmen zurückzuführen sind. Der Erhaltungszustand ist in Bezug auf das angenommene Baulter als unterdurchschnittlich zu betrachten.

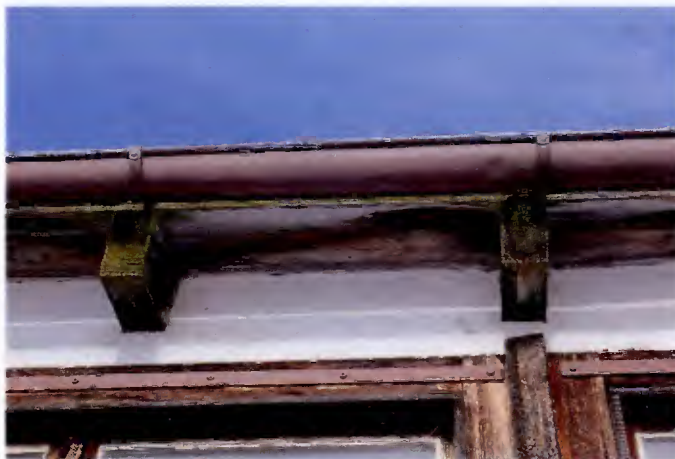
Die Fassade weist an verschiedenen Stellen Risse und Putzfehlstellen auf.

An der sichtbaren Dachkonstruktion ist südseitig in weiten Bereichen Grünspan sichtbar.

Instandhaltungsmaßnahmen wurden augenscheinlich seit längerem nicht mehr durchgeführt.

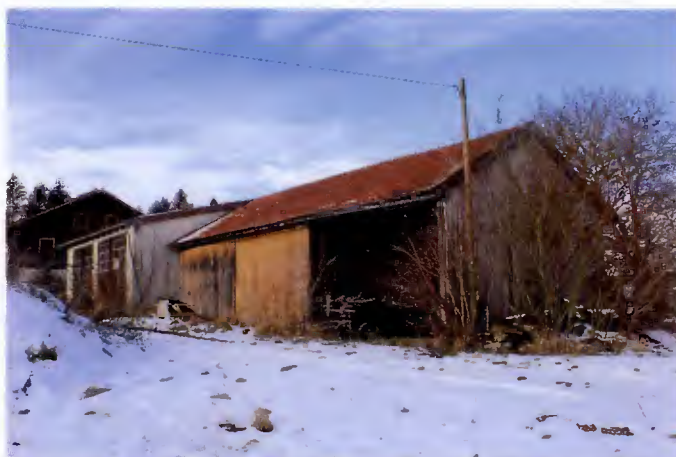
Die Ostseite der Fassade ist mit Wellfaserzementplatten verkleidet. Es ist davon auszugehen, dass diese asbesthaltig sind.

Aus den Platten sind bereits Teilstücke herausgebrochen.

Die Regenrinnen zeigen erhebliche Roststellen und Verformungen.

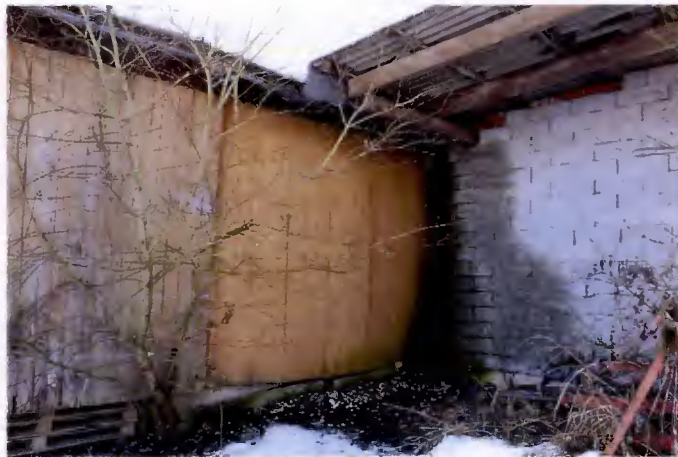
Der östliche Fassadenbereich war am Tag der Ortsbesichtigung durchfeuchtet.

An der Westseite zeigen sich mehrere deutliche Risse.  
Das zweiflügelige Holztor weist starke Verwitterungserscheinungen auf.

Alle drei Gebäude befinden sich in einem schlechten Erhaltungszustand. Sie weisen erhebliche Verschleißerscheinungen auf, die zum einen wohl auf das Baualter, zum anderen insbesondere auf seit langer Zeit unterlassene Instandhaltungsmaßnahmen zurückzuführen sind.

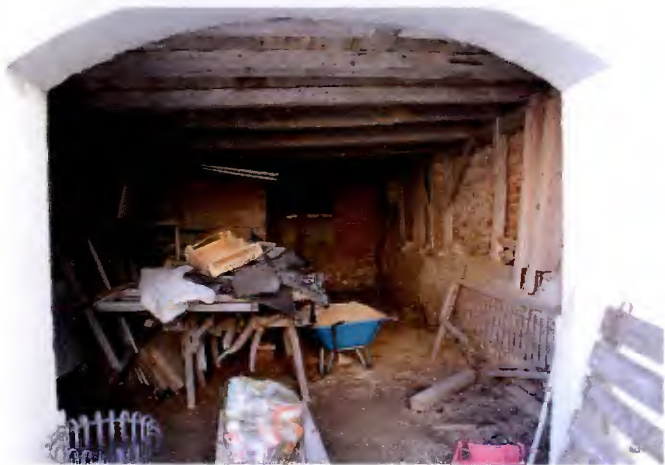
- Im Anschluss an die vermeintliche Werkstatt ist ein Bereich, der durch einen offen Rundbogeneingang zugänglich ist. Hier sieht man, dass die Wände mit Vollziegel gemauert wurden. In diesem Bereich ist der Rohboden zu sehen. Die Deckenbalken weisen Holzschädlingsbefall auf.

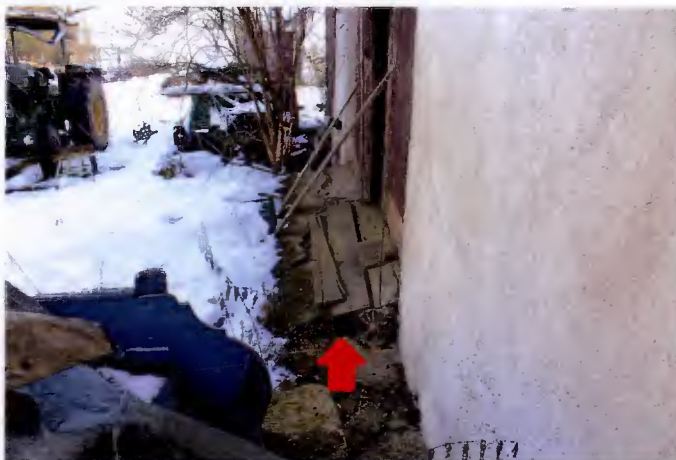
Die vorlagerte Auffahrtsrampe ist beschädigt und kann aufgrund des schlechten Erhaltungszustandes nicht mehr befahren werden.

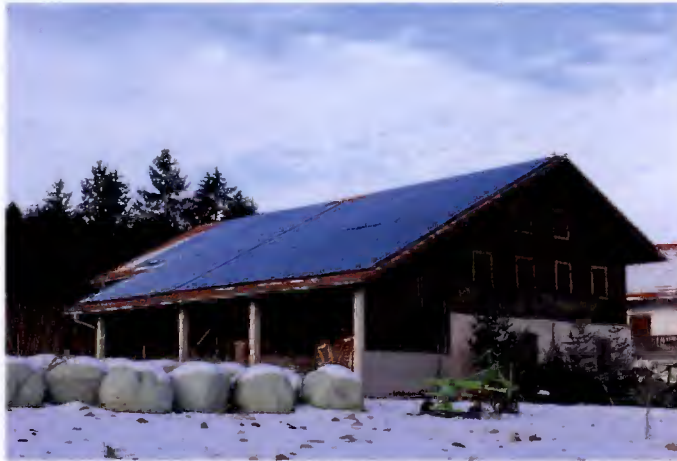
Die Substanz des ursprünglichen Gebäudes macht einen vernachlässigten Eindruck. Die Holzbauteile sind in Teilbereichen verwittert, morsch und von Holzschädlingen befallen. An den Fassaden zeigen sich deutliche Putzschäden. Die westliche Giebelseite ist mit Metallplatten verkleidet. Insgesamt weist das Gebäude einen einfachen Standard auf. Nennenswerte Instandhaltungsmaßnahmen wurden in den letzten Jahren nicht durchgeführt. Es besteht deutlicher Renovierungs- und Instandhaltungsbedarf.

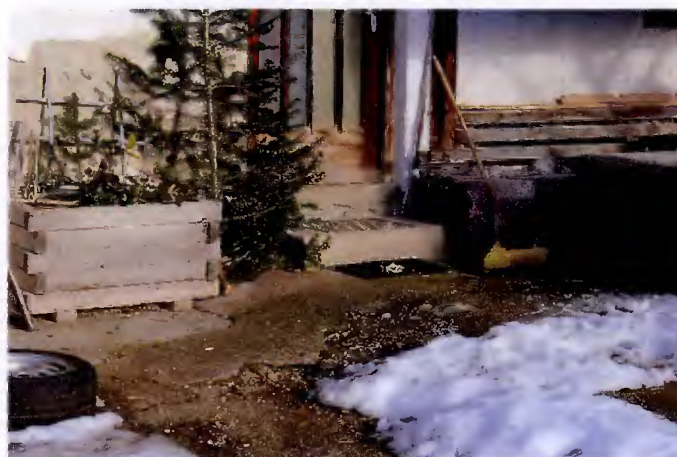
Die vorhandenen Befestigungen sind, soweit sie aufgrund des Schnees einsichtig waren, nicht in einem Guss erstellt, sondern immer wieder angestückelt. Sie sind in weiten Teilen gebrochen.
