### Anlage 6.2: 1994 Rinderstall, Erweiterung und Milchammereinbau

Anlage 6.4: 1964 Neubau eines Hühnerstalles

**Anlage 7.1: Bilddokumentation vom Tag der Ortsbesichtigung am 21.01.2021**

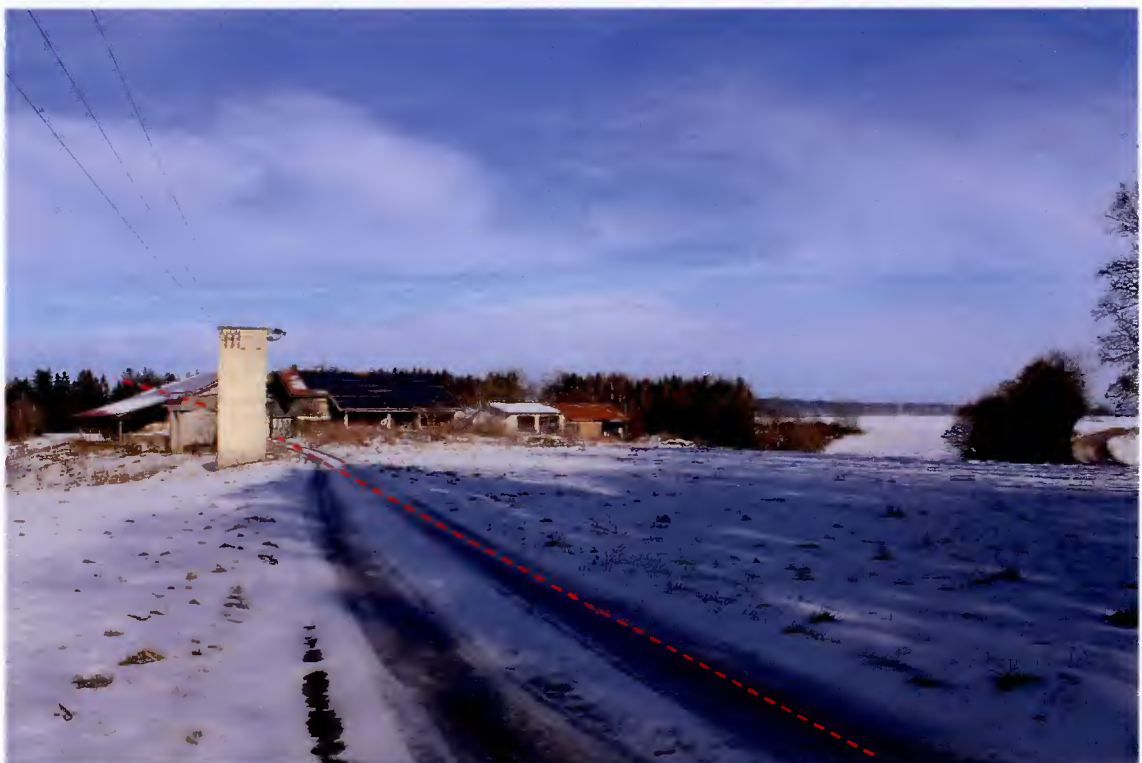
derzeitiger Zufahrtsweg, gehört nicht zum Flurstück, ohne Geh- und Fahrrecht  
(gestrichelte Linie als ungefährender Grenzverlauf, ohne Gewähr)

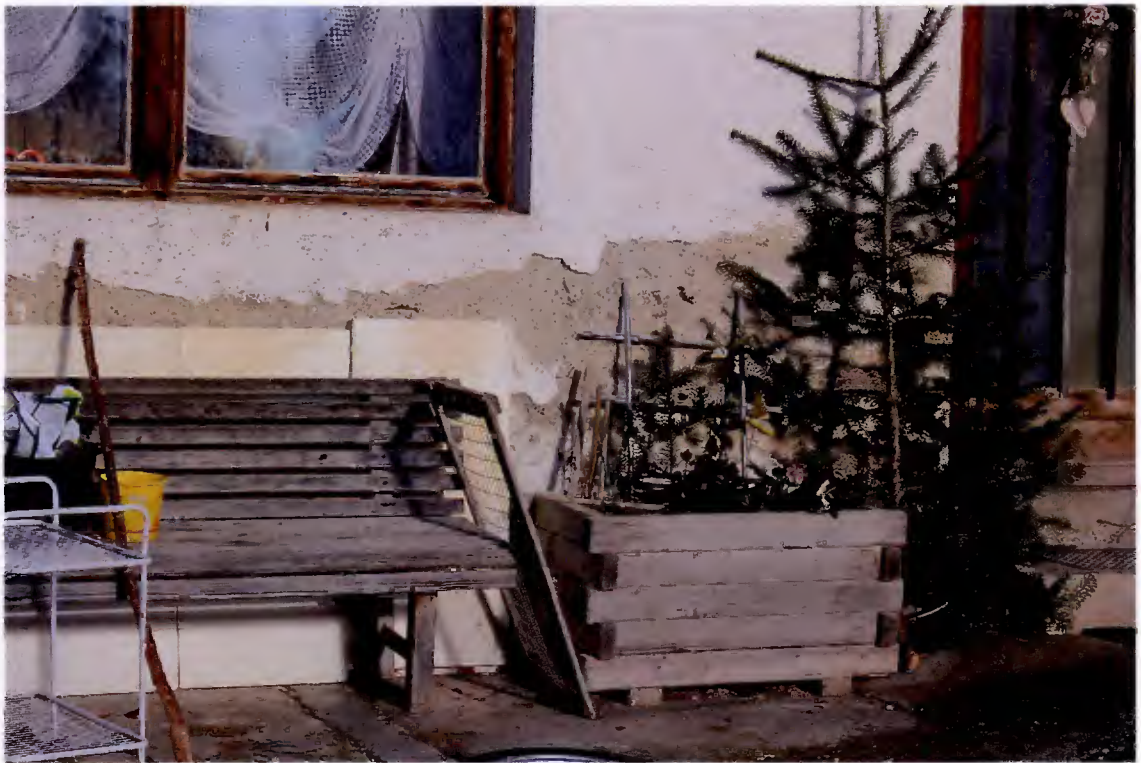
Fassade Mauerwerksschäden, Detailansicht

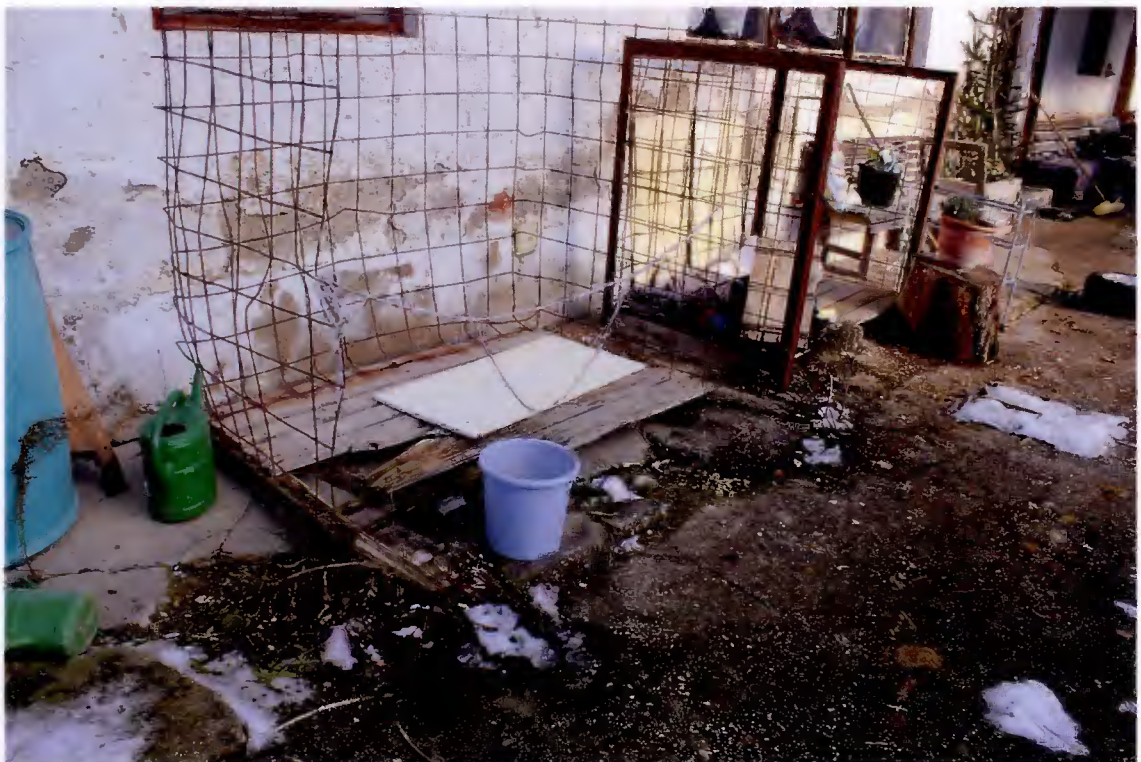
Fassade (Mauerwerksschäden) und Außenanlagen, Detailansicht

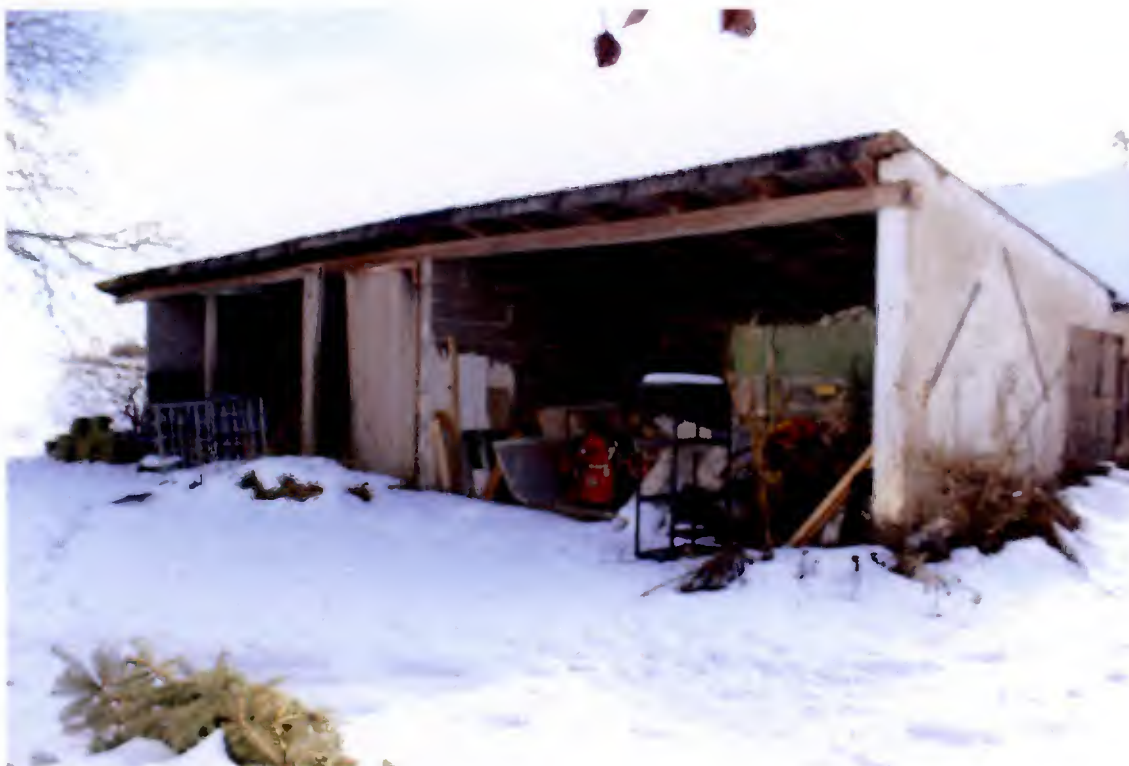
Remise, nach Norden hin weitgehend offen
