**Auszug aus dem Verkehrswertgutachten | AG Ingolstadt | Aktenzeichen 2 K 18/24**

**Doppelhaushälfte mit Garage**

**Von-der-Tann-Str. 2a | 85080 Gaimersheim**

**Wertermittlungstichtag | 30.07.2024**

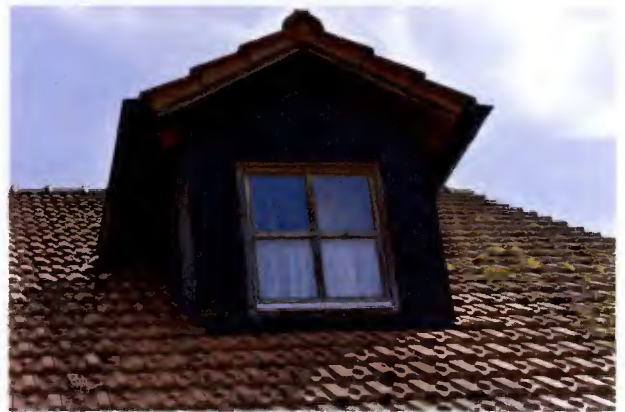
- Westfassade stark verwittert
- Westfassade neue Fenster noch nicht eingeputzt
- Westfassade – Rollläden mit Hagelschaden (gem. Auskunft Versicherungsfall)
- allgemein Farbabplatzungen im Sockelbereich
- Rahmen der Holzfenster und Türen teilweise stark verwittert und angegriffen
- Dachsparren/Ortgangbrett Westseite stark verwittert
- energetischer Standard veraltet
- Heizung am Ende der üblichen Nutzungsdauer angelangt

**Dachgaube Nordseite mit verwitterten Holzrahmenfenstern**

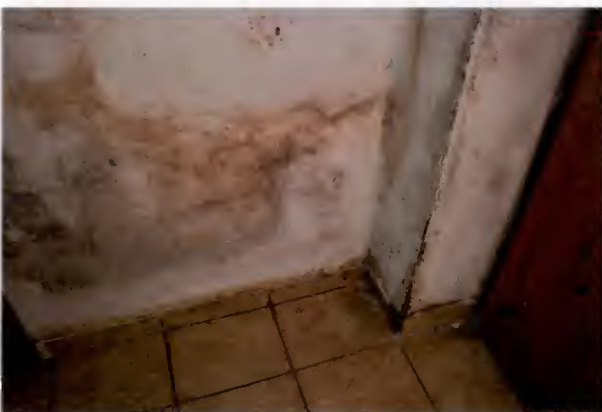
- starke Mauerwerksfeuchtigkeit mit deutlicher Stockfleckenbildung
- Rahmen der Holzfenster und Tür/Tor teilweise stark verwittert und angegriffen

**Garage Keller mit deutlich sichtbaren Verfärbungen durch Wandfeuchte**
