Anlage- Bilder zum GUTACHTEN

zur Ermittlung des Verkehrswertes für das Einfamilienwohnhaus mit PKW-Garage
in 84419 Schwindegg, Walkersaich 68 b, auf Flur-Nr. 35/1, Gemarkung Walkersaich

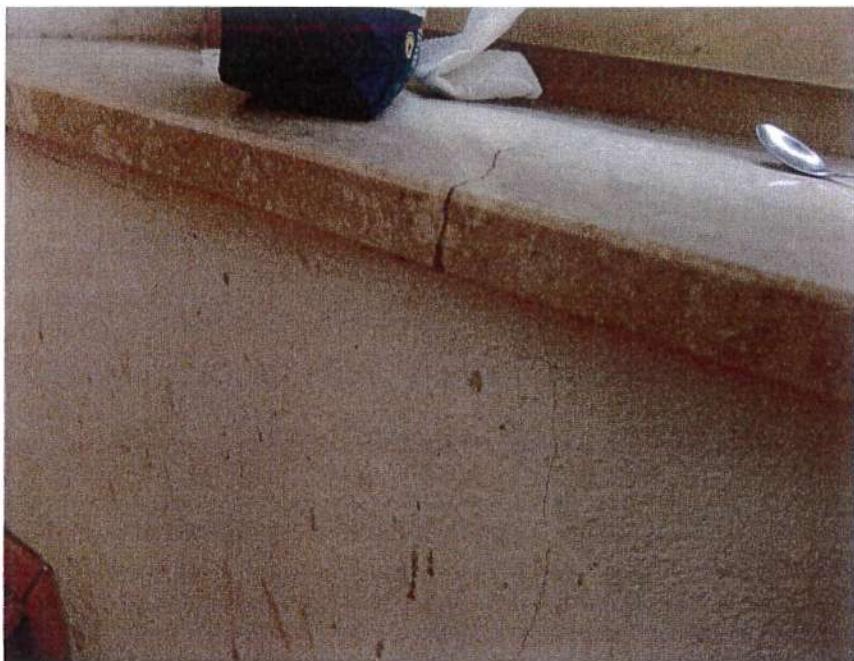
Abbildung (15)

Rissausbildung im Bereich Diele unterhalb des Kellerfensters.

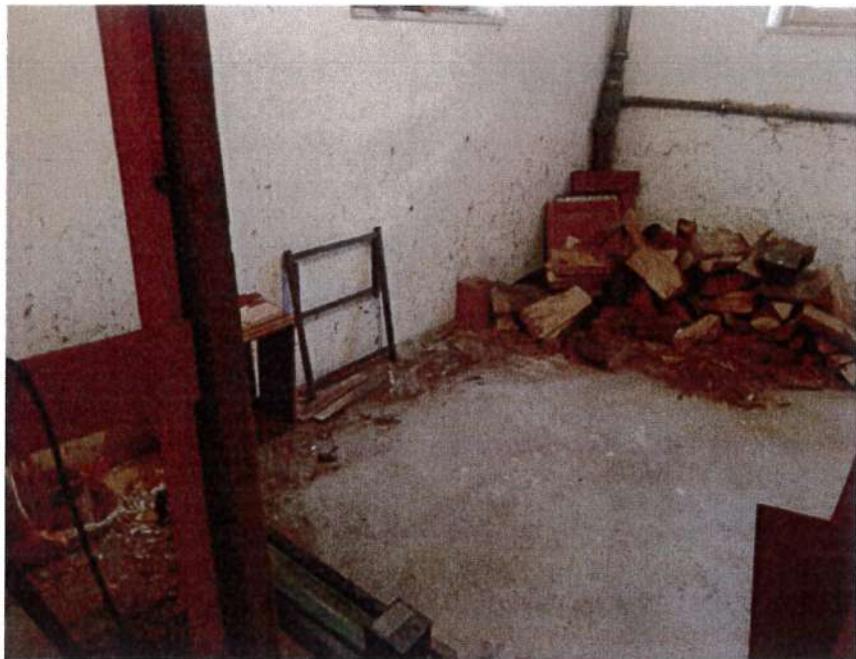
Abbildung (23)

Bereich südöstlicher Kellerraum 3, genutzt als Holzlager. Bildmittig, unterhalb des Kellerfensters eine stillgelegte Heizungsleitung (Holzverkleidet), lt. Angabe Eigentümer aufgrund Wasserschadens.

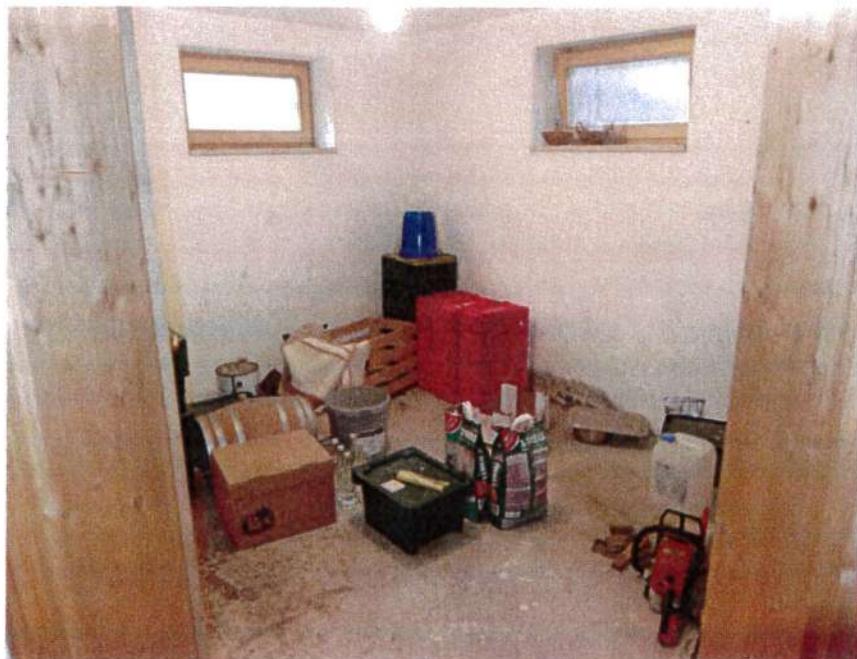
Abbildung (24)

Blick von der Kellerdiele in den nordöstlichen Kellerraum. Feuchteschäden, einhergehend mit Schimmelbildung im Bereich der Kelleraußenwand, deutlich (Bildmittig) zu erkennen.

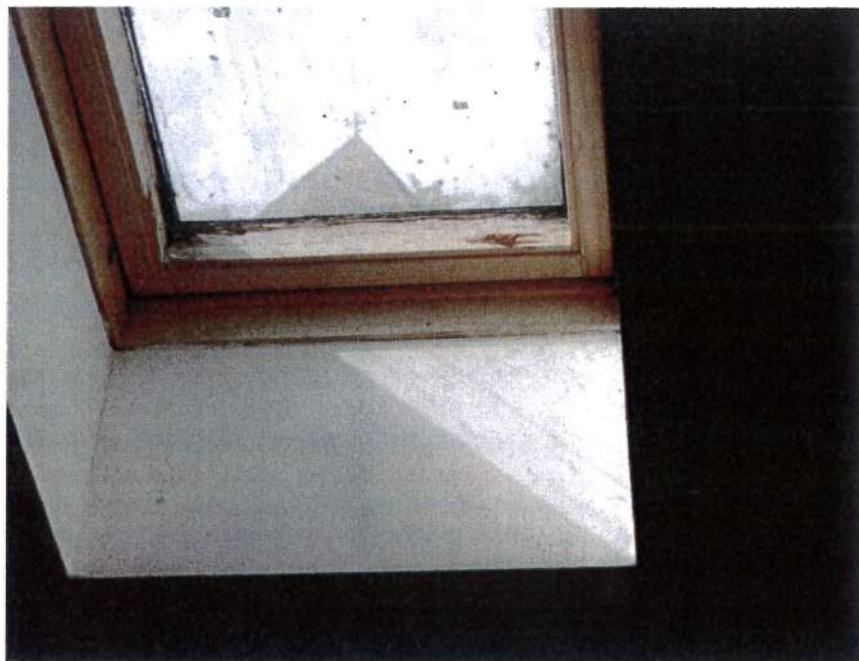
Abbildung (36)

Bereich Diele, Dachgeschoss, schadhaftes Dachflächenfenster.
