VERKEHRSWERTGUTACHTEN

Einfamilienhaus mit Garage und Carport,
Königsseestr. 51, 83059 Kolbermoor,
auf FINr. 1515/12

Amtsgericht Rosenheim, Außenstelle Bad Aibling, Vollstreckungsgericht
Bismarckstraße 1, 83022 Rosenheim
Aktenzeichen: 803 K 23/21

16. Dezember 2021

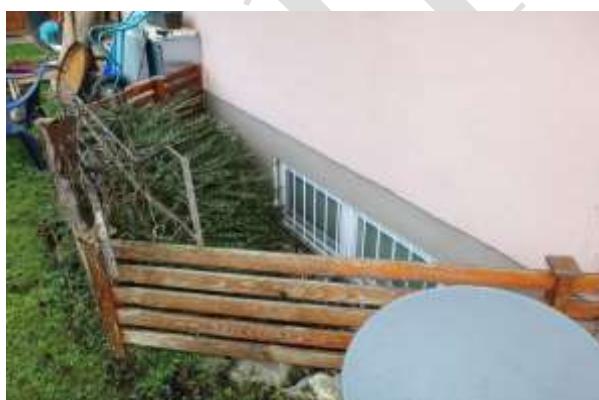
Abb. 7: Westseite - Lichtgraben Büroraum
im Keller, Umwehrung (verwitterte
Holzteile, < 90 cm)

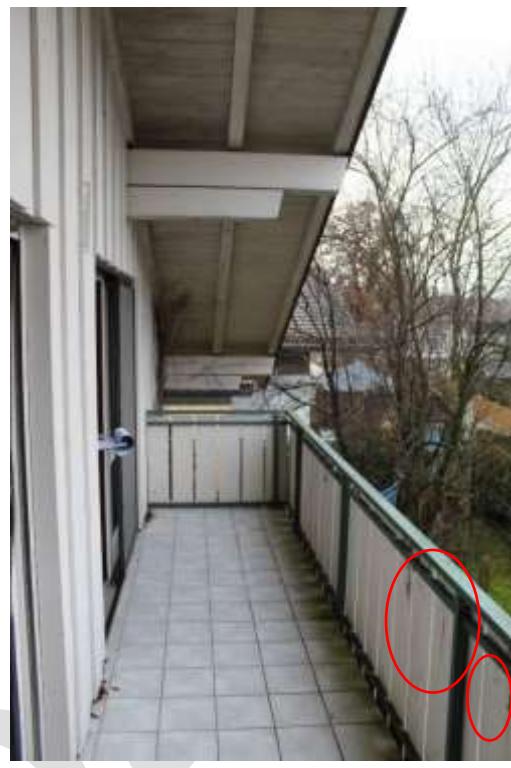
Balkon	Zur Westseite; Tragplatte Beton, hell-marmoriert, quadratisch gefliest; Farbschäden an der Unterseite der Tragplatte; grün lackiertes Stahlgeländer mit Holzbeplankung, hell gestrichen; Holzteile z. T. verwittert, austausch- bzw. anstrichbedürftig
Fenster/Türen	Überw. Holzfenster mit Isolierverglasung (BJ. lt. Fensterstempel 2/81), außen weiß, innen braun; vereinzelt weiße Kunststoff-Fenster; Fensterbretter innen überw. Naturstein, vereinzelt gefliest; außen Leichtmetall; Überw. Rollläden, elektrisch betrieben; Vereinzelt Fliegengitter; Wohnzimmer: Terrassentür absperrbarer Griff; Fensterelement mit Katzenklappe Bürokeller: Kleiner Lichtgraben mit Holzzaun gesichert, Holzteile anstrichbedürftig/verwittert; weißes Fenstergitter

Abb. 23: Balkon – Westseite verwitterte Holzteile (beispielhaft)

- Ausbesserung der geringfügig bestehenden Putz- und Farbschäden an der Fassadenostseite
- Beseitigung der Farbschäden an der Unterseite der Balkontragplatte
- Anstrich ggfs. Austausch der verwitterten Holzteile am Balkon
- Anstrich der verwitterten Holzteile an der Umwehrung des Lichtgrabens
- Beseitigung der Gebrauchsspuren an den Holz-/Parkettböden
- Überprüfung der Ölauffangwanne durch einen Fachgutachter und Herstellen eines den Vorschriften entsprechenden Zustands (Verschließen v. Rissen, 3-maliger Anstrich, Verlegung der unzulässigen Rohrdurchführung des Öliefüllstutzen und Abwasserleitung, ...)
- Installation der unvollständig vorhandenen Rauchmelder
- Beseitigung der Ursache der Feuchtigkeit im Bereich des Sockels neben dem Garagentor mit Reparatur der Putz- und Farbschäden
- Schönheitsreparaturen

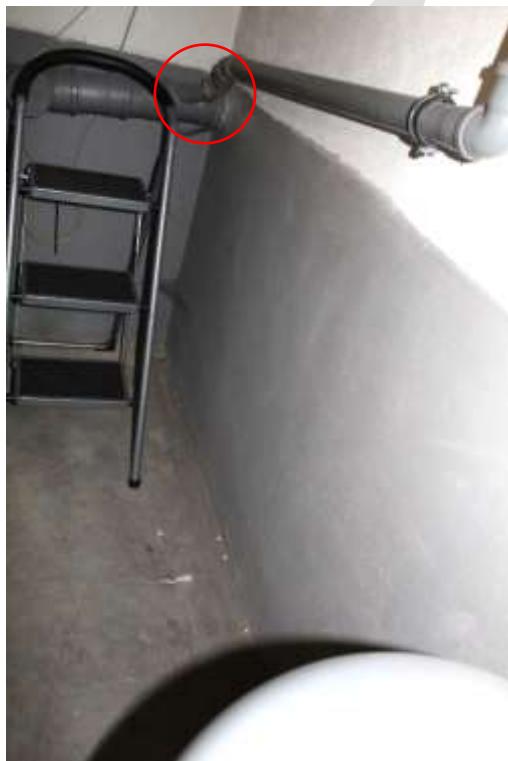
Abb. 32: Ölauffangwanne - Rohrführung durch Abdichtung u. Erdreich

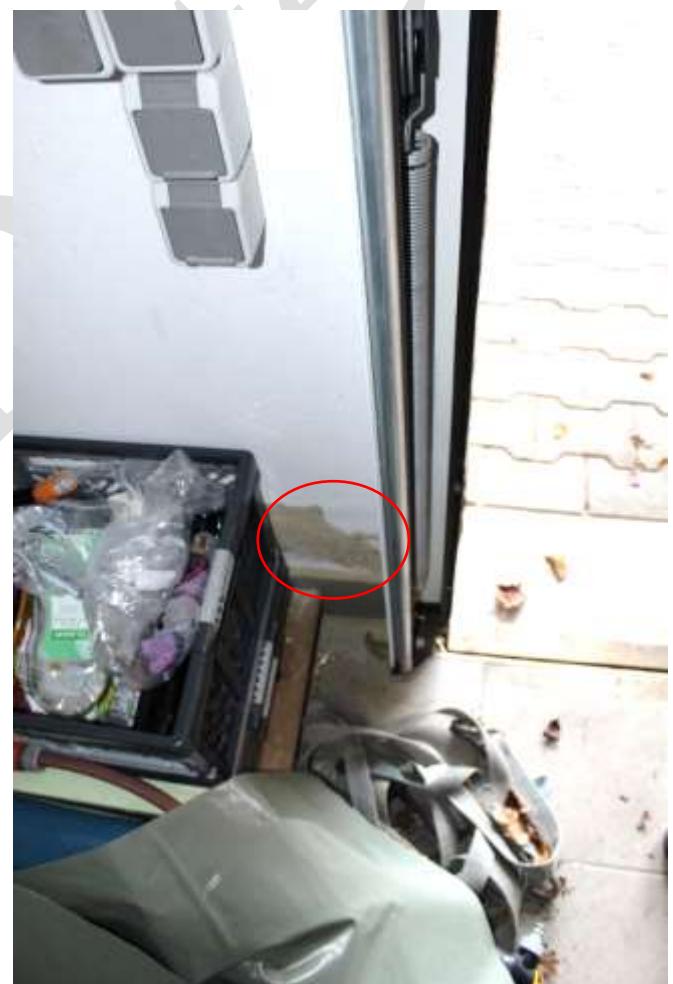
Abb. 34: Putz-/Farbschäden Sockelbereich Garage innen

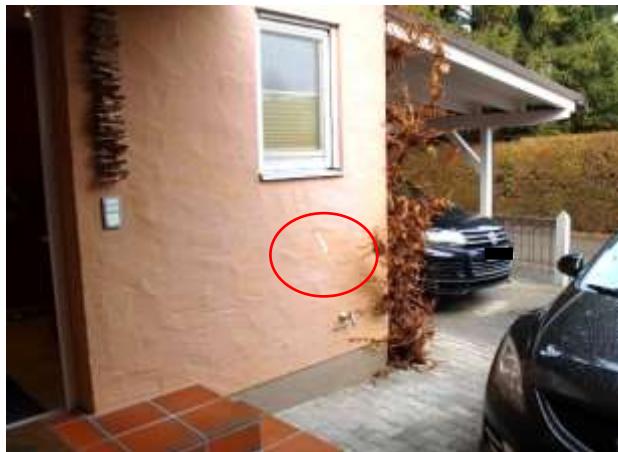
Abb. 35: Ostfassade Putz-/Farbschäden

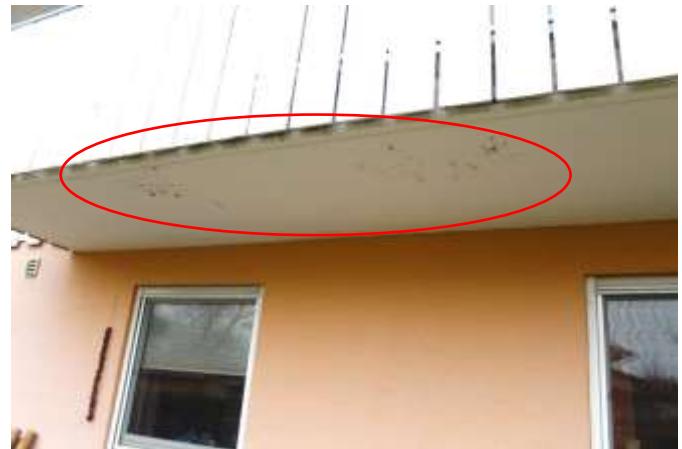
Abb. 36: Balkonundersicht Putz-/Farbschäden
