**Bewertungsobjekt:** Wohnbaugrundstück Flst. 184/12 bebaut mit einem Zweifamilienwohnhaus nebst Doppelgarage.

**Lage:** Weidenweg 11 | 86424 Dinkelscherben

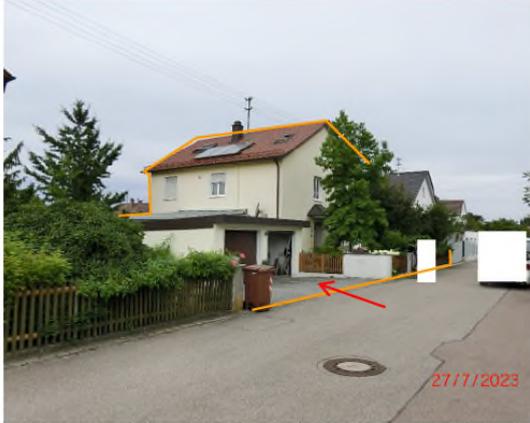
Bewertungsgrundstück, Blick vom Weidenweg aus Richtung NO

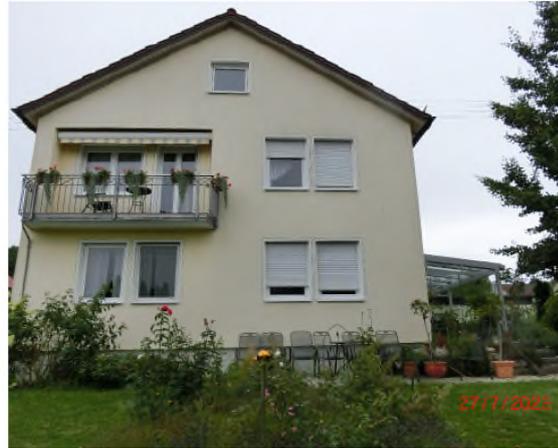
SW-Ansicht ...
