Exposé zum Verkehrswertgutachten

Amtsgericht Nördlingen
Aktenzeichen: 2 K 34/24

Einfamilien-Wohnhaus mit Doppelgarage

Professor-Pfeifer-Straße 7,
89420 Höchstädt a.d. Donau

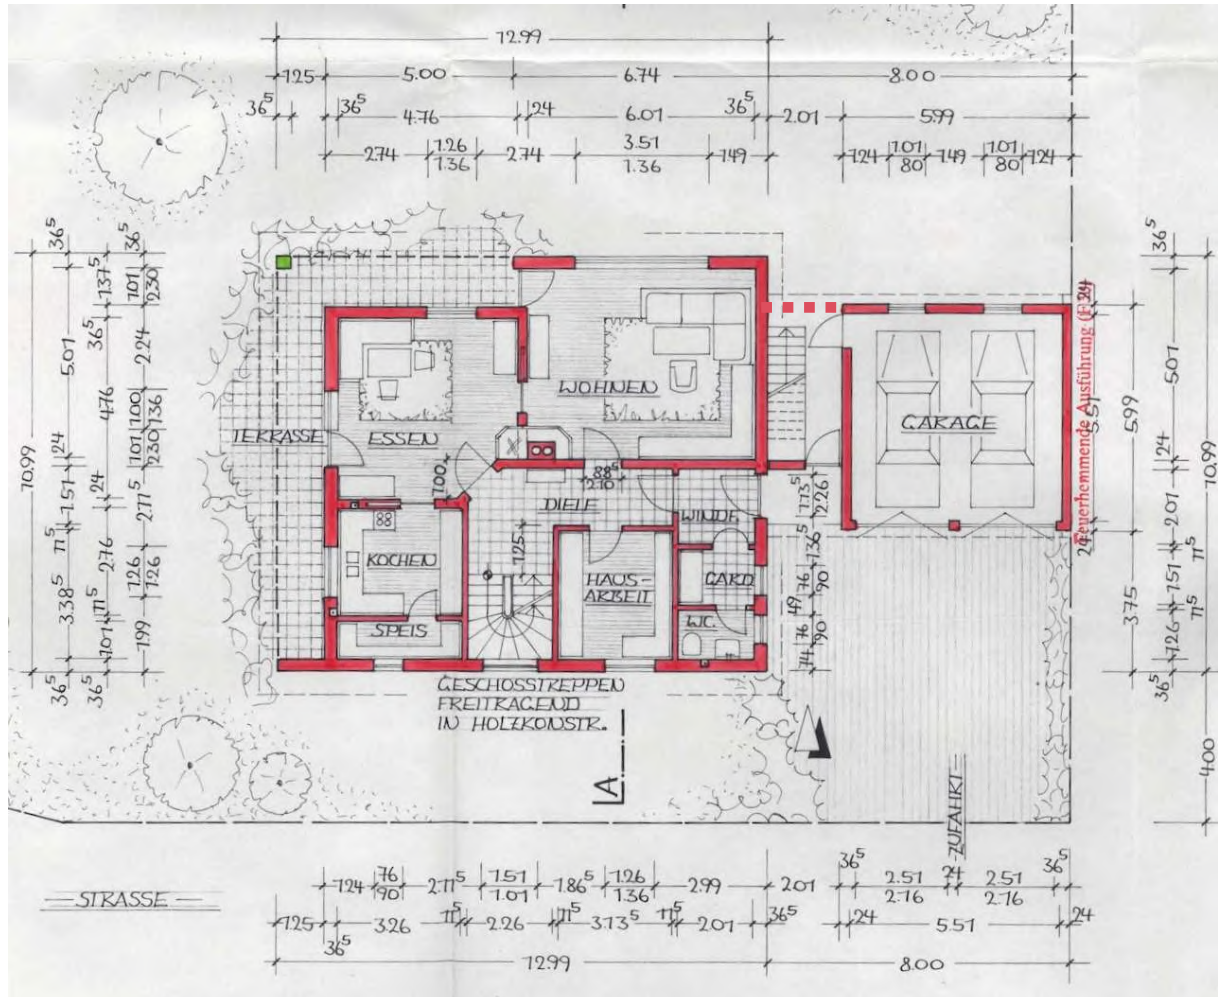
Erdgeschoss (ohne Maßstab)

Der Durchgang zwischen Wohnhaus und Garage wurde geschlossen.

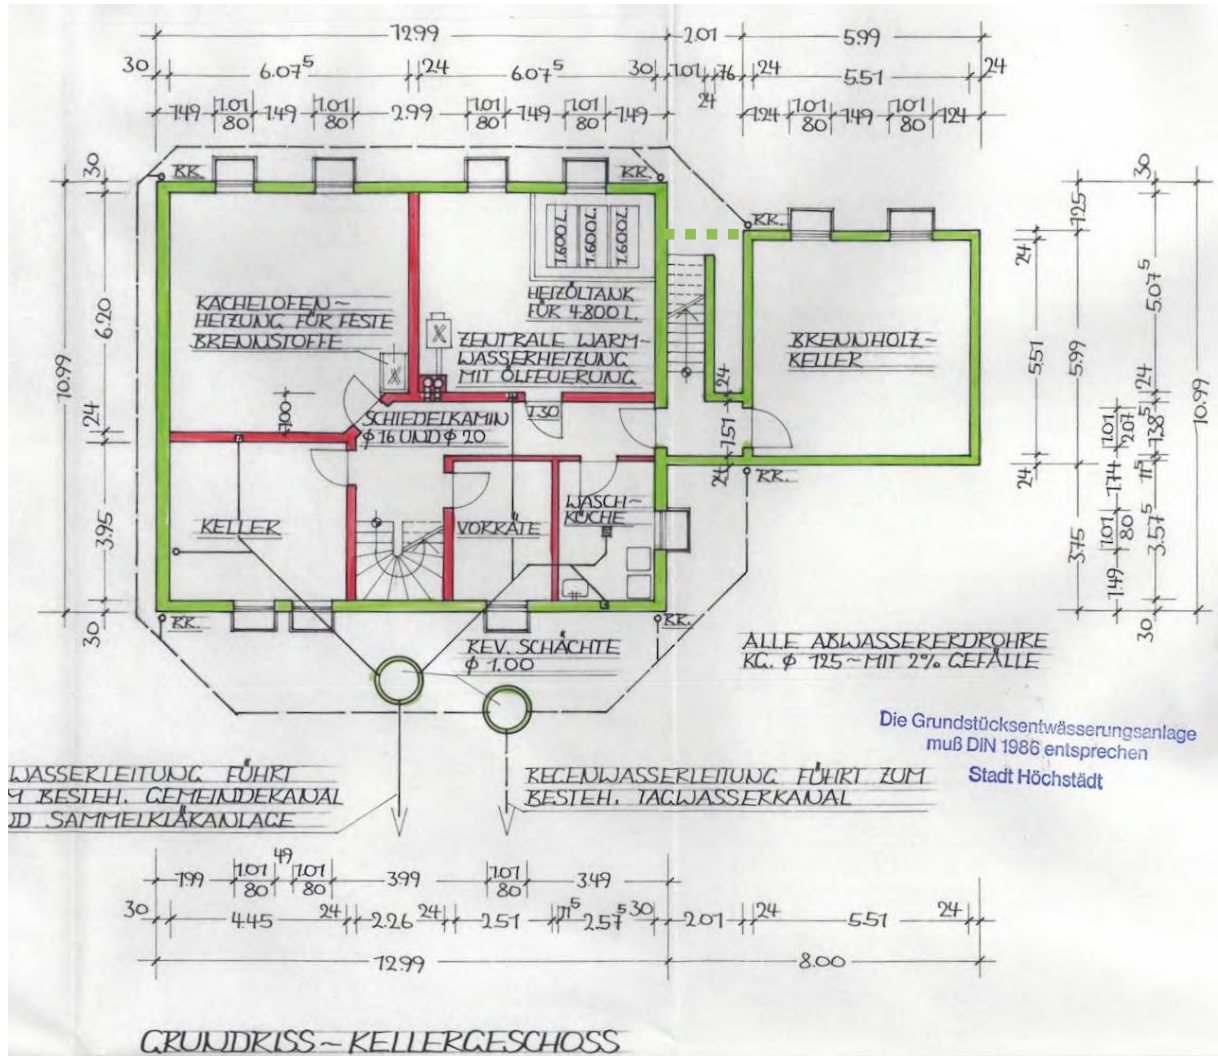
Kellergeschoss (ohne Maßstab)

Der Durchgang zwischen Wohnhaus und Garage wurde geschlossen.
Die Garage wurde teilunterkellert.
