# Kurzbescrieb

**zum Verkehrswertgutachten vom 27.09.2024**  
mit Ergänzungen vom 07.05.2025

**(Amtsgericht Augsburg, Aktenzeichen K 37/24)**

| Anschrift: | 86199 Augsburg, Schwabenweg 24 |

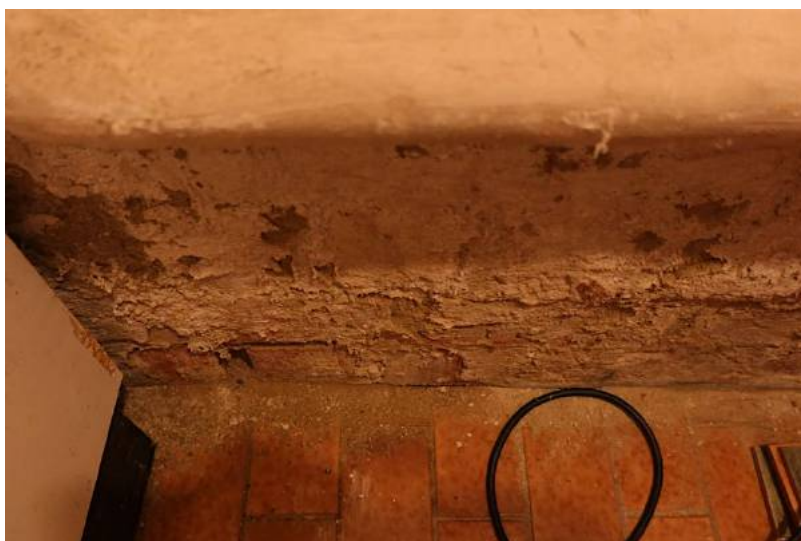
Keller,  
Feuchtespuren

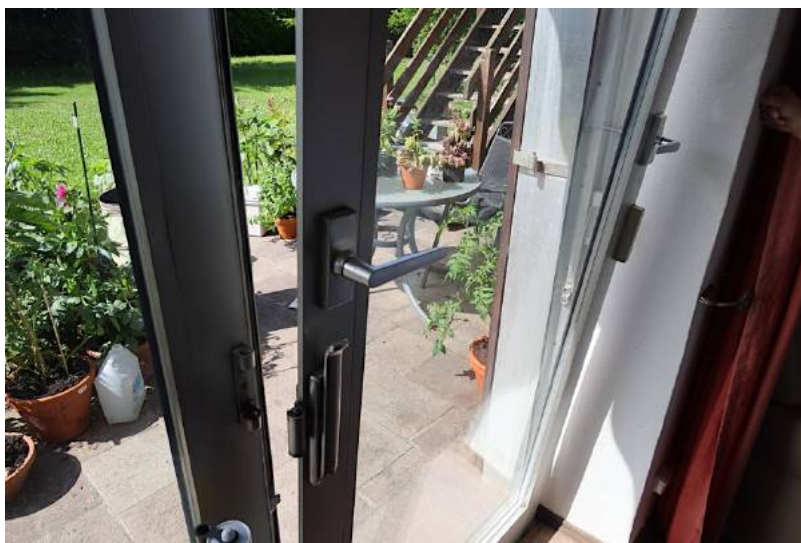
Terrassentüre,  
bauzeitlich

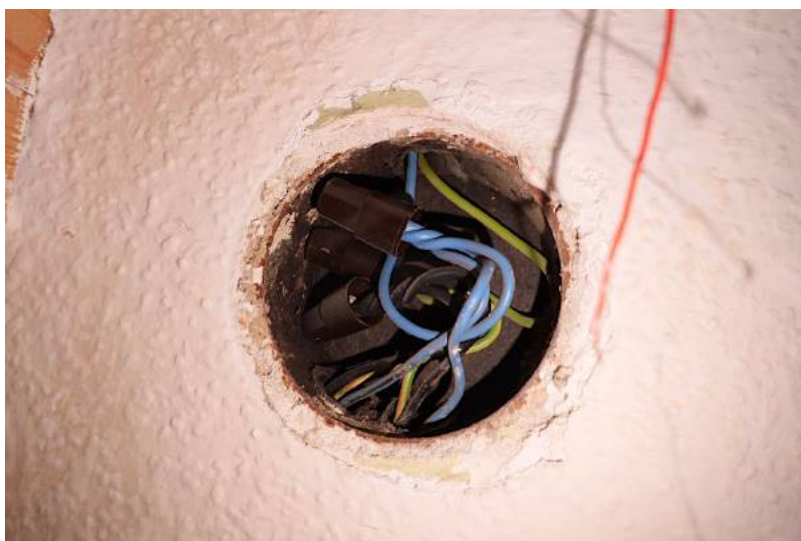
| <b>Elektrische Anlage:</b> | Elektroinstallation überwiegend mit Kippsicherung und FI-Schutzschalter; im Obergeschoss noch mit Drehsicherungen. Elektroinstallation im DG zeigt auch bauzeitliche Schutzschalter. |

Elektroinstallation,  
Detail

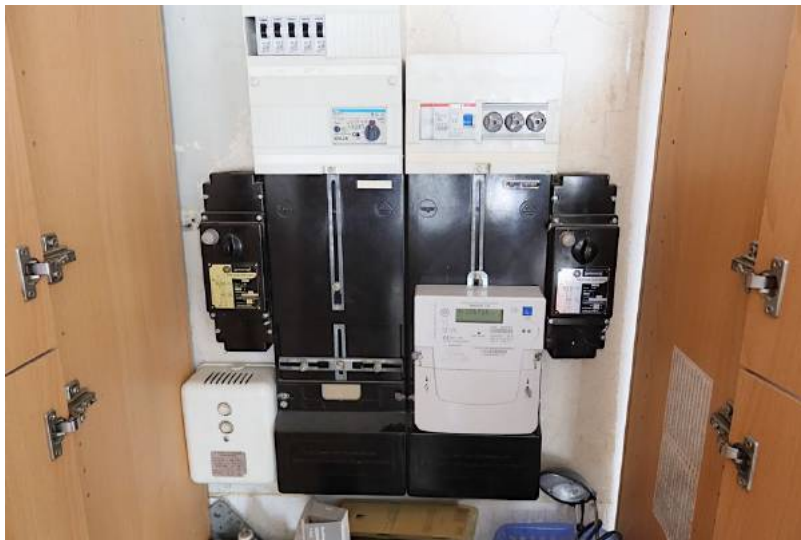
Elektroinstallation,  
Detail
