## Exposé zum Verkehrswertgutachten

**Amtsgericht Nördlingen**  
**Aktenzeichen: 1 K 39/23**

Ein- bis Zweifamilien-Wohnhaus mit Garage

Zusmarshäuser Straße 20  
86637 Wertingen

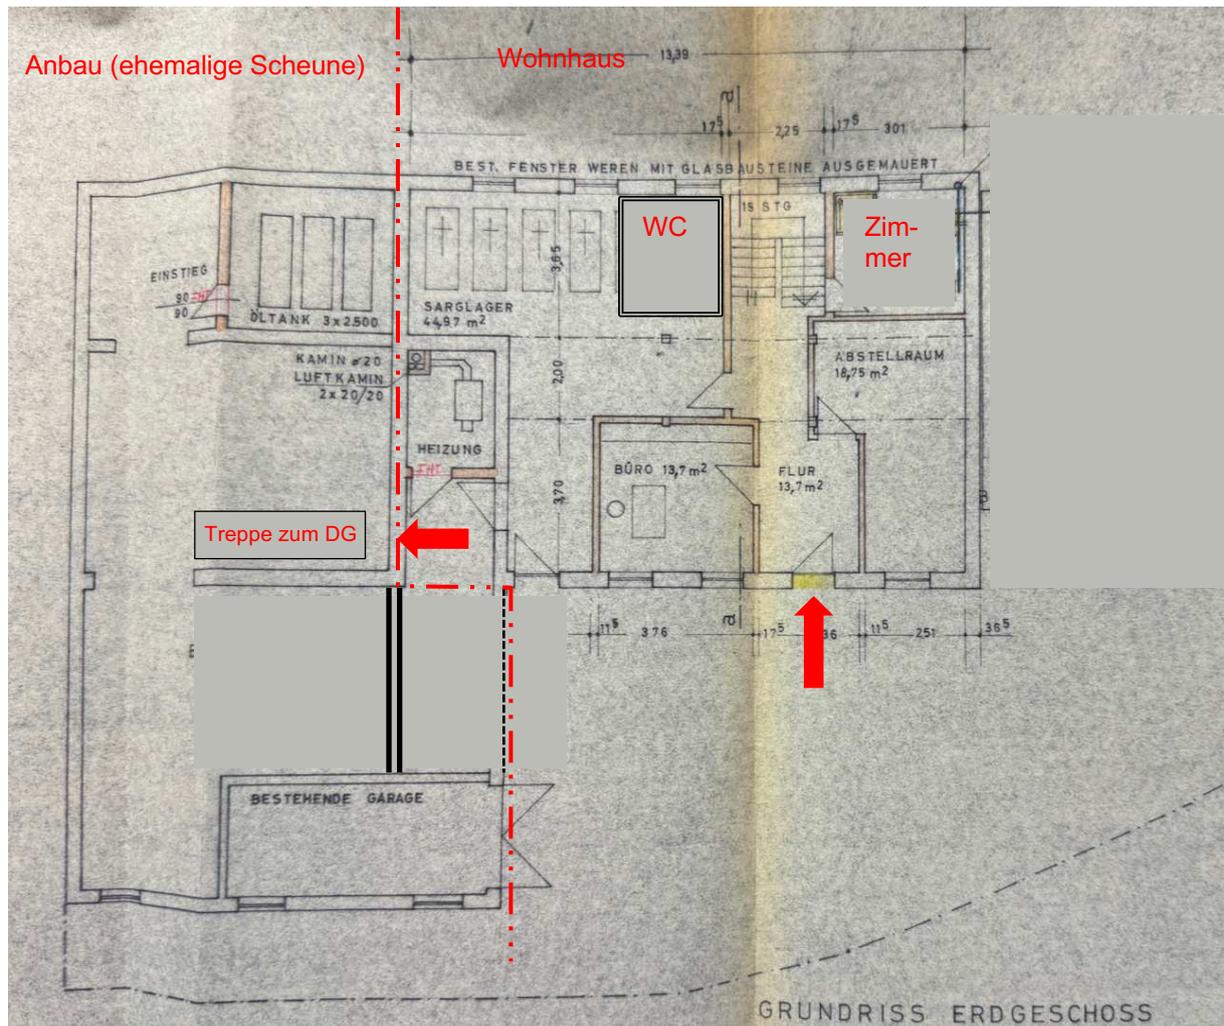
Erdgeschoss (ohne Maßstab)

Der Zugang zum Anbau (ehemalige Scheune) wurde zurückgesetzt, eine zusätzliche Treppe zu Dachgeschoss wurde eingebaut.

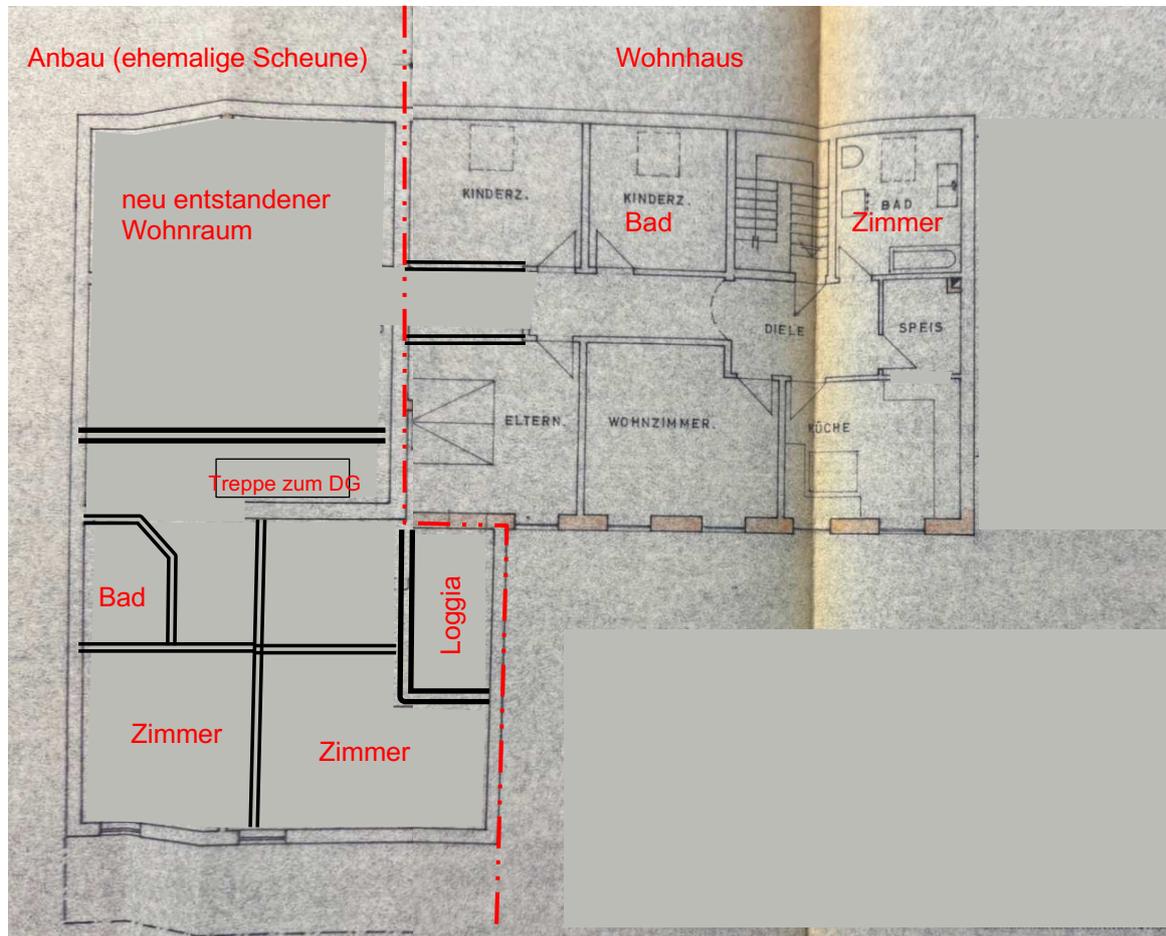
## Dachgeschoss (ohne Maßstab)

Die dargestellten Grundrissabweichungen sind schematisch und ohne Maßstab.
