VERKEHRSWERTGUTACHTEN

Einfamilienhaus mit Garage,
Gaishacken HsNr. 5, 83209 Prien am Chiemsee

Amtsgericht Rosenheim, Außenstelle Bad Aibling, Vollstreckungsgericht
Bismarckstraße 1, 83022 Rosenheim
Aktenzeichen: 801 K 39/23

22. Februar 2024

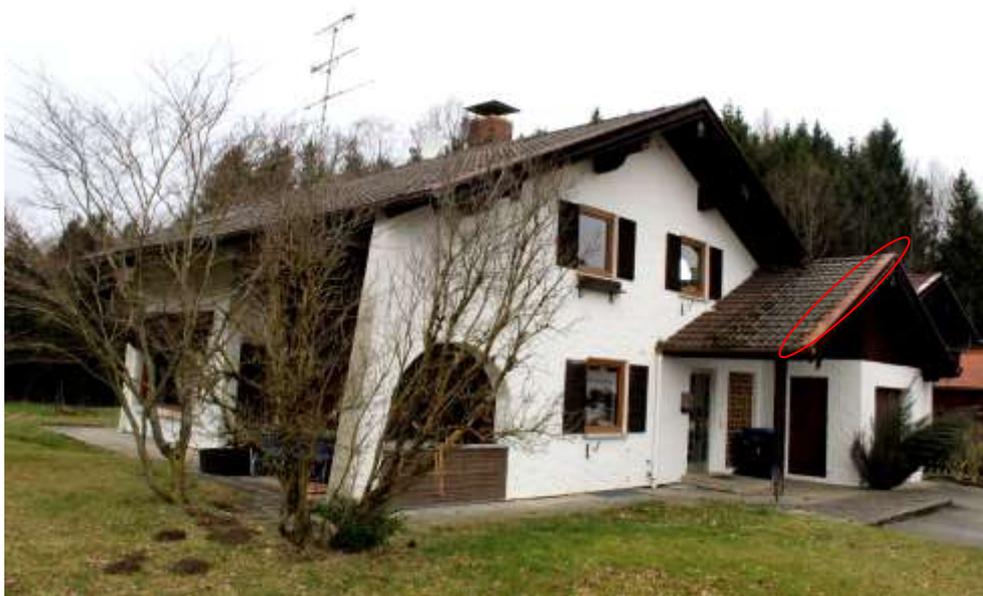
Abb. 1: Südostansicht, verwitterter Ortgang

- Entfernung des Moores an der Dacheindeckung
- Gegebenenfalls Neuanstrich/Überarbeitung der stellenweise rostigen Regen-, Fallrohre und des Ortgangs, Wartung der Dachrinnen/Entfernung von Bewuchs

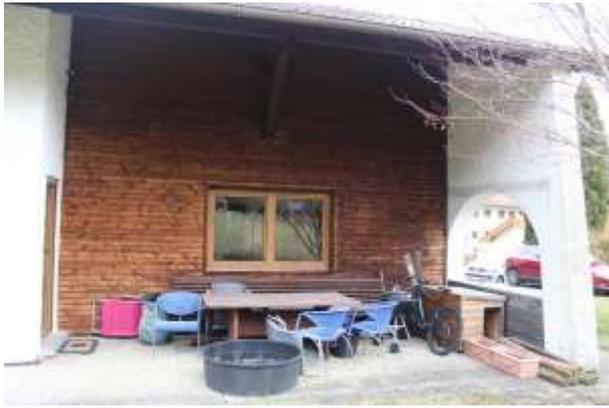
Abb. 3: Südterrasse, Holzschalung verwittert

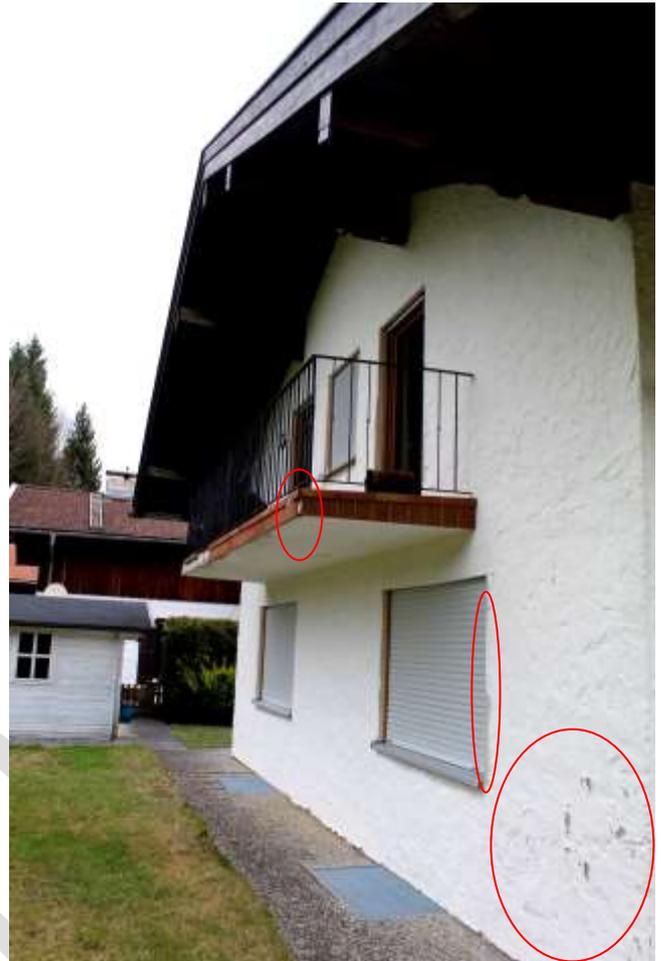
Balkon	zur Westseite; Tragplatte Beton, Boden geklinkert; Beton- und Klinkerschäden, sanierungsbedürftig; Metallgeländer
Fenster/Türen	Kunststoff-Fenster BJ. 2018, mit 2-fach Verglasung; Dekor newcastle oak; überwiegend Rollläden, BJ. 2018; z. T. Holzlamellenklappläden (nur optisch - keine Funktion); Fensterbretter innen Naturstein, außen Leichtmetall
Eingangsbereich	Ostseitig; 2-stufiges, niedriges Treppenpodest mit Waschbetonplattenbelag, Plattenbelag uneben bzw. mit Senkungen (Stolpergefahr); Eingangsbereich überdacht durch

Abb. 6: Westfassade; div. Farb- und Putzschäden (beispielhaft), schadhafter Balkon

- Sanierung der Betonschäden am Westbalkon
- Ausbesserung von kleineren Putzschäden an der Fassade, Neuanstrich
- Durchführung von Schönheitsreparaturen, wie kleinere Putzausbesserungen, Neuanstrich, Gebrauchsspuren an Türen, Zargen und Böden beseitigen, Überarbeitung der Lackschäden an den Rippenheizkörpern, usw.

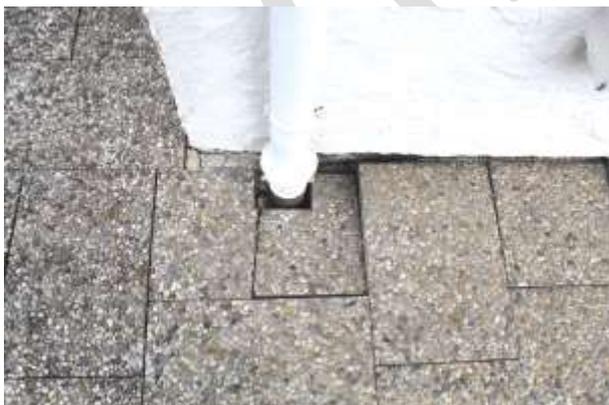
Abb. 5: Plattensenkungen im Bereich des Fallrohres (Südwesteck)

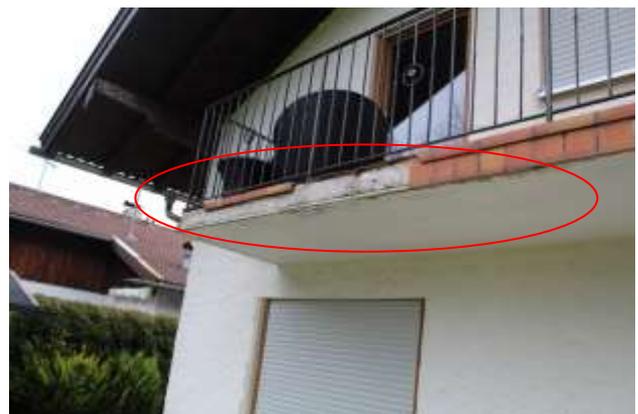
Abb. 7: Schadhafter Balkon

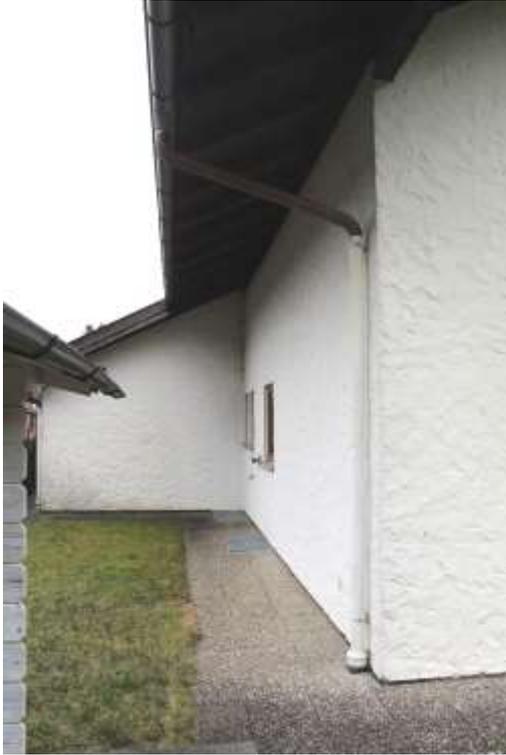
Abb. 8: Nordfassade und Garagenwestfassade, anstrichbedürftig

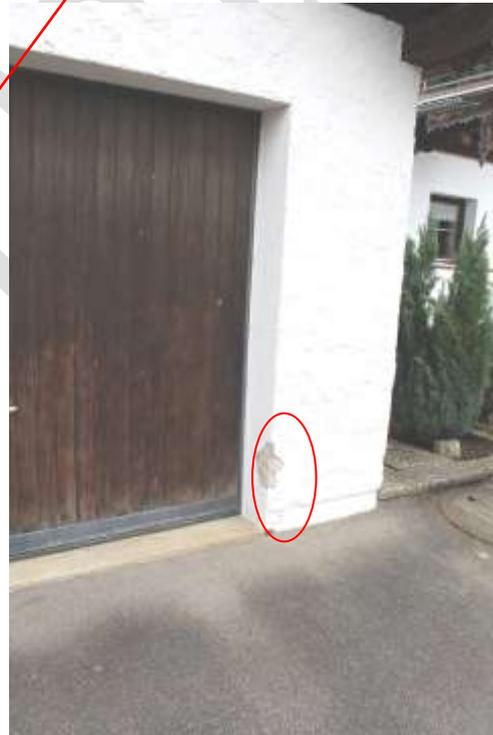
Einzelgarage Massivbauweise mit Satteldach in Holzpfettenkonstruktion; kleiner Spitzboden über der Stahlbetondecke, Zugang über Luke von Süden; EG Fassade verputzt, gestrichen, im rechten Sockelbereich der Garage leichte Putz-/Farbschäden; östlicher und südlicher DG-Bereich holzverschalt; Boden Estrich; altes Holzfenster; südseitig Nebentür in Holz; Holzteile anstrichbedürftig; holzbelegtes Federzugtor; Licht- und Strom-/Starkstromanschluss; Garageninnenlänge ca. 4,90 m

Abb. 11: Putzschaden Garage, verwitterte Holzteile Garagentor

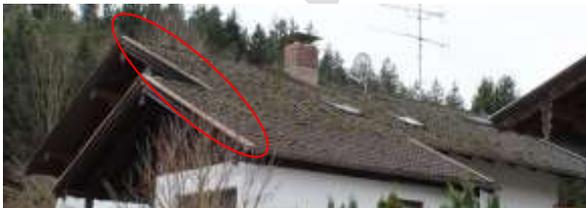
Dach	Eingeschaltes Satteldach, Holzpfettenkonstruktion, Giebelrichtung Ost-West; Dachpfanneneindeckung, vielfach bemoost; Ortgang eingelechert, z. T. verrostet; Windläden und Pfetten angewittert, Holzteile anstrichbedürftig; zwei Dachflächenfenster in Kunststoff (lt. Angaben ca. 2018 eingebaut) mit innenliegendem Sonnenrollo und zwei Dachflächenfenster in Holz (mit Wasserspuren - erneuerungsbedürftig siehe auch Bad/WC); Kamin geklinkert mit Dach; terrestrische Antenne und Satellitenantenne; Regen- und Fallrohre verzinkt, gestrichen, stellenweise mit Bewuchs, wartungs- und anstrichbedürftig; Speicherzugang über Deckenluke im Flur und Holzeinschubtreppe; Speicher mit Licht; Boden durchgehender Holzbelag, Deckenstärke ca. 20 cm; in der Dachschräge z. T. Mineralwolle sichtbar; Lt. Angaben der Antragstellerin 2018 Anbringung einer innenliegenden Dachisolierung
Fassade	Überwiegend verputzt, hell gestrichen; westseitig kleinere Putz- und Farbschäden; Fassade insgesamt anstrichbedürftig; ostseitig Treppenhausbereich mit gelben Glasbausteinen; südseitig teilw. Holzschalung, verwittert, anstrichbedürftig; unterer Bereich des ostseitig gelegenen Rundbogens holzverkleidet und mit Natursteinabdeckung; südseitiges Wohnzimmerfenster mit Randeinfassung und mit Holzschindel belegtes Vordach; Nordseitig Außenwasserhahn

Abb. 9b: Bemoostes Dach, verwitterter Ortgang, beispielhaft

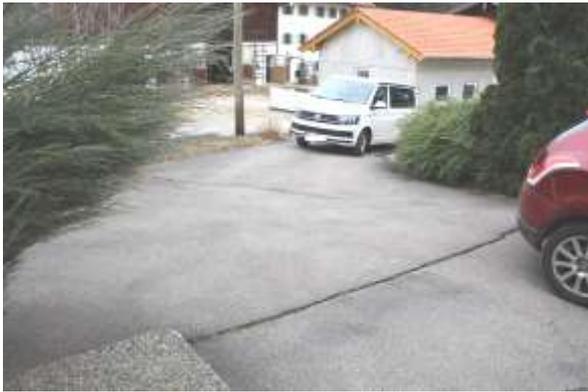
Außenanlagen Freiflächen des Grundstücks angelegt mit Rasen und bepflanzt mit div. Sträuchern, Nadelbäumen, Blumenbeeten, usw. Grundstück nahezu umlaufend mit niedriger Sockelmauer eingefasst, Teilbereiche mit aufgesetztem Jägerzaun; westseitig nur Zaunpfosten, Zaun fehlt jedoch; Terrasse Waschbetonplattenbelag; Wege Waschbetonplattenbelag, uneben, zahlreiche Senkungen, insbesondere im südöstlichen Fallrohrbereich; Östliche Zufahrt, Garagenvorplatz und KFZ-Stellplätze asphaltiert, Belag stellenweise rissig/schadhaft;

Abb. 12: Zufahrtbereich, Asphaltschäden

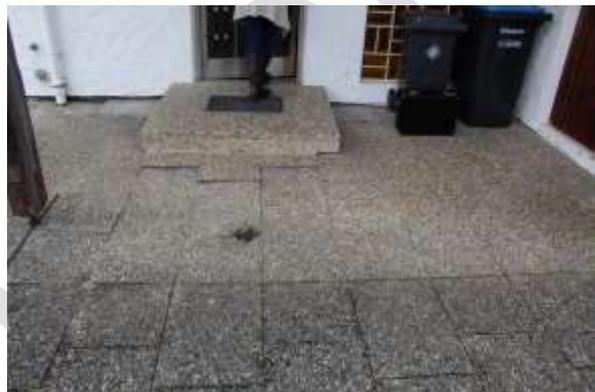
Abb. 15b: Unebenheiten im Plattenbelag

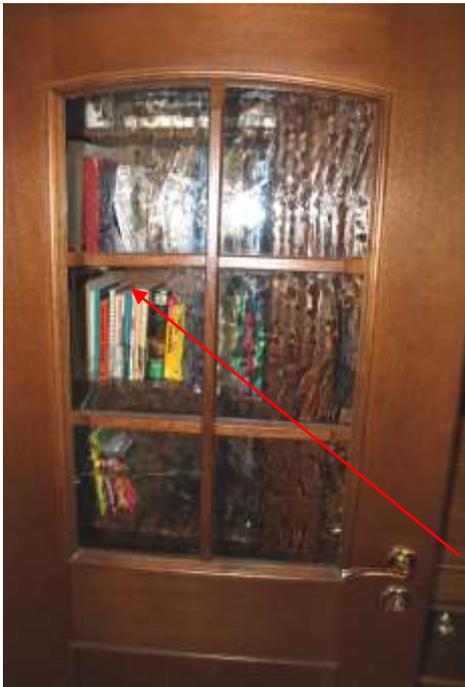
Abb. 19e: Wohnzimmertür, defekte Scheibe

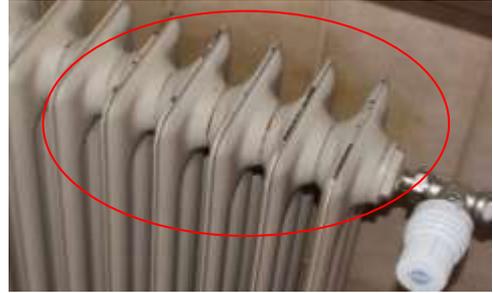
Abb. 22d: Lackschäden Heizkörper

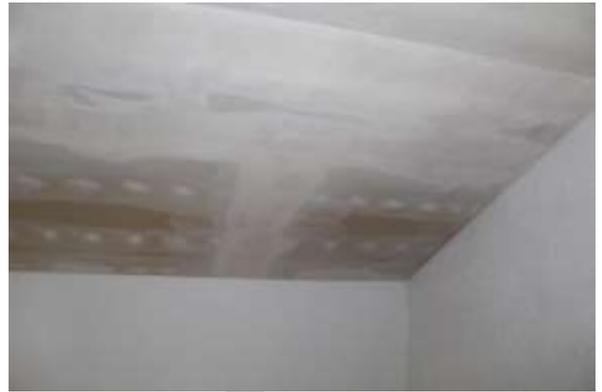
Abb. 26b: OG Zustand Decke
Treppenhaus

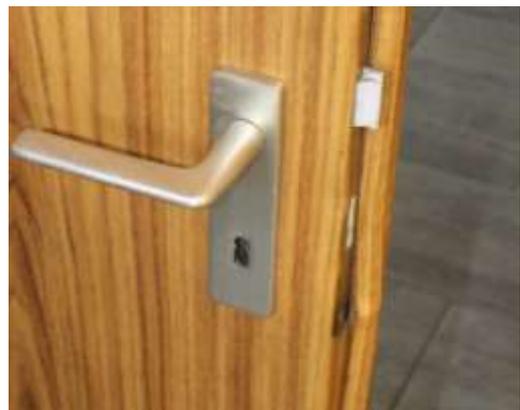
Abb. 28: OG beschädigte Wohnungs-
eingangstür, keine DIN-Norm

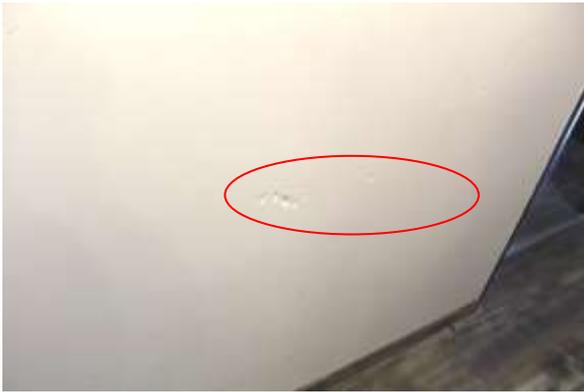
Massiv; Ziegelmauerwerk;
Außenmauerwerk lt. Plan ca. 30 cm zzgl. Putz;
Innenwände lt. Plan ca. 11,5 und 24 cm stark, verputzt, vielfach Reibeputz, gestrichen, stellenweise auch holzvertäfelt;
im EG Rundbogen mit Klinkereinfassung;
im OG stellenweise unverputzte Dübellöcher und kleinere Putzschäden;
Wände insgesamt anstrich- und ausbesserungsbedürftig

Abb. 29: OG Putzschäden Flur (Beispiel)

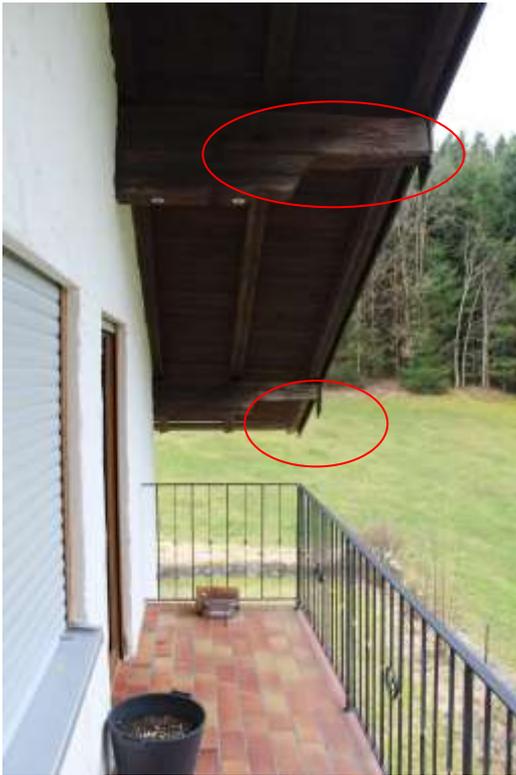
Abb. 31a: Westbalkon – Blick nach Süd,
Pfettenköpfe anstrichbedürftig

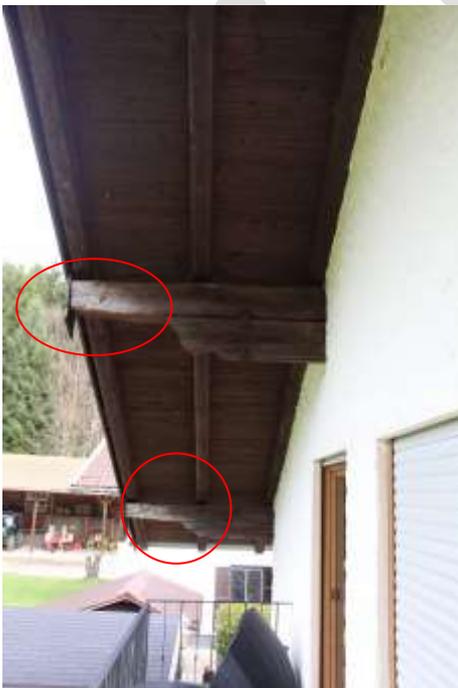
Abb. 31b: Westbalkon - Blick nach Nord
Pfettenköpfe anstrichbedürftig

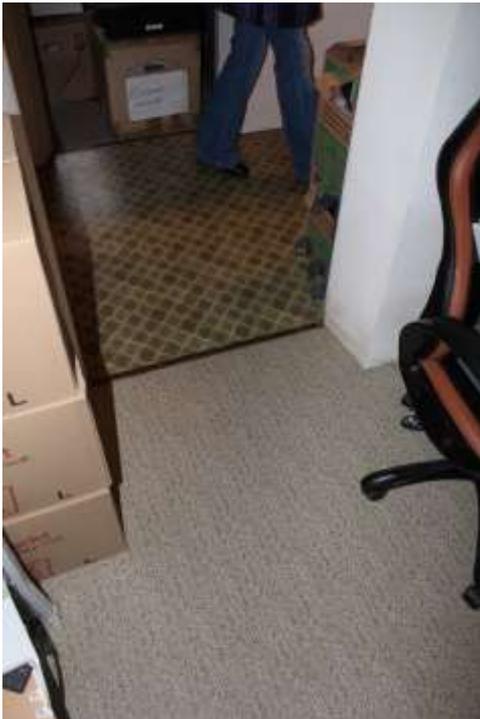
Umfassungswände Beton; Lichtschächte in Beton mit Gitterrostabdeckung; Holzfenster mit Einfachverglasung; Unterschiedliche Bodenbeläge z. B. Klinker, älterer Kunststoffbelag (Asbestverdacht - überprüfungsbedürftig), alter Textilbelag; Wände verputzt, gestrichen, z. T. tapeziert, stellenweise holzverkleidet; Kellerräume z. T. beheizbar durch Rippenheizkörper; einfache, überw. verblechte Türen; Feuerlöscher abgelaufen

Abb. 48: Alter Kunststoffboden,
Asbestverdacht?

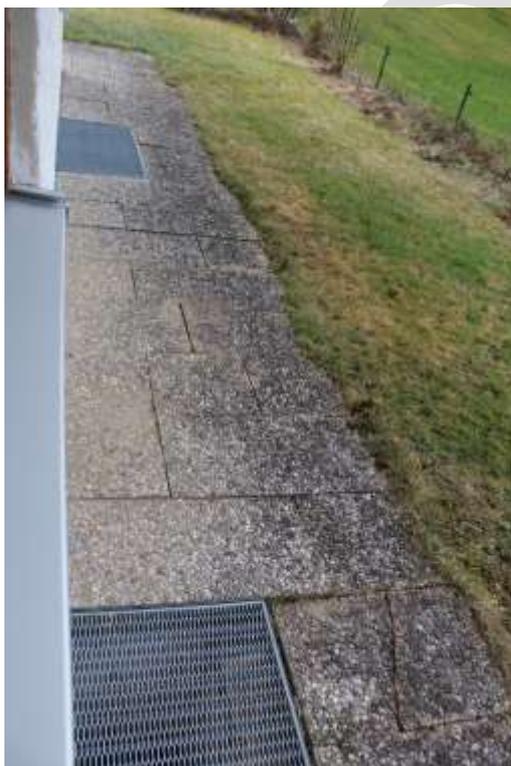
Abb. 56: Unebener Plattenbelag
westseitig
