Kurzbeschreibung

zum Gutachten vom 28.10.2024 im Verfahren des
AG Augsburg - Vollstreckungsgericht - (Gz.: K 42/24)

Anschrift:	Auerstraße 10a, 86157 Augsburg
Grundstück:	Wohnungseigentum SE-Nr. 13 (24,80/1.000 Miteigentumsanteil am Grundstück Grundstück Flurstück-Nrn. 370, 370/2- 370/5 und 370/7- 370/9, Gemarkung Oberhausen, verbunden mit dem Sondereigentum an der Wohnung Nr.13 nebst Sondernutzungsrechten am Keller K13 und an Stellplatz Nr. 1)
Grundstücksgröße insgesamt:	7.171 m ²
Objektbeschreibung:	3-Zimmer-Wohnung, DG rechts
Raumaufteilung:	siehe Kurzbeschreibung Seite 5
Wohnfläche:	rd. 67 m ² Wohnfläche, rd. 21 m ² Kellerabteil
Nutzung:	Das zu bewertende Sondereigentum steht zum Wertermittlungsstichtag leer.

Verkehrswert Wohnungseigentum SE-Nr. 13: 111.000 €

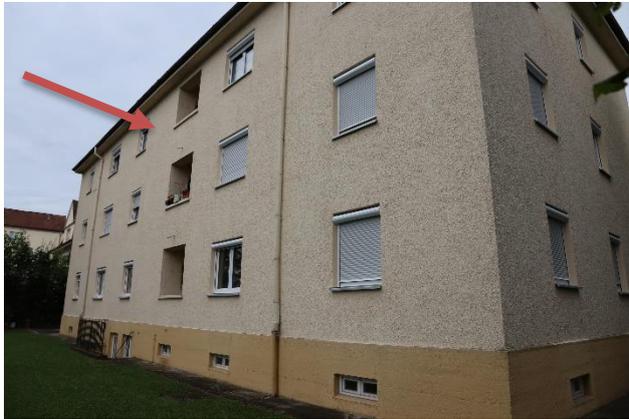
Außenansicht: Mehrfamilienhaus von Osten

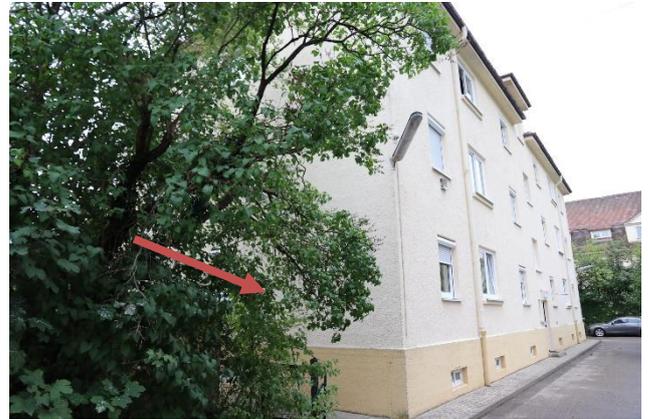
Außenansicht: Mehrfamilienhaus von Südwesten

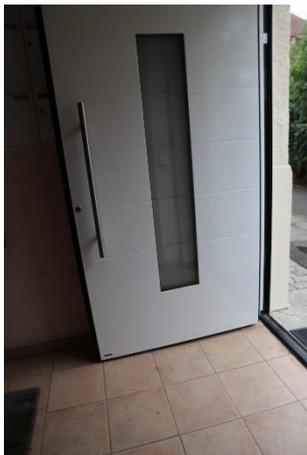
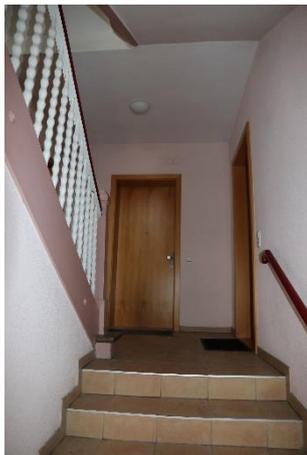
Innenansichten: Hauseingang und Treppenhaus

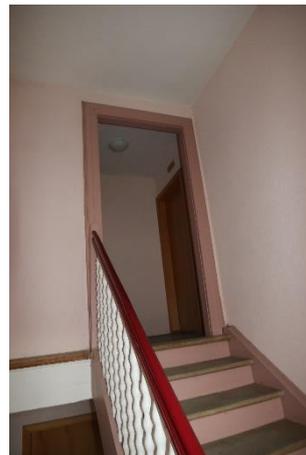
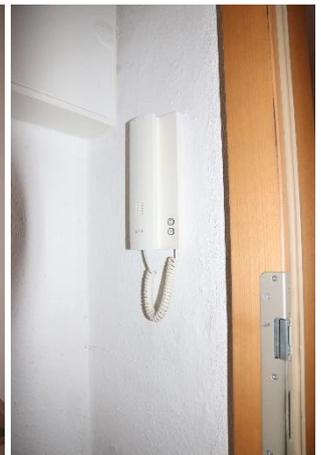
Innenansichten: Wohnungseingang

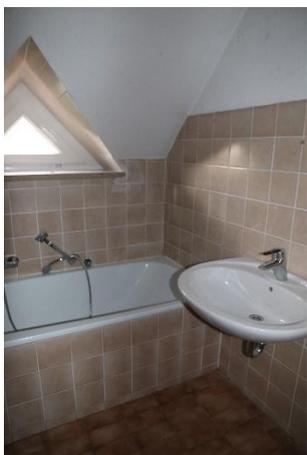
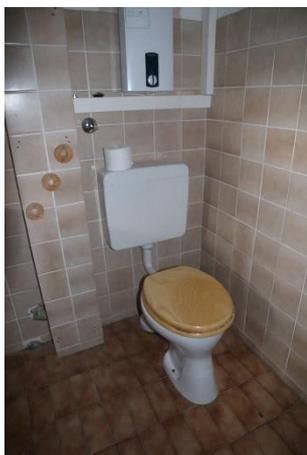
Innenansicht: Badezimmer/WC

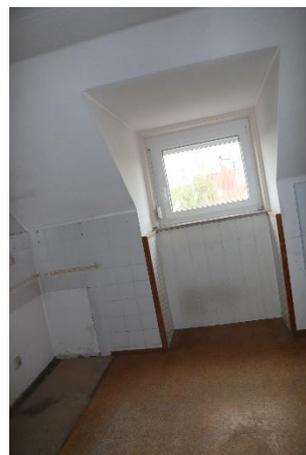
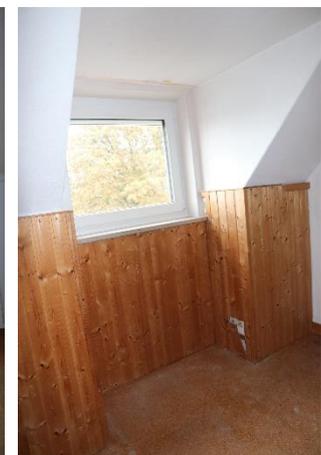
Innenansicht: Küche und Wohnzimmer
