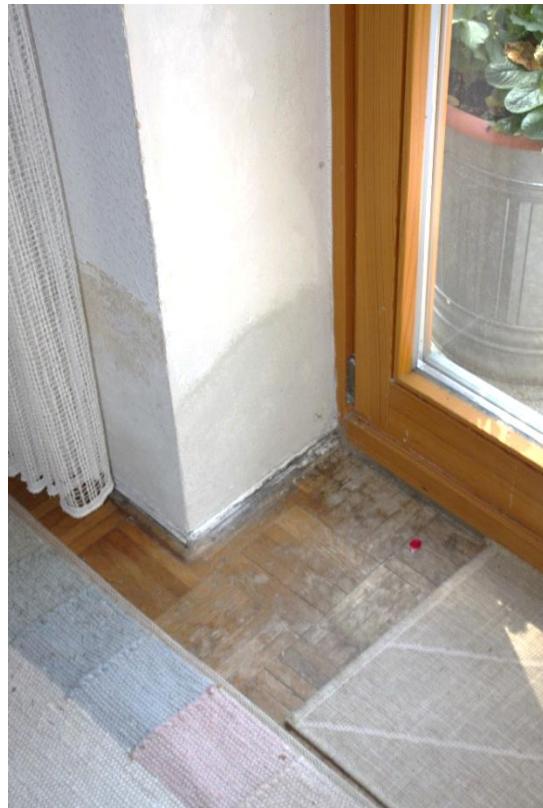
Feuchtigkeitsschaden am Parkett

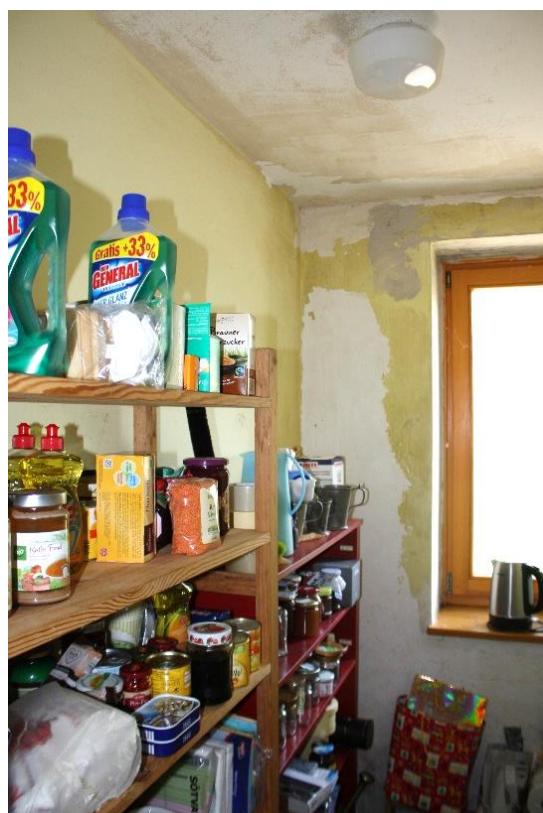
Baumängel im Fensterbereich des Nebenraumes

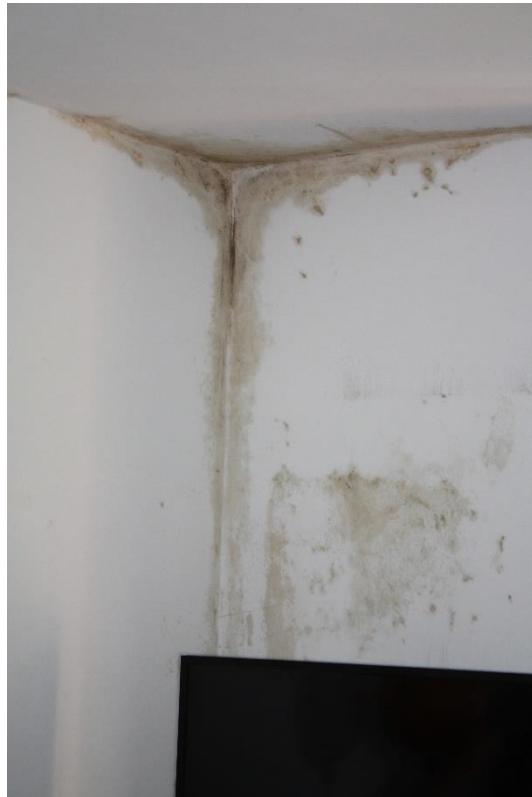
Schimmelbildung in den Ecken verschiedener Räume

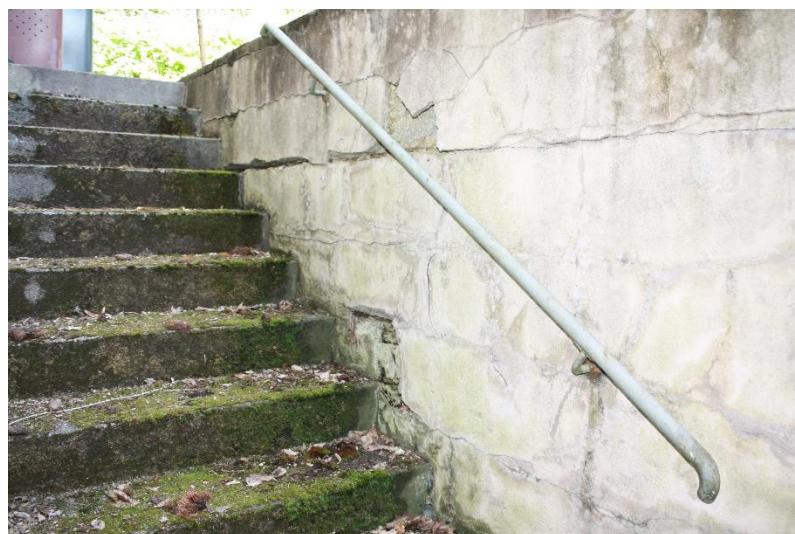
Die Außenmauern des Kellerabgangs sind stark gerissen.

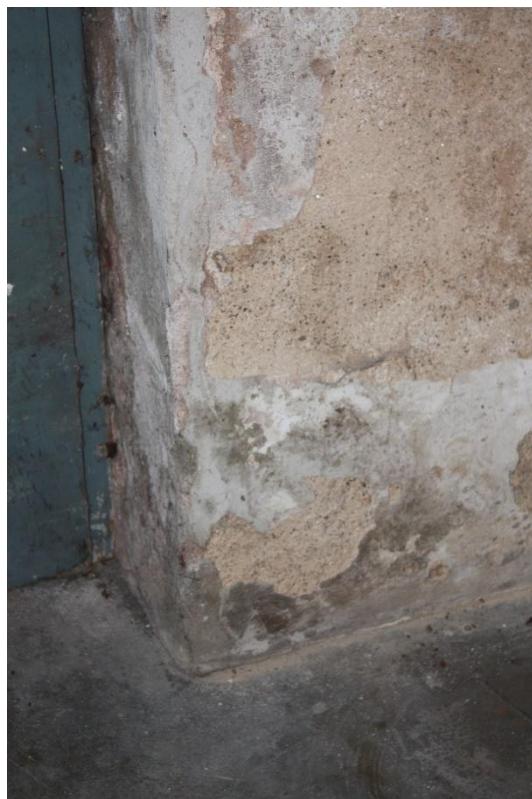
Alle Kellerwände innen sind durchfeuchtet.

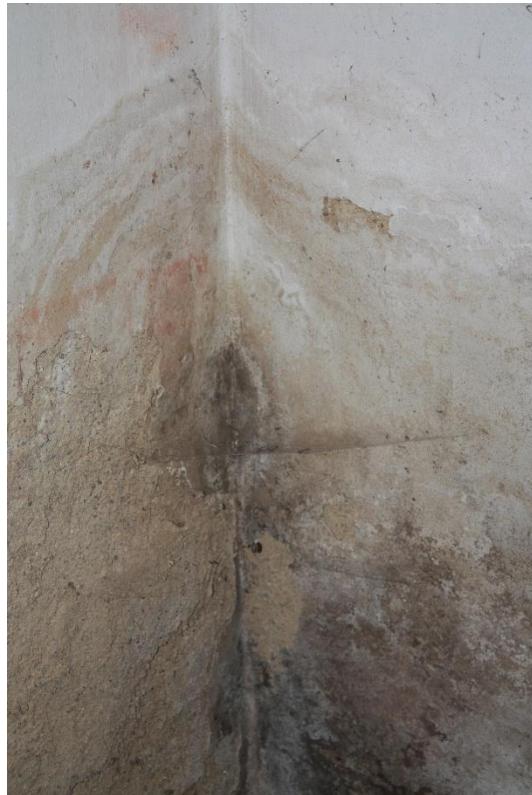
Schimmel an allen Ecken und Enden

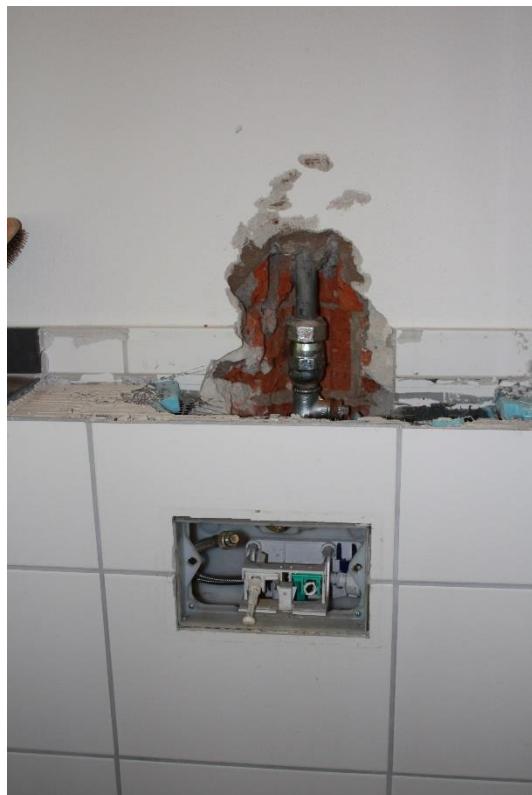
defekte Leitung in einem der Bäder/WC

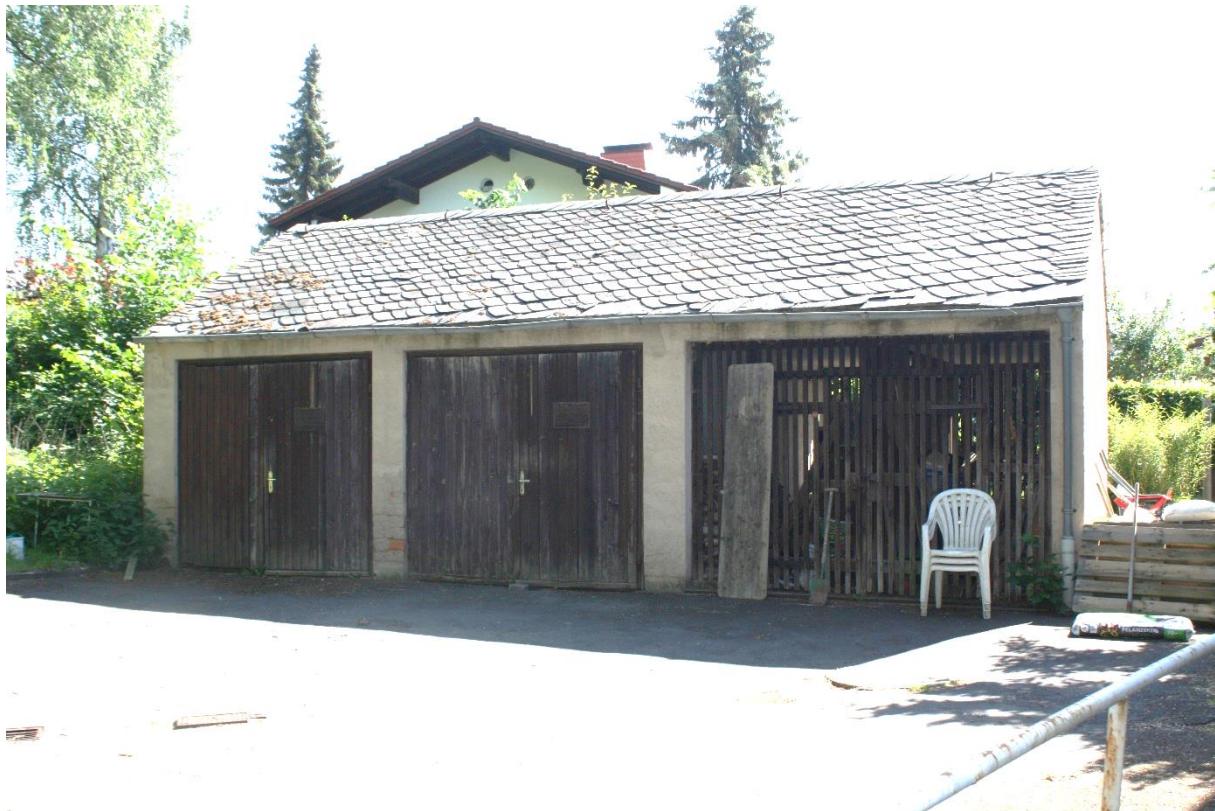
Das Nebengebäude ist abbruchreif.

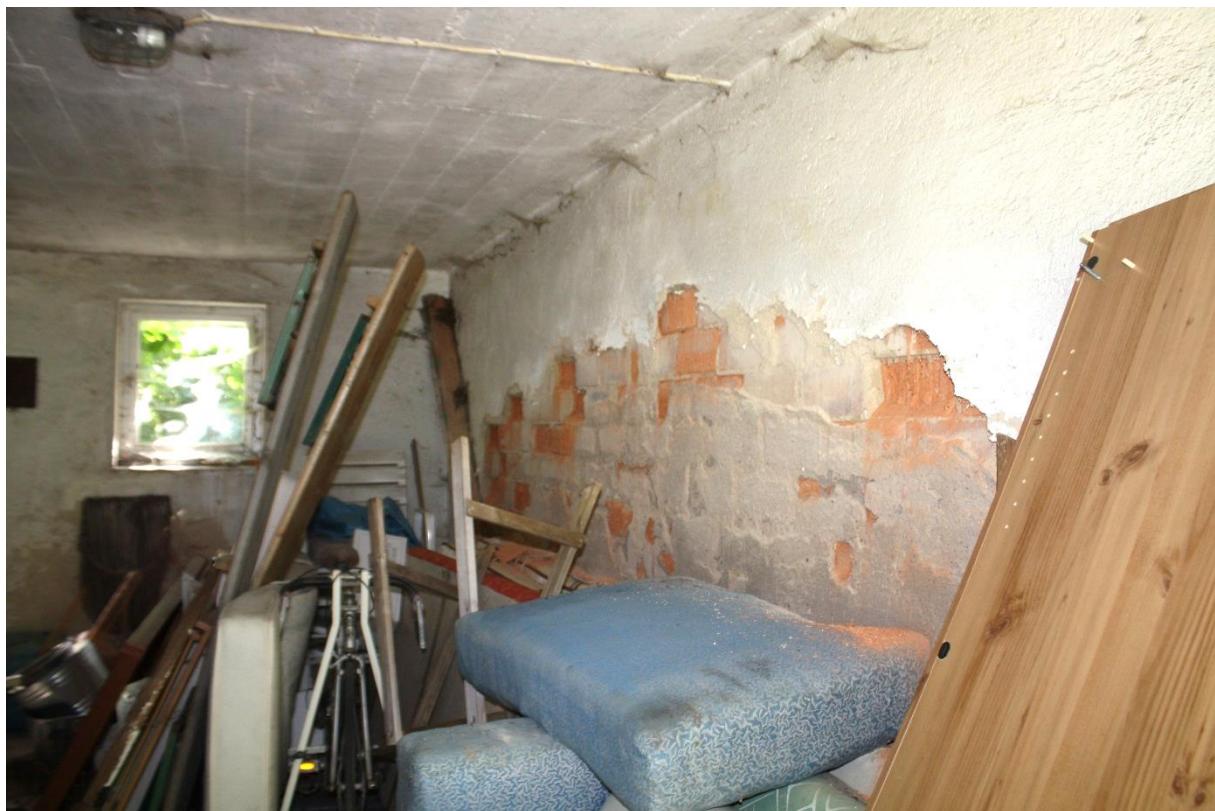
Innenansicht mit Putzschäden des Nebengebäudes
