Exposé zum Verkehrswertgutachten

Amtsgericht Nördlingen
Aktenzeichen: 1 K 50/23

Einfamilien-Wohnhaus mit Garage

Monheimer Straße 15
86700 Otting Bobingen

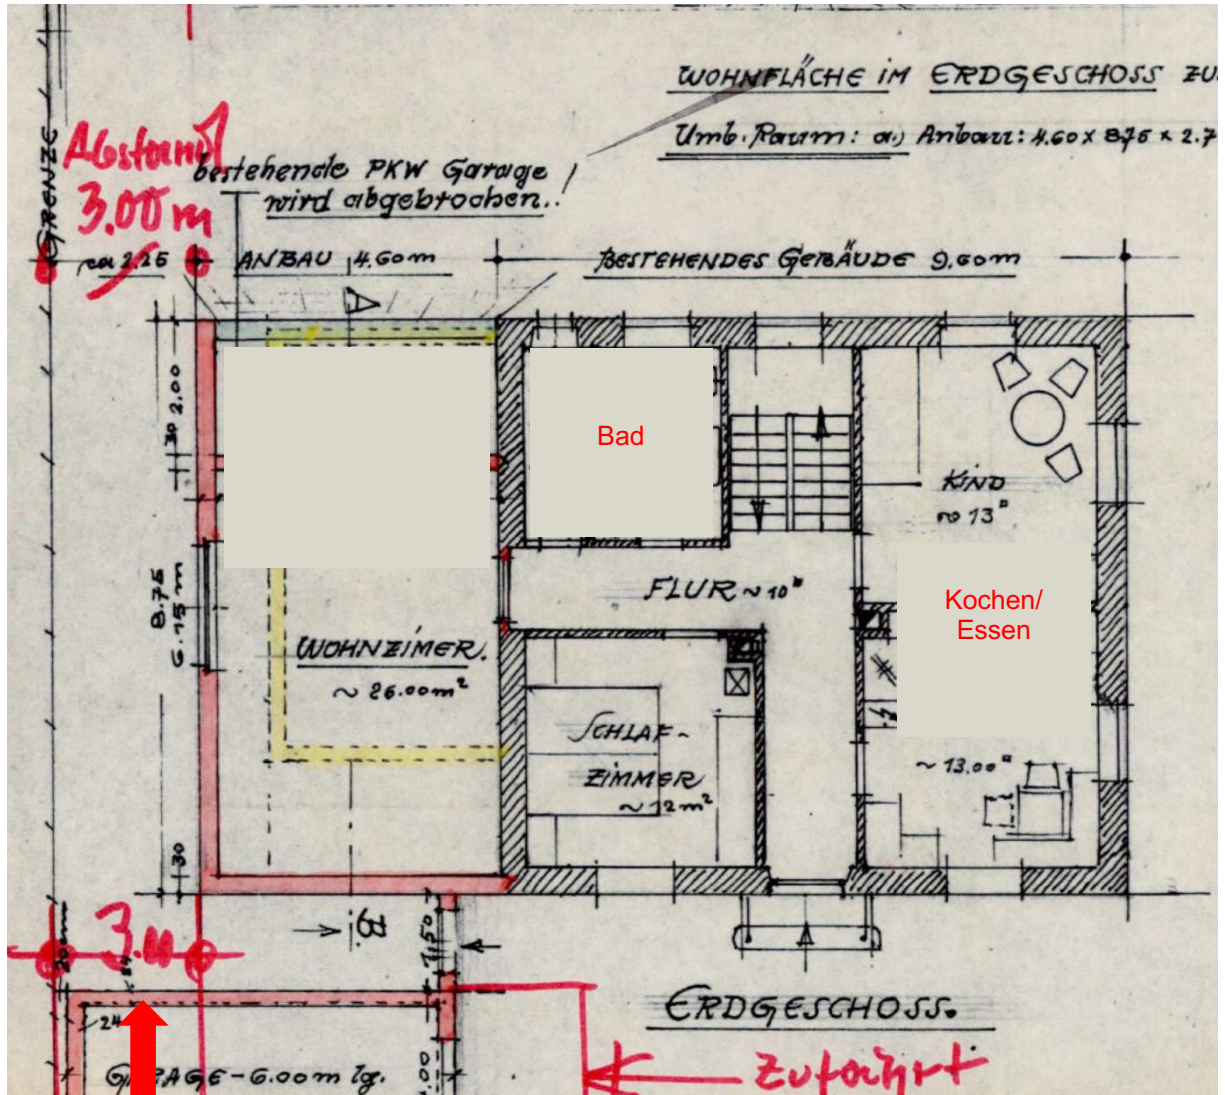
Erdgeschoss (ohne Maßstab)

Der geforderte Grenzabstand von 3,00 m wurde augenscheinlich unterschritten.

Die dargestellten Grundrissabweichungen sind schematisch und ohne Maßstab.
