Bildmaterial

Ansicht des Bewertungsgrundstückes Flst. 41/ 2 von der Haidter Straße (Südostansicht)
Auf dem Bewertungsgrundstück befindet sich ein ca. 1900/ 1920 erbautes Einfamilien- bzw. Dorfhaus, sowie ein Gebäudeanbau mit Garage (Baujahr 1976)

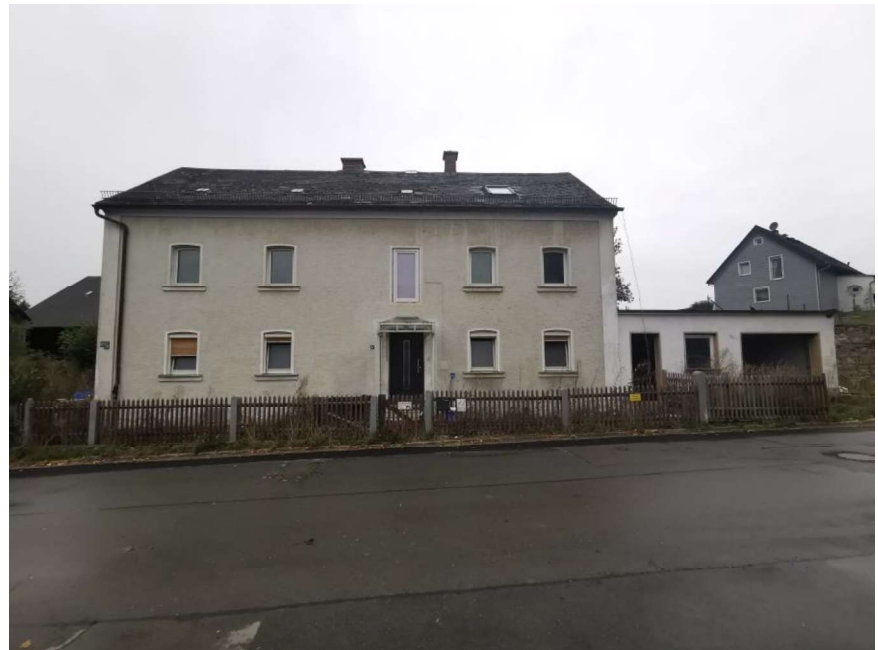
Das Wohngebäude mit Erd-, Ober- und Dachgeschoß ist teilunterkellert (Gewölbekeller in Bruchsteinmauerwerk)
Die Gesamtwohnfläche des Wohnhauses beträgt ca. 195,5 m².
Eine Sanierung bzw. Modernisierung des Bewertungsgebäudes wurde kostenmäßig berücksichtigt

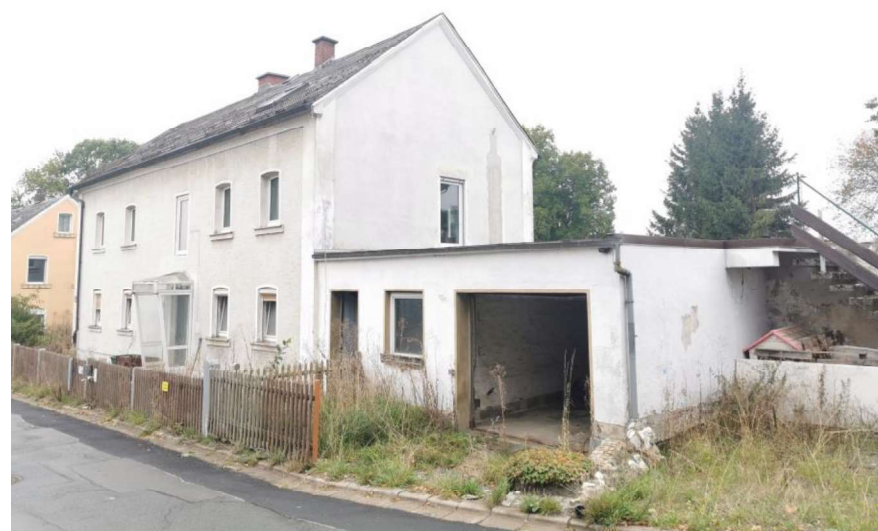
Ansicht des Einfamilienhauses von der Haidter Straße (Nordostansicht)
Auf der rechten Seite ist der Gebäudeanbau mit Garage zu sehen.
Ein Zugang auf das begehbare Dach ist über eine Außentreppe und den Wohnbereich im Obergeschoss möglich.
Gebäudeanbau und Garage befinden sich in einem zu modernisierenden Gesamtzustand. Kosten hierfür werden in der Wertermittlung berücksichtigt

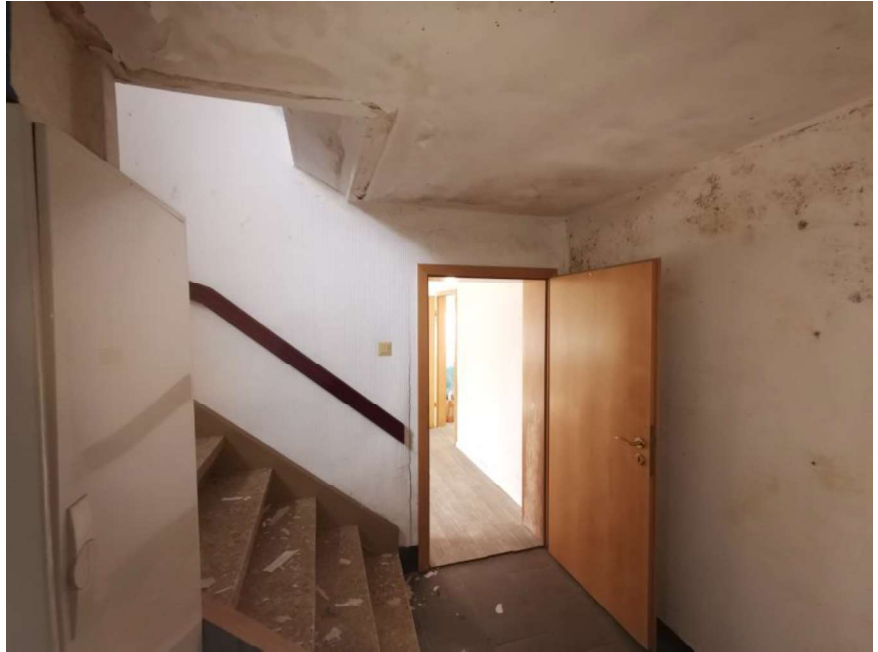
Innenansicht des Eingangsflures im Erdgeschoss mit Treppe zum Obergeschoss.
Auf Grund des Wasserschadens im Dachgeschoss sind in fast allen Räumen Feuchtigkeitsschäden an den Innenwänden, Decken und Außenwänden ersichtlich

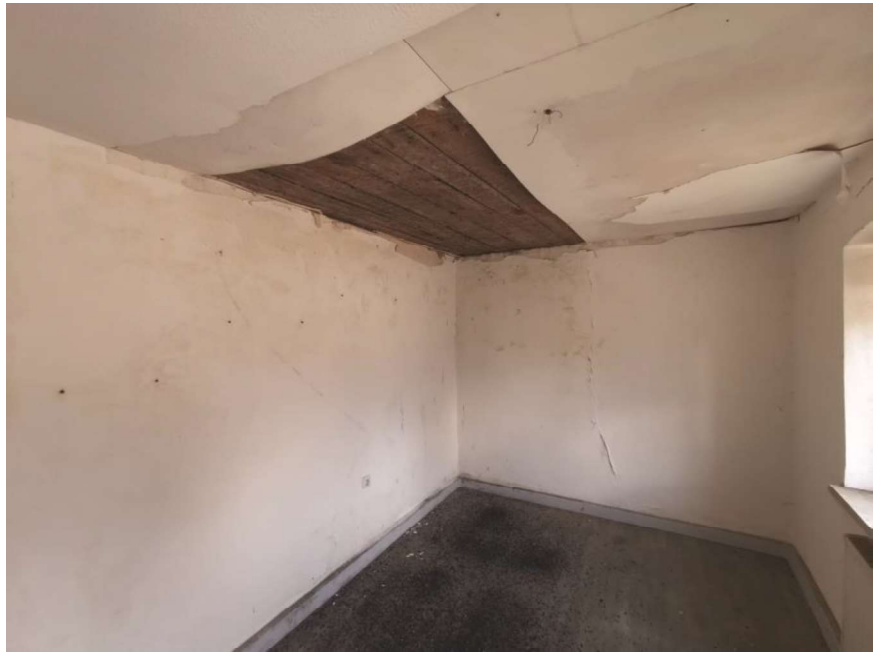
Blick in das Zimmer Nr. 6 im Erdgeschoss. Durch den Wasserschaden im Dachgeschoss ist ein Großteil der Zwischenböden zwischen Erdgeschoss, Obergeschoss und Dachgeschoss betroffen.
Die durch den Wasserschaden betroffenen Koksaschedämmungen müssen teilweise entfernt und durch neue Dämmungen und Bodenbeläge ersetzt werden

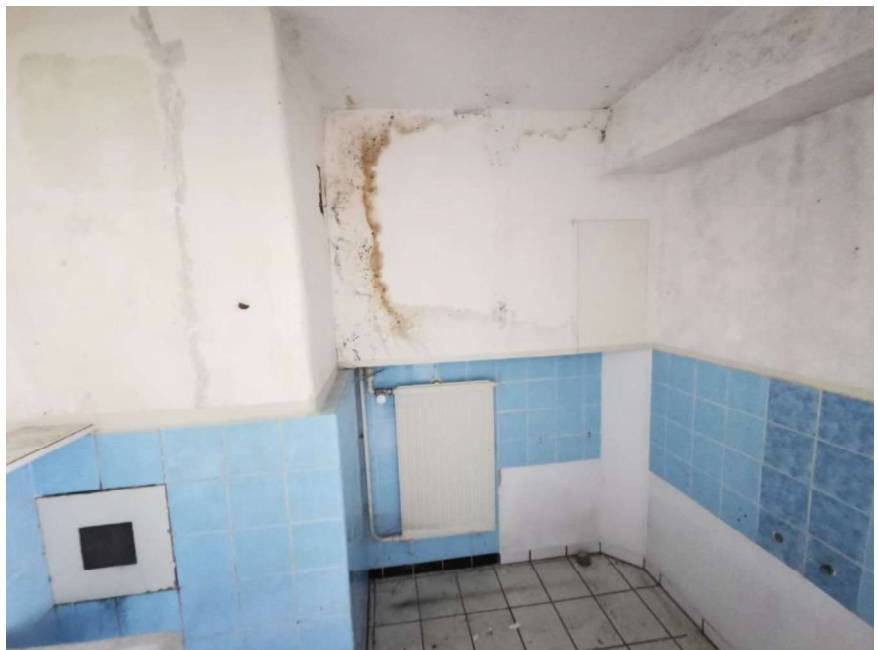
Blick in das kleine Badezimmer bzw. Gäste-WC im Erdgeschoss. Das Bad war mit einem WC und einem Handwaschbecken ausgestattet. Feuchtigkeitsschäden sind an den Wand- und Deckenflächen ersichtlich

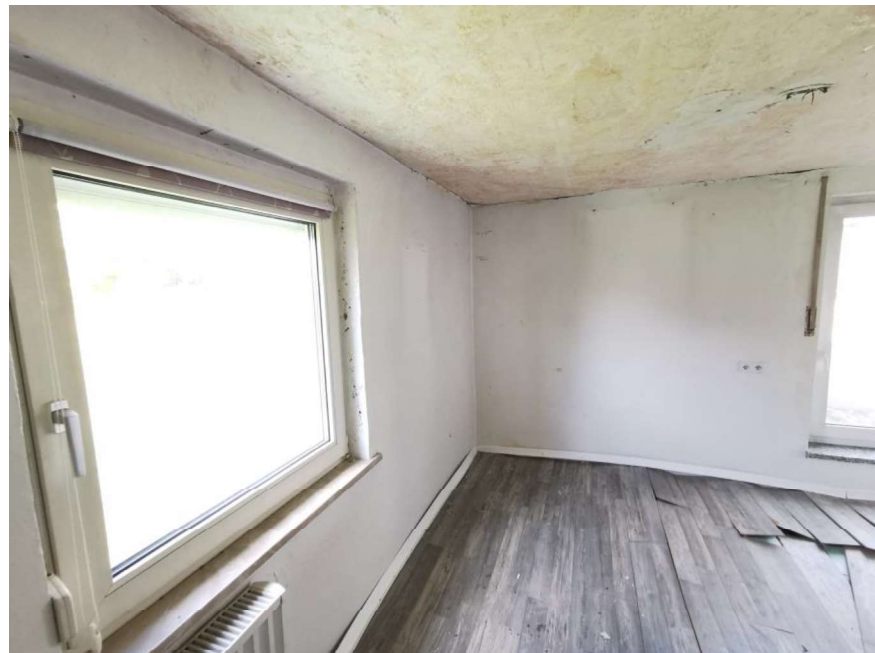
Der Wasserschaden entstand im Badezimmer des Dachgeschosses. Es ist davon auszugehen, dass ein Großteil der Zwischenböden bzw. Decken betroffen und daher zu sanieren bzw. auszutauschen sind. Ein Zugang auf das begehbare Dach des Gebäudeanbaus und der Garage ist vorhanden

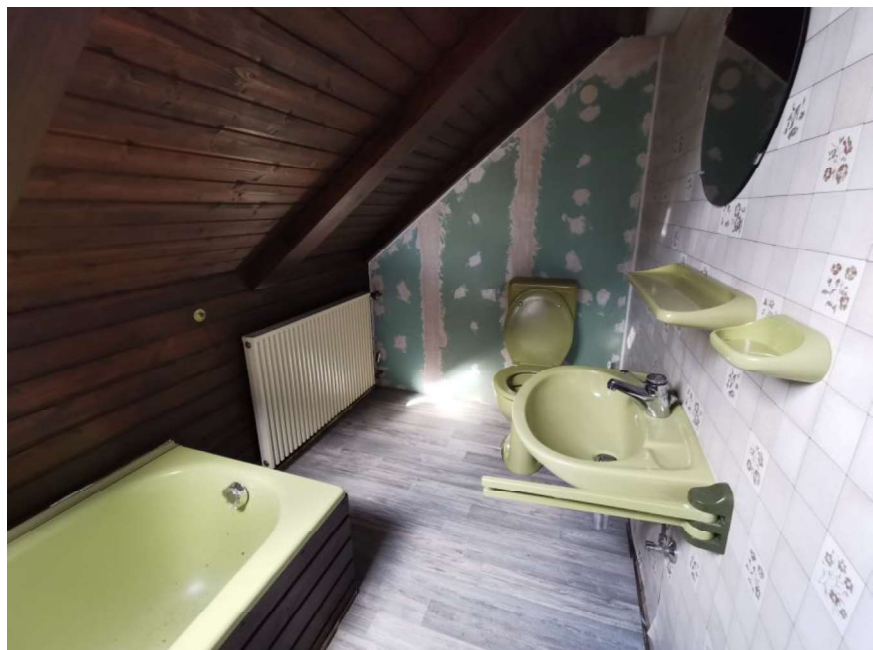
Blick in das Badezimmer des Dachgeschosses.
Im Badezimmer befinden sich eine Badewanne, ein WC und ein Handwaschbecken.
Ursprung des Wasserschadens war ein defektes Wasserabsper- bzw. Eckventil des Handwaschbeckens

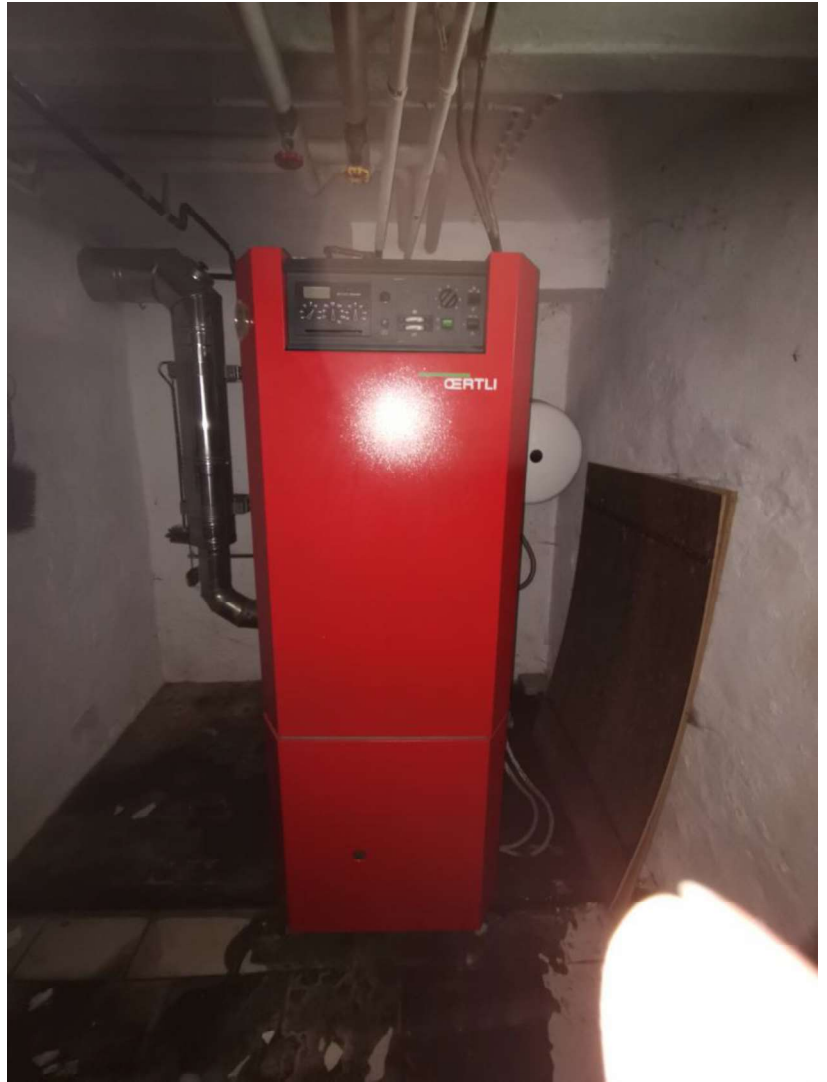
Blick in den Heizungsraum im Erdgeschoss des Gebäudes. Verbaut wurde eine Öl- Zentralheizung der Marke Oertli (Baujahr 1991). Der Austausch bzw. der Einbau einer neuen Heizungsanlage wird in der vorliegenden Wertermittlung eingerechnet und kostenmäßig berücksichtigt
