**Bewertungsobjekt:** Wohnbaugrundstück Flst. 712/15 bebaut mit einer Doppelhaushälfte (DHH)

**Lage:** Landsberger Straße 86a | 86343 Königsbrunn

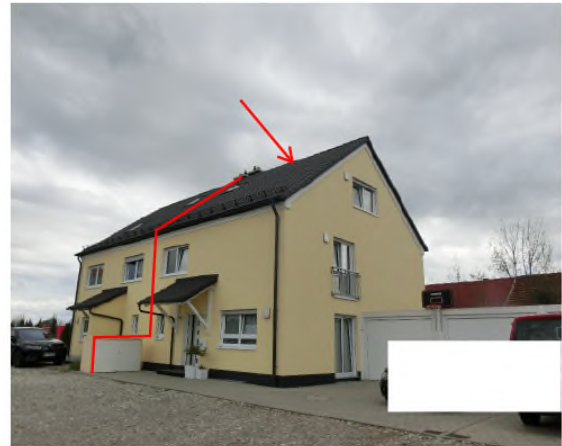
Bei dem unmittelbar nördlich des Bewertungsgrundstücks verlaufenden Grundstück (unbefestigte, lediglich gekieselte Oberfläche), als notwendiger Erschließungsweg Flst. 712/11, handelt es sich um keine öffentliche Zuwegung. Ein Herrschvermerk, insbesondere hinsichtlich eines Geh- und Fahrrechtes zugunsten des Bewertungsobjekts, ist zum Bewertungsstichtag im Bestandsverzeichnis des Grundbuches Blatt 21304 nicht eingetragen. Sonstige etwaige schuldrechtlichen oder dinglichen Vereinbarungen waren dem Sachverständigen nicht bekannt und wurden in diesem Gutachten nicht weiter untersucht. Auftragsgegenstand ist die Bewertung von Flurstück 712/15, welches mit einer DHH bebaut ist. Die Gutachtenstätigkeit ist - gem. Auftrag - auf das zur Erfüllung des Auftrages Notwendige zu beschränken. Im Rahmen der Bewertung des vorliegenden Gutachtens, wird eine baurechtlich gesicherte Erschließungssituation unterstellt. Einem interessierten Verwerter des Gutachtens wird eine eigenständige Recherche diesbezüglich empfohlen. Haftung wird ausgeschlossen.

... und aus nordwestlicher Richtung, im Vordergrund  
Zufahrt über unbefestigten Weg Flst. Nr. 712/11
