Auszug aus dem Verkehrswertgutachten

Amtsgericht Ingolstadt - Abteilung für Zwangsversteigerungssachen - 2 K 56/23

Einfamilienwohnhaus mit integrierter Garage
Am Gellert 10
85084 Reichertshofen / Winden a. Aign

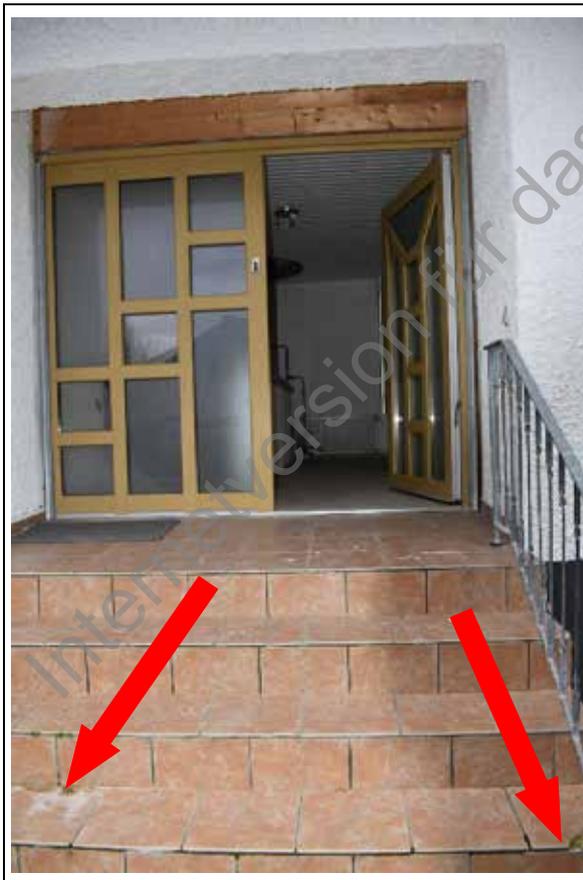
Hauseingangsbereich, Treppe mit beschädigtem Bodenbelag
