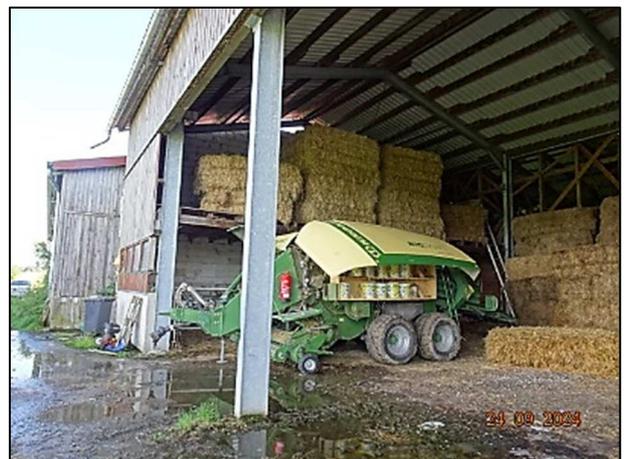
Bergehalle B – Westseite offen

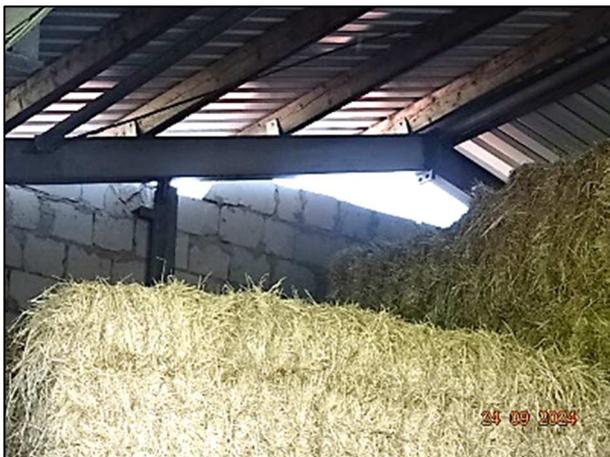
Bergehalle B – Kalksandsteinmauer mit Löchern

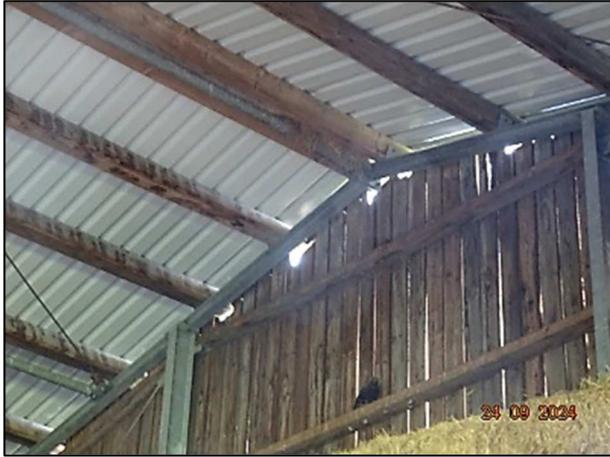
Bergehalle B – schadhafte Holzverschalung  
Südseite

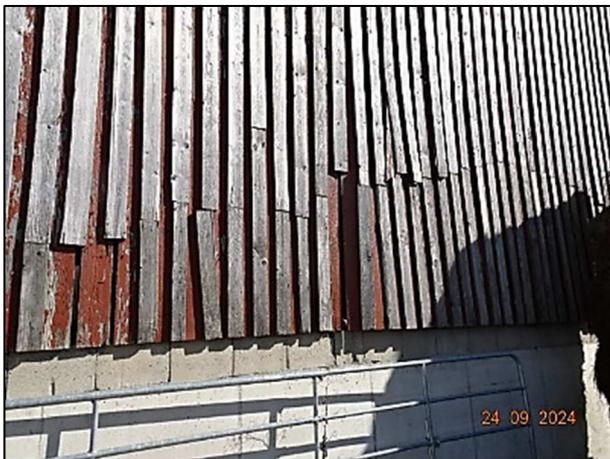
Bergehalle B – schadhafte Holzverschalung

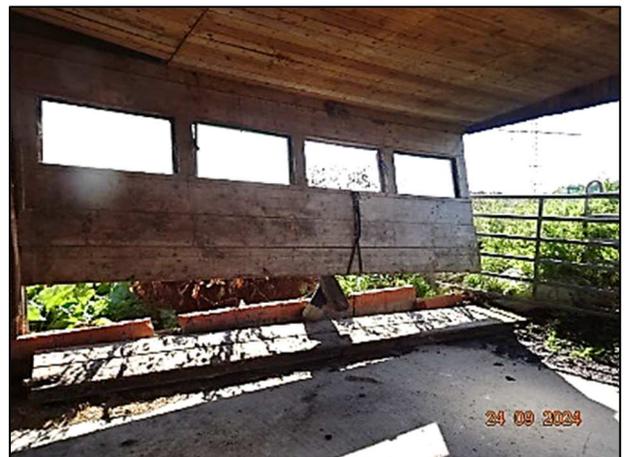
Rinderlaufstall C – schadhafte Außenwand  
Ostseite

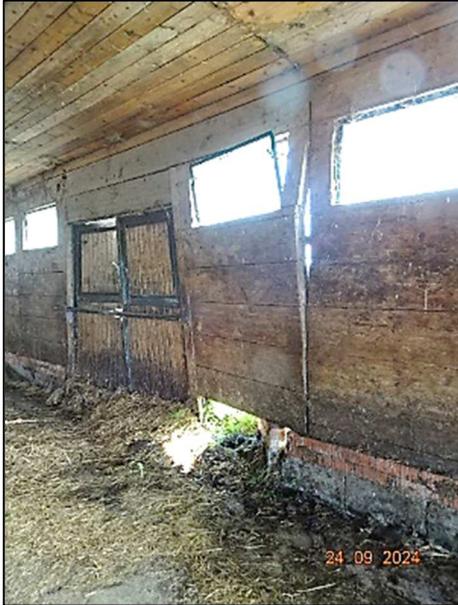
Rinderlaufstall C – schadhafte Außenwand Ostseite

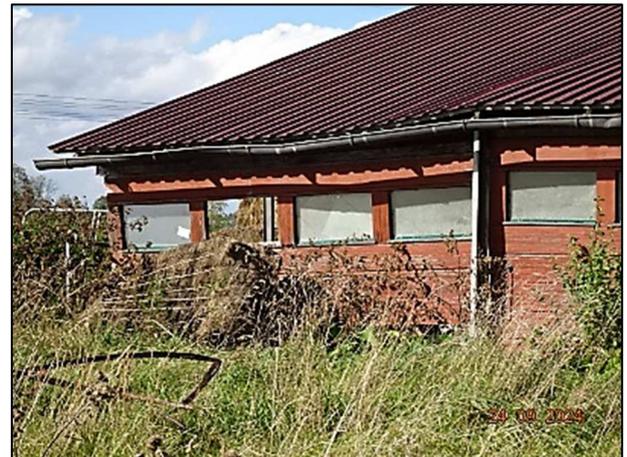
Rinderlaufstall C – Ostseite  
Verformung der Dachfläche durch Setzungen

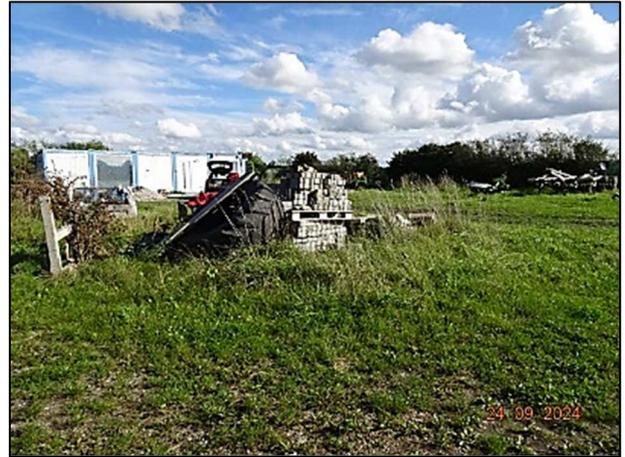
Container Nordseite, Schutt Hoffläche

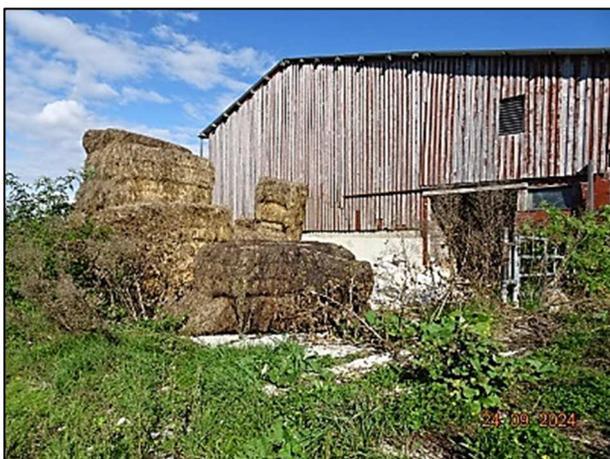
altes Stroh südlich Rinderlaufstall C
