Kurzbeschreibung zum Gutachten vom 14. Oktober 2024 im Verfahren Amtsgericht Augsburg

GRUNDSTÜCK Gemarkung Prittriching, Fl.Nr. 422, In der Kultur, Gebäude- und Freifläche, Landwirtschaftsfläche zu 2,2409 ha

LAGE Ca. 2 km nördlich von Prittriching

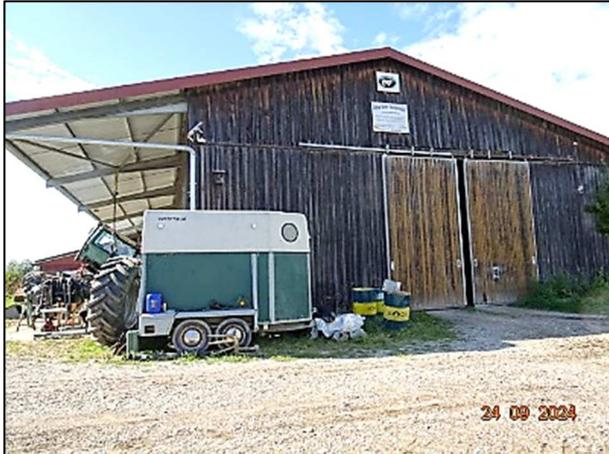
Lagerhalle A – Nordseite

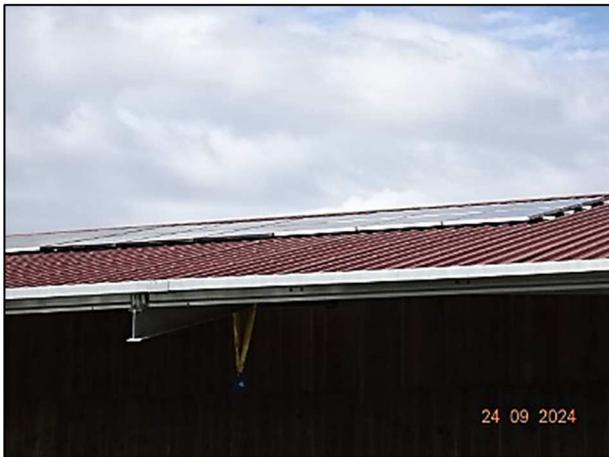
Lagerhalle A – Trapezblechdach/PV-Anlage

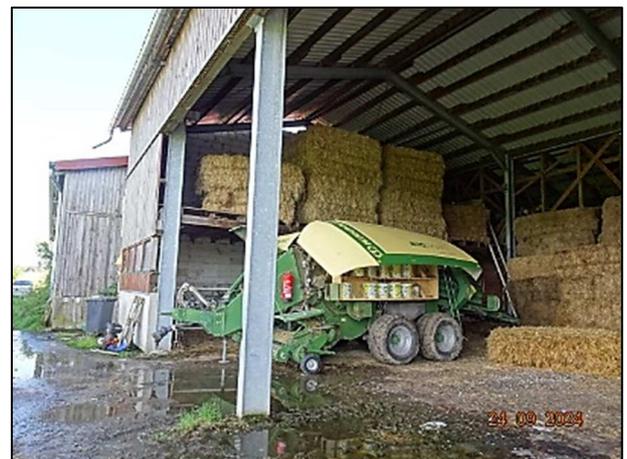
Bergehalle B – Westseite offen

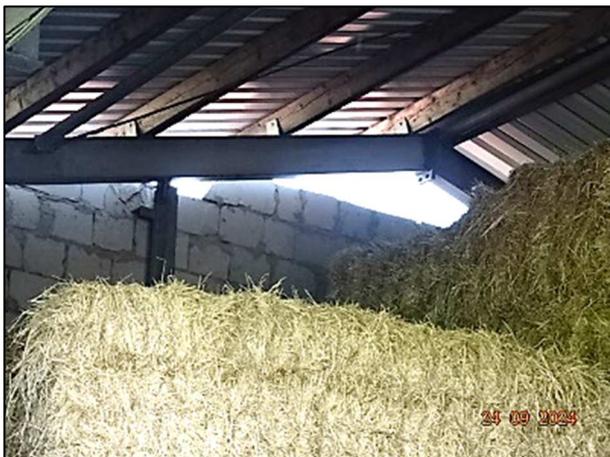
Stahlbetonfundamente, Stahlbetonbodenplatte. Stützen und Dachträger aus verzinkten Stahlprofilen. Dachdeckung aus Trapezblech auf Holzpfetten. Schadhafte, abgewitterte Außenwandverschalung mit abstehenden Brettern (an Westseite mit großen Fugen und Löchern oben). An Nordseite, zur Lagerhalle A, unverputzte, verformte Wand aus Kalksandsteinmauerwerk, ca. 20 cm stark, mit unsauberem Wandabschluss und großen Löchern oben unter dem Dach.

Laut Auskunft wurden die Gebäude in Eigenleistung errichtet (ohne Fachfirmen). Es besteht der Eindruck, dass einige Bauleistungen unsachgemäß ausgeführt wurden (ohne Beachtung der technischen Regeln und der DIN-Vorschriften), z.B. die Kalksandsteinaußenwand Nordseite bei der Bergehalle B und die Sockel-Fundamente beim Rinderlaufstall C.

Bergehalle B – Kalksandsteinmauer mit Löchern

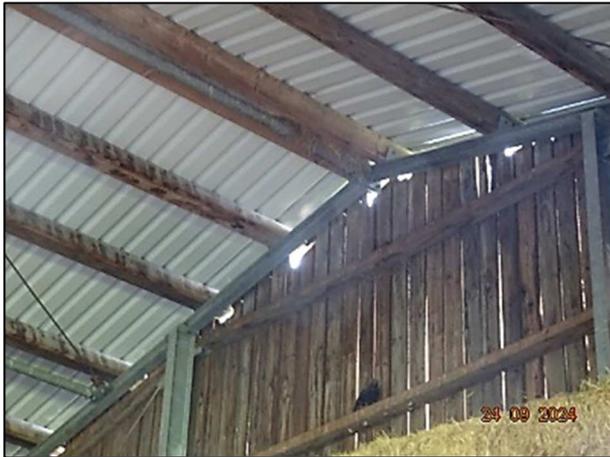
Bergehalle B – schadhafte Holzverschalung
Südseite

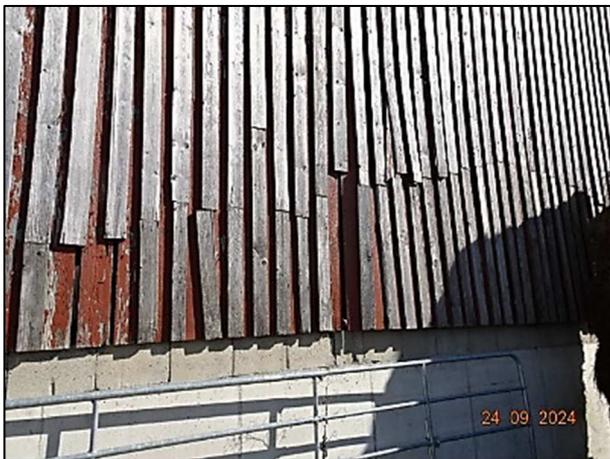
Bergehalle B – schadhafte Holzverschalung

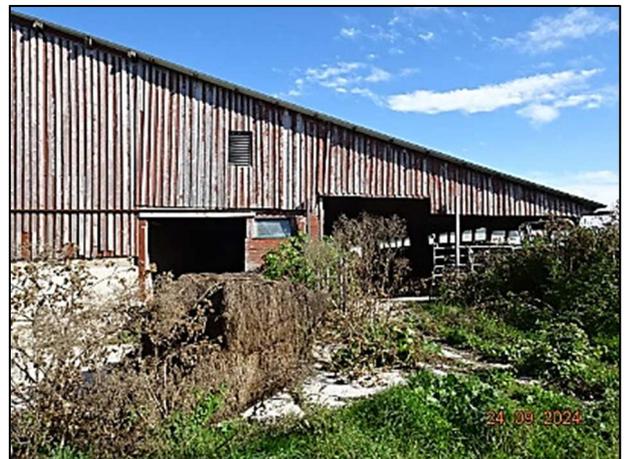
Rinderlaufstall C – Südseite

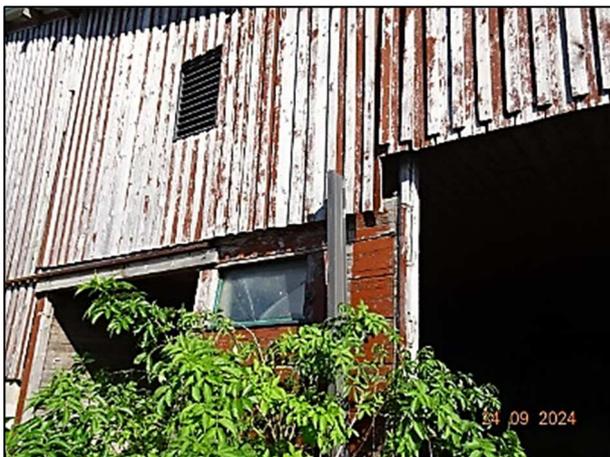
Stahlbetonfundamente, Stahlbetonbodenplatte. Gemauerter, zum Teil schadhafter Sockel. Außenwände aus Holzkonstruktion, ca. 10 cm stark (an der Süd- und Ostseite stark beschädigte, instabile, schiefe Wandteile und starke Verformungen/Setzungen der Dachkonstruktion). Gebäude zur Südseite hin offen. Einige schadhafte Tore. Dachkonstruktion aus Holzkonstruktion mit Trapezblechdeckung wie Bergehalle B.

Rinderlaufstall C – schadhafte Außenwand
Südseite

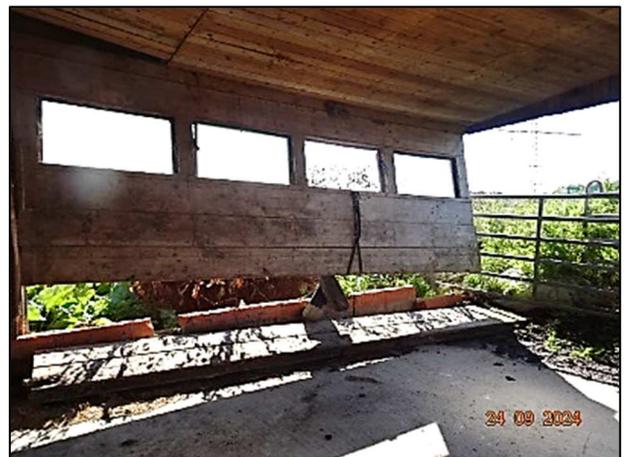
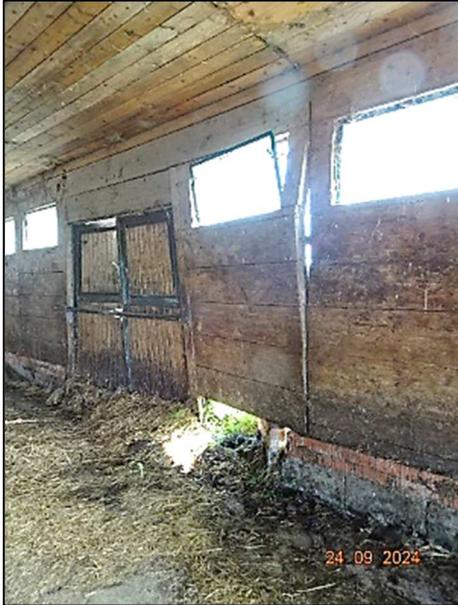
Rinderlaufstall C – schadhafte Außenwand
Ostseite

Rinderlaufstall C – schadhafte Außenwand Ostseite

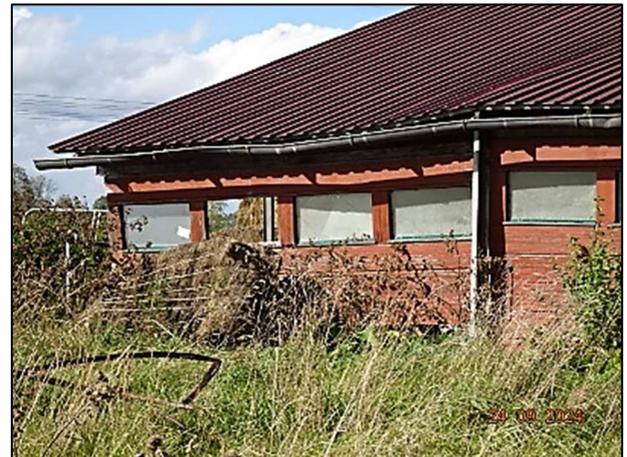
Rinderlaufstall C – Ostseite
Verformung der Dachfläche durch Setzungen
