**Exposé für das Amtsgericht Ingolstadt
Abteilung für Zwangsversteigerungssachen
Schrankenstraße 3
85049 Ingolstadt
AZ: 4 K 59/23**

Objektbeschreibung:

Einfamilienhaus mit Doppelgarage

Lage	Gemarkung Paindorf, Ortsteil Grafing, Flurstück Nr. 524/8, Grafinger Ring 6 in 85293 Reichertshausen		
Bebauung	Einfamilienhaus mit Doppelgarage		
Baujahr	Annahme laut Planunterlagen und Energieausweis ca. 1975/76. Angaben vor Ort: Dachdämmung und Eindeckung Wohnhaus vor ca. 12 Jahren, WC im Erdgeschoss Modernisierung vor ca. 8-9 Jahren.		
Stichtag	02.09.2024		
Nutzung	eigengenutzt		
Grund der Gutachten-erstellung	Zwangsversteigerungsverfahren		
Grundbuch	Amtsgericht Pfaffenhofen a.d.Im, Grundbuch von Paindorf, Blatt 722, Gemarkung Paindorf		
Lfd. Nr. 1	Flurstück Nr. 524/8	Grafinger Ring 6 Gebäude- und Freifläche	zu 1.005 m ²

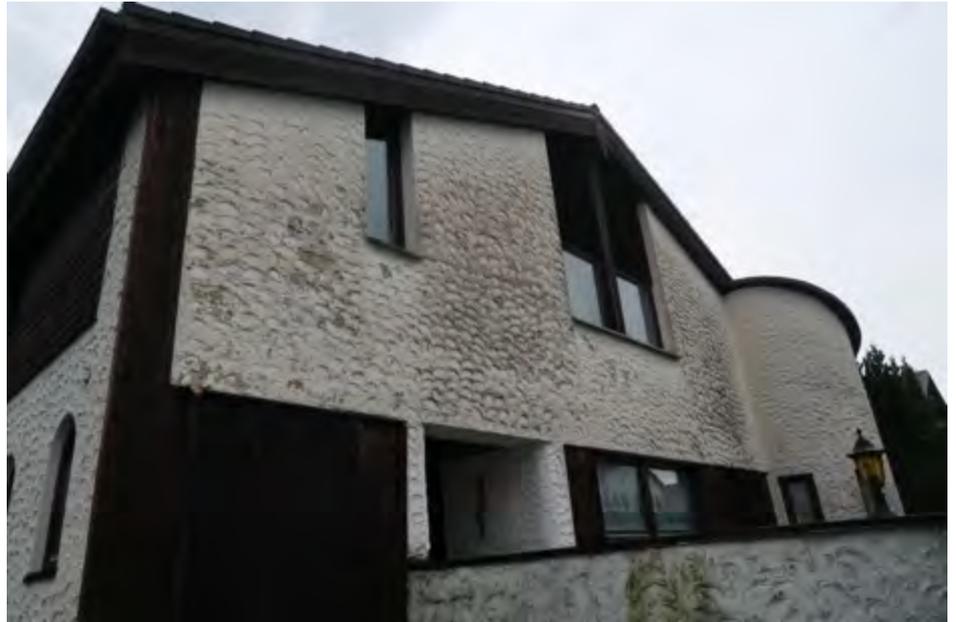
**Nordwesten
Fassadenzustand**

- Außenfassade mit teilweisen Verschmutzungen und zum Teil starken Putzschäden (Nordwestfassade)
- Holzbauteile müssen gestrichen werden
- Fenster sind erneuerungsbedürftig

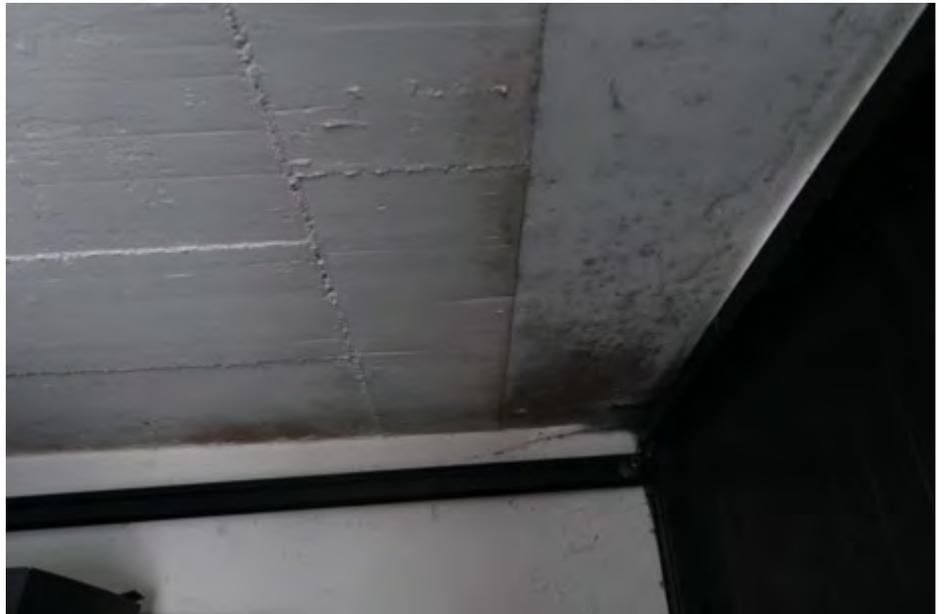
Garagendecke innen

- Metallrahmen und Türen der Mülleinhausung müssen gestrichen werden
- Putzabplatzung am Anschluss Garagenmauer zur Garagenzufahrt im Südwesten
- Massive Feuchtigkeitsschäden im Vordachbereich und an einem Teilbereich der Decke in der Doppelgarage
