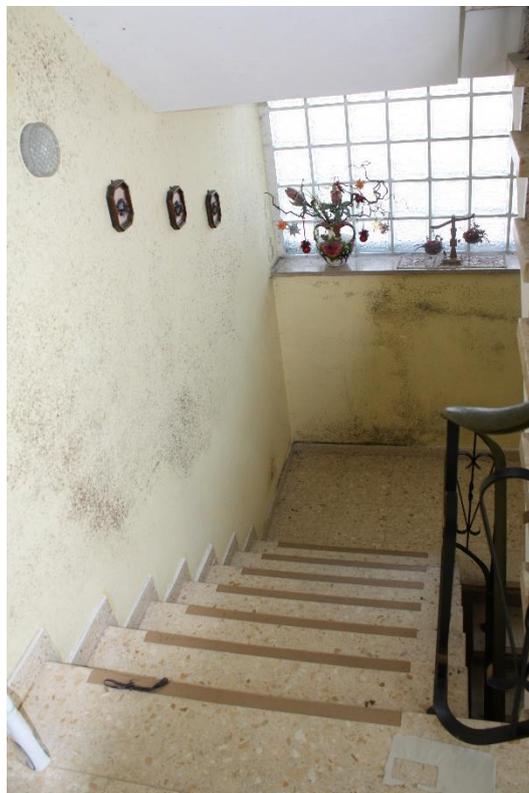
Die Kunststeintreppe mit Metallgeländer führt vom Kellergeschoss in das nicht ausgebaute Dachgeschoss, Schimmelbildung an den Wänden.

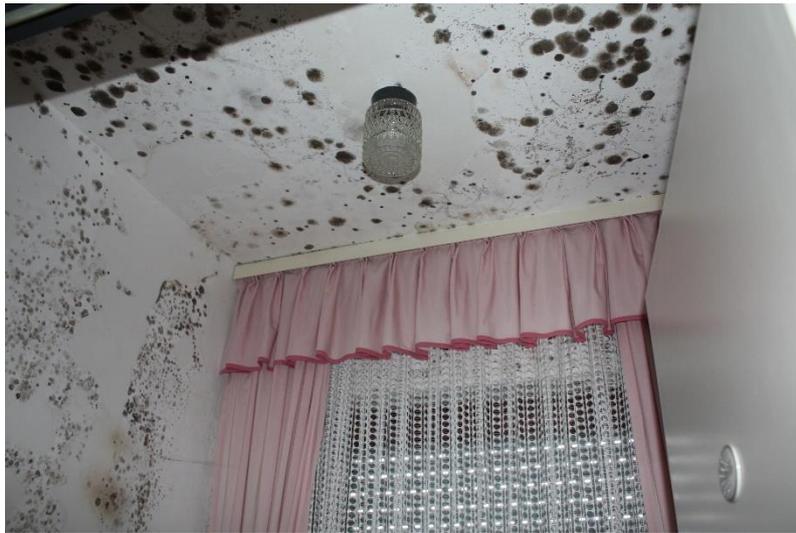
Schimmelbefall im Badezimmer des Erdgeschosses

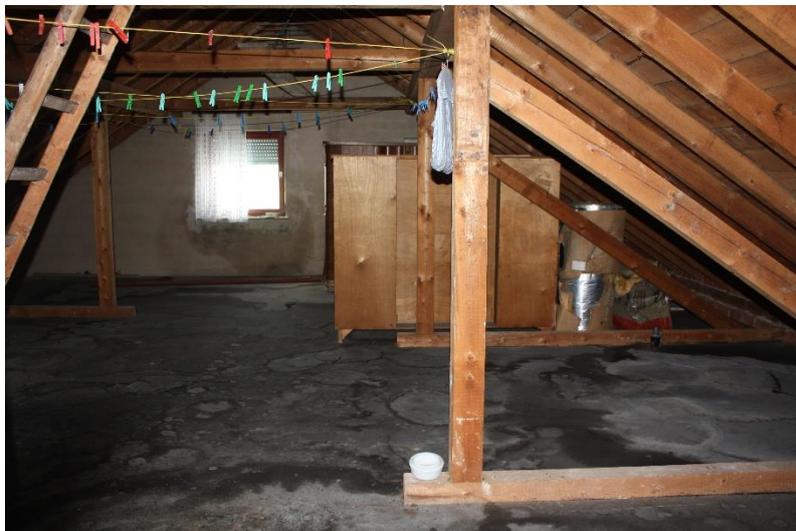
Wasserflecken auf dem Betonboden  
des nicht ausgebauten Dachgeschosses  
(undichtes Dach?)
