## 7.13 Fotodokumentation

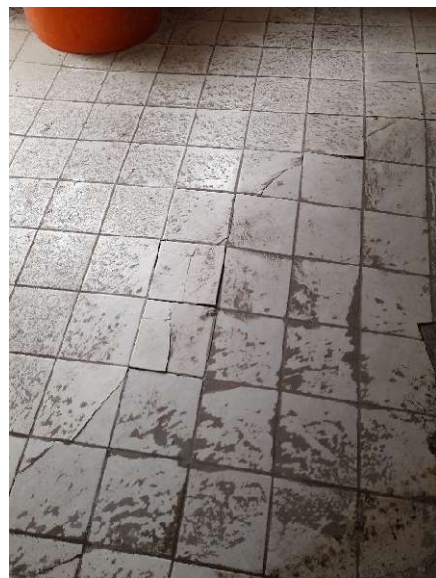
*KG - Wasserschaden in Waschküche*

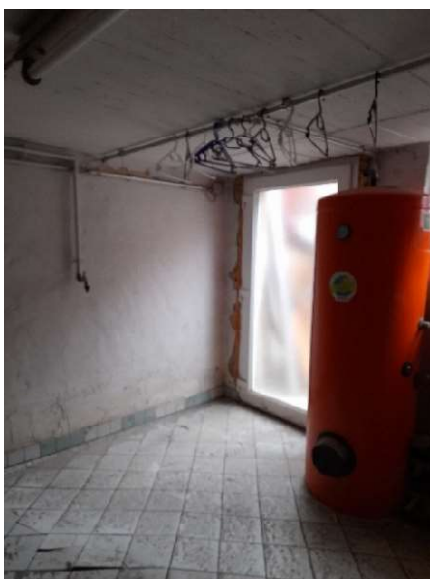
*KG – Waschküche mit unverputzter Kellerabgangstür*

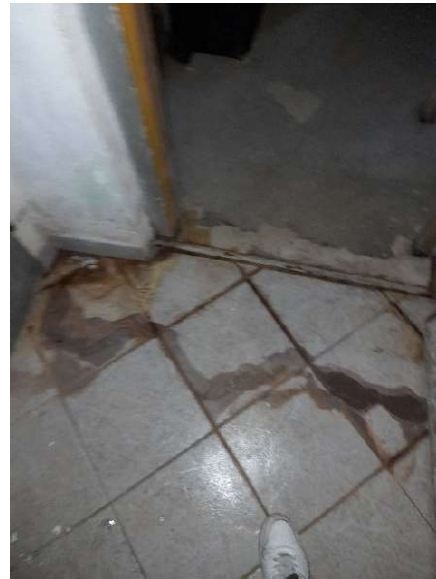
*KG – Wasserschäden im Kellergang*

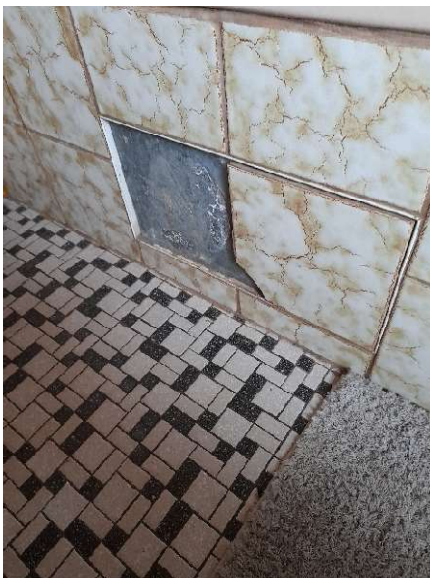
EG – Bad – beschädigte Fliesen
