GUTACHTEN

über den Verkehrswert/Marktwert

Fl.Nr. 968/2

Kappelstraße 8

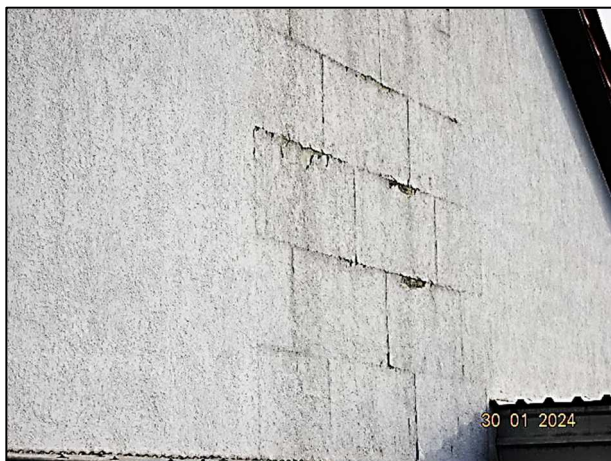
Außenputz Westseite mittig mit starkem Feuchtigkeitsschaden – durch Putzabplatzungen. Vermutlich starker Feuchtigkeitsgehalt in der Außenwand in diesem Bereich. In den Räumen EG/DG Westseite an mehreren Stellen Feuchtigkeitsschäden ersichtlich (durch undichten Außenputz dringt Regenwasser ein).

Bauschaden – Risse, Abplatzungen, Feuchtigkeit
Giebel Westseite

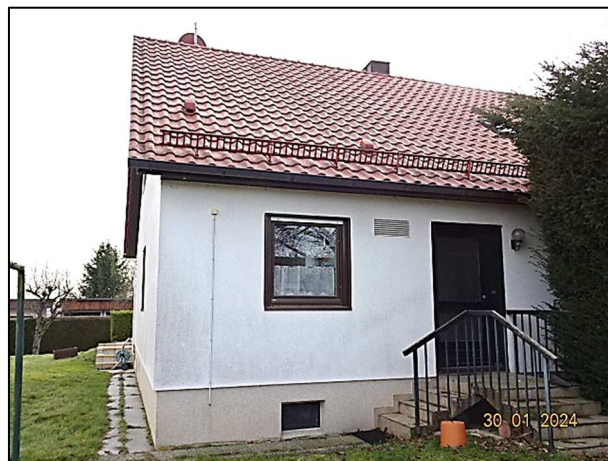
Nordseite - Hauseingang

Alte Holz-Eingangstüre mit Undichtigkeiten und Schadstellen.

Alter Fliesenbelag bei Terrasse intakt, Treppe und Podest zur Terrasse schadhaft. Hauseingangspodest und Hauseingangstreppe mit Schäden.

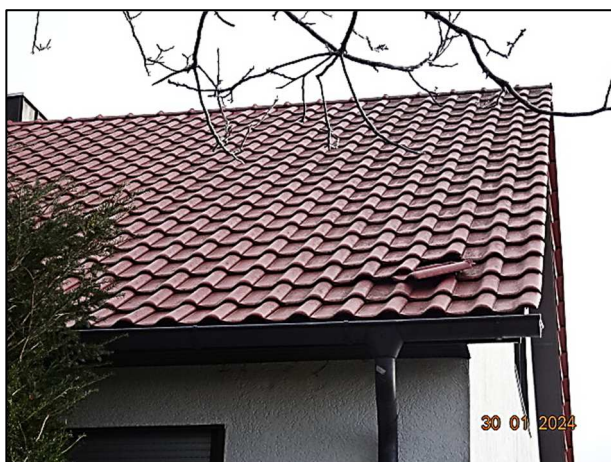
An der Westseite liegen zwei Dachplatten auf der Dachfläche (Sturmschaden).

Erneuerte Dachdeckung – lose Platte

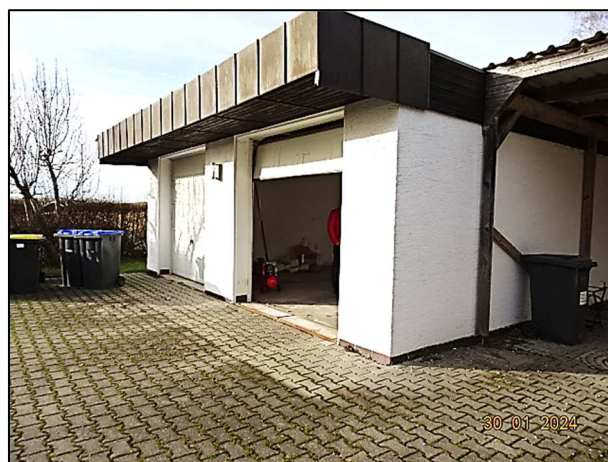
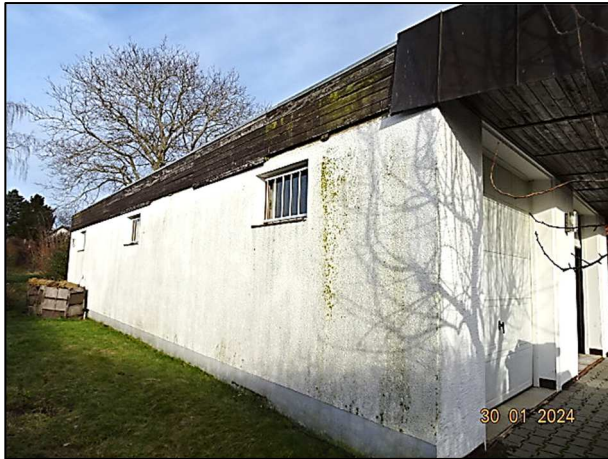
Außenputz und Holzverschalung Garage mit Feuchtigkeitsschäden und starker Abwitterung. Garagentor mit Schadstelle und rostiger Schwelle. Beton bei Torschwelle mit Schäden.

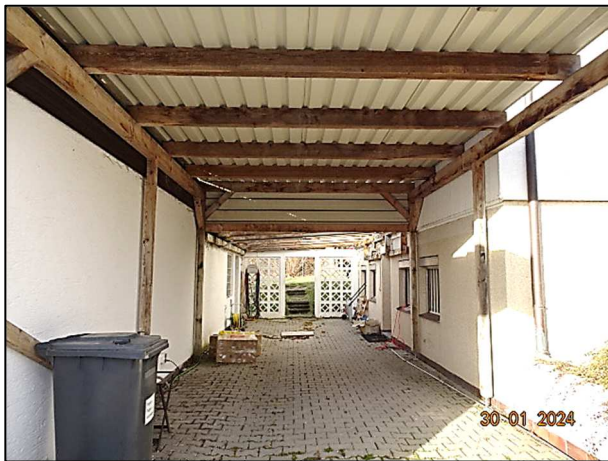
Überdachung

Holzkonstruktion mit vielen Feuchtigkeitflecken/Schäden. Im Vorderbereich Eindeckung aus Trapezblech, im Rückbereich mit Kunststoffwellplatten.

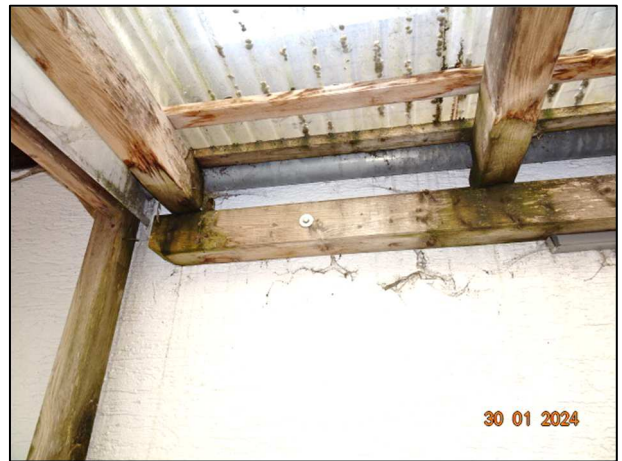
Feuchtigkeitsschäden bei Überdachung

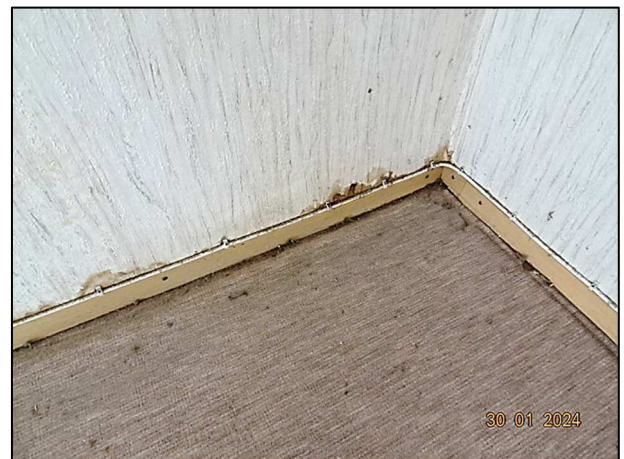
Wohnzimmer EG – Feuchtigkeitsschaden
Außenwand Westseite

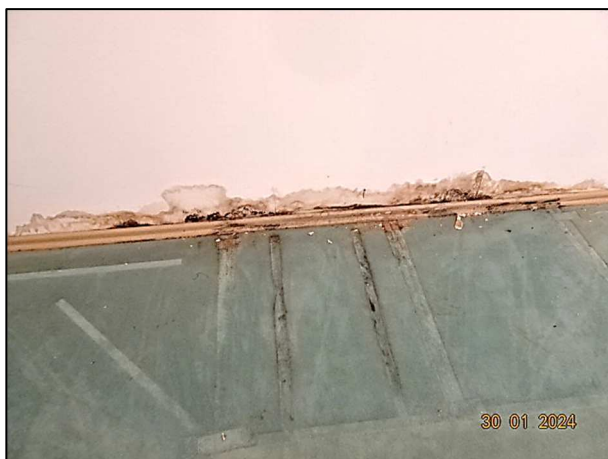
Kinderzimmer EG – Feuchtigkeitsschaden
Außenwand Westseite

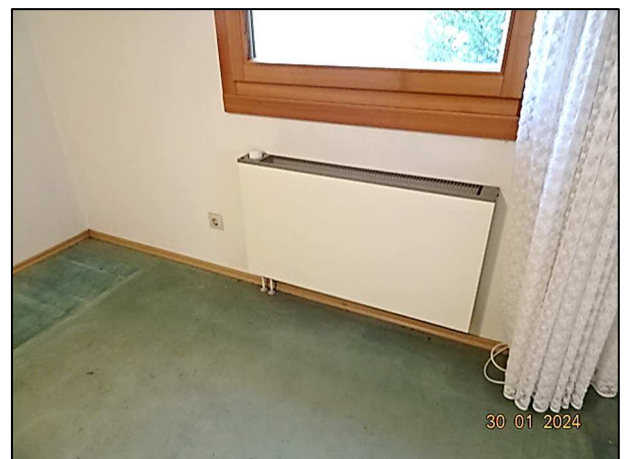
Alte Teppichbeläge, alter Fliesenboden, alte Wandtapeten bzw. Altanstrich, Deckenverkleidung mit weißen Platten. Alte Heizkörper (aus ca. 1973).

EG – alter Heizkörper

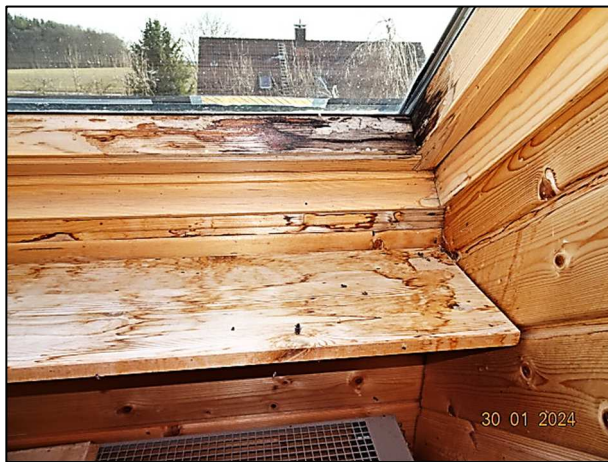
Bei Badewanne EG Schaden am Fliesenbelag.
Knarrende Holzterre EG.
Holz-Dachflächenfenster in Flur DG mit starken Feuchtigkeitsschäden.
Im Bad DG Rissebildung zwischen Schrägen und Wänden.
Gesprungene Fensterscheiben im Zimmer DG Westseite.
In einigen Kellerräumen im unteren Bereich der Außenwände Feuchtigkeitsschäden (Farb- und Putzabplatzung). Kellerraum unter Terrasse mit Feuchtigkeitsschäden und Schimmelbildung an Wänden und Decke.

Dachflächenfenster mit Feuchtigkeitsschäden

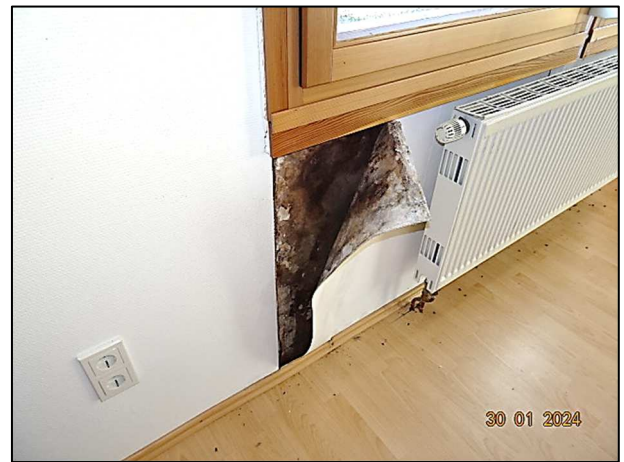
Arbeitszimmer DG – Feuchtigkeitsschaden
Außenwand Westseite

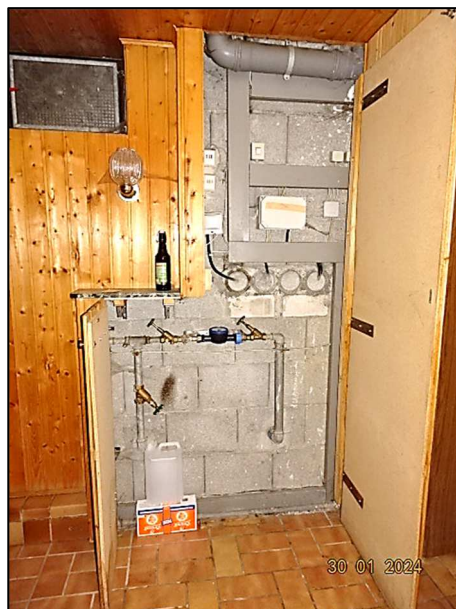
Flur KG – Installationen hinter Holzwand

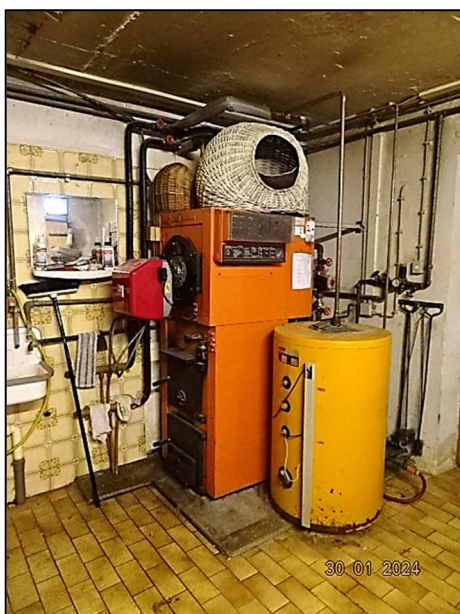
Heizraum KG

Die Heiztechnik (Ölkessel, Brenner, Boiler) ist veraltet (ca. 30 Jahre alt). Aufgrund des Zustandes und gesetzlicher Auflagen (Heizungsgesetz) muss die Heiztechnik in Kürze erneuert werden.

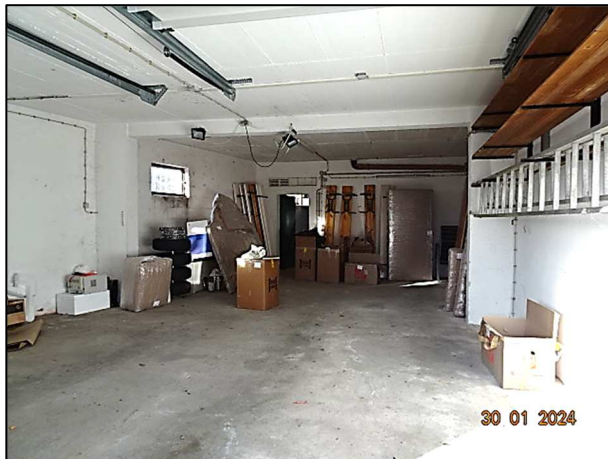
Estrich in Garage mit starker Abnutzung mit Schäden.

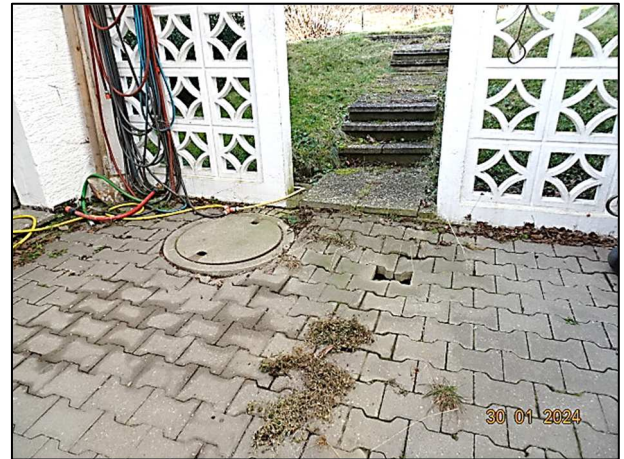
Zufahrt/Weg und Garagenvorplatz mit altem Betonpflasterbelag, im Bereich zwischen Garage und Wohnhaus mit starken Unebenheiten und Schäden.

Betonpflaster Überdachung (mit Schäden)
