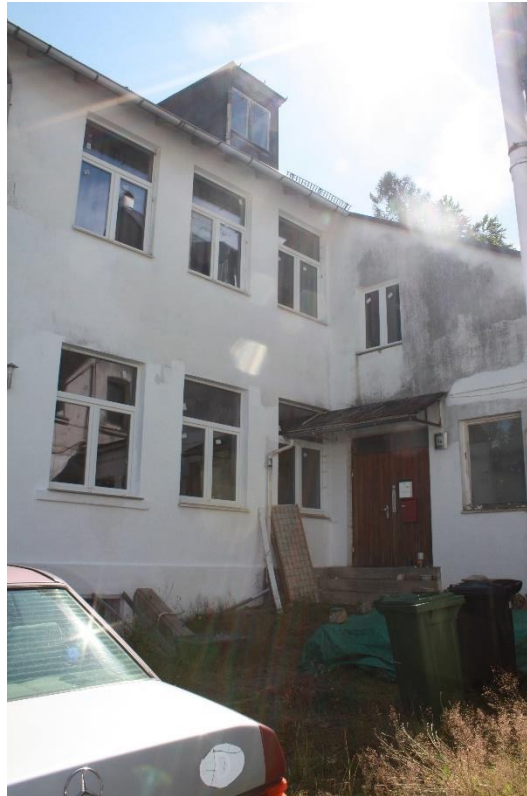
Blick auf das Gebäude von Norden

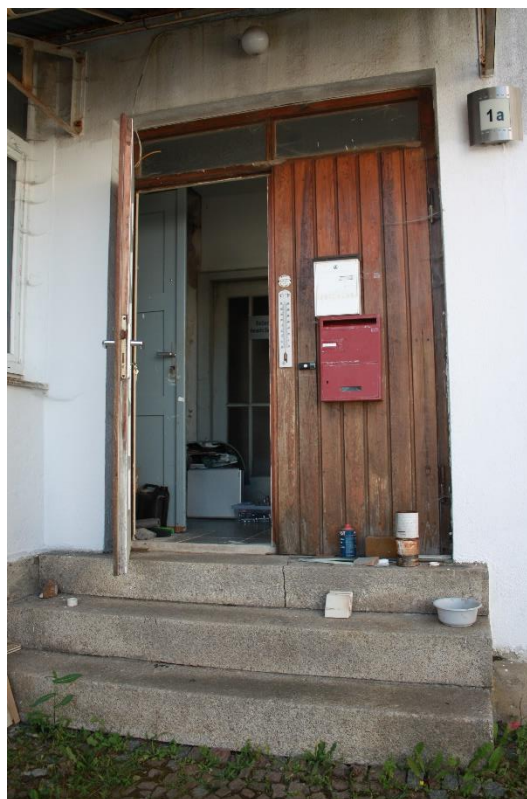
der Eingang zum Weberei-Gebäude  
(s. Pfeil im Lageplan)

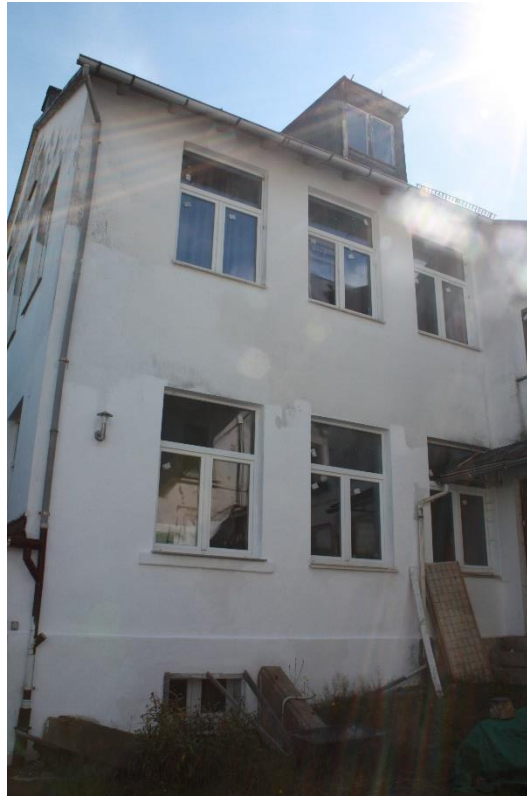
Längswand im Westbereich mit  
neuen Fenstern

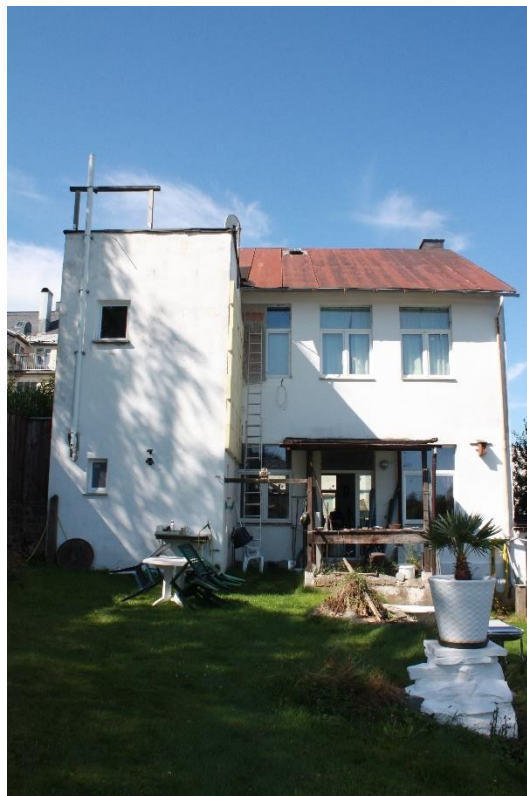
Die Ostseite des Gebäudes, links die WC-Anlage,  
die im Gutachten AZ: 1 K 85/23 bewertet wurde.

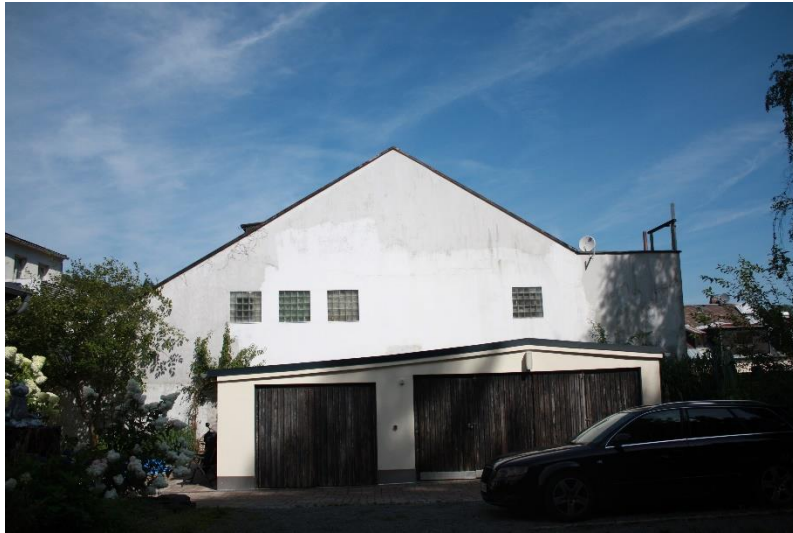
Die Giebelwand zu Flur-Nr. 733 ist als Brandwand gem. BayWo ausgebildet.

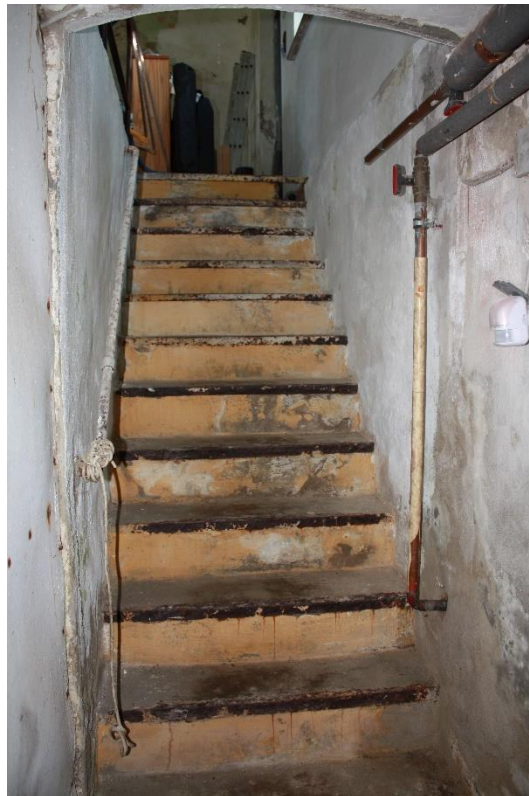
Treppe zur Teilunterkellerung

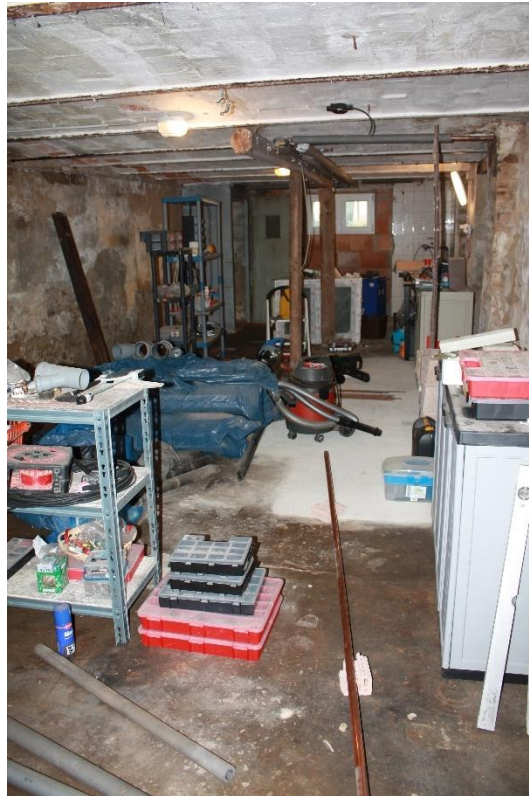
Blick in die Teilunterkellerung

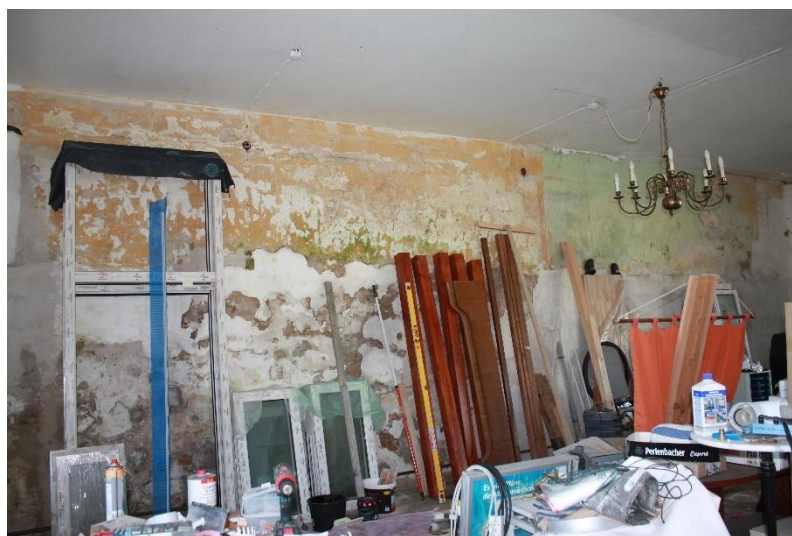
Blick in einen der Websäle

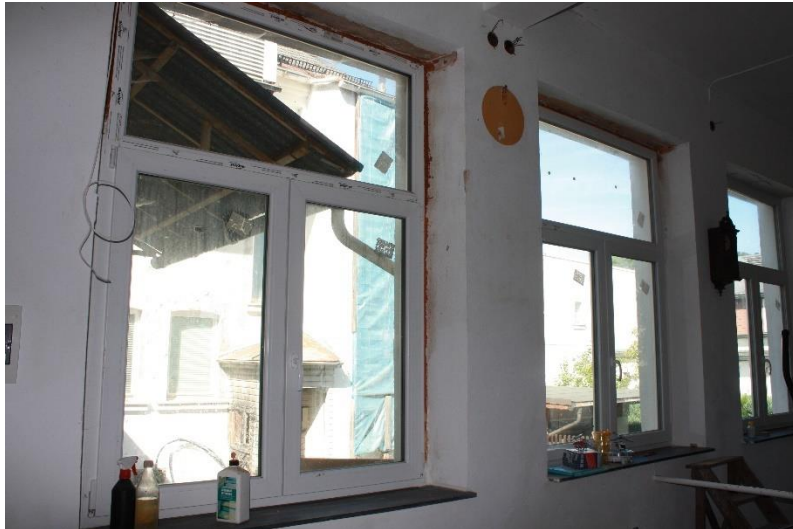
Im Gebäude sind neue Fenster eingebaut.

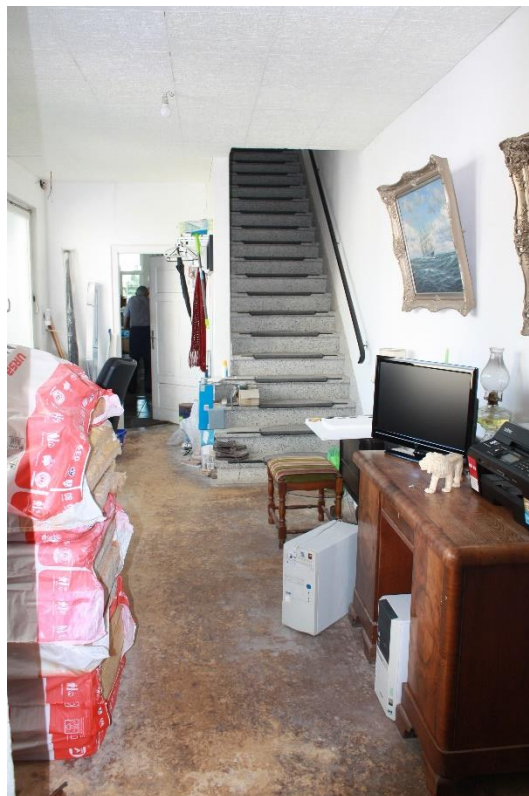
Treppe aus dem Zwischengeschoss ins Obergeschoss des Weberei-Gebäudes
