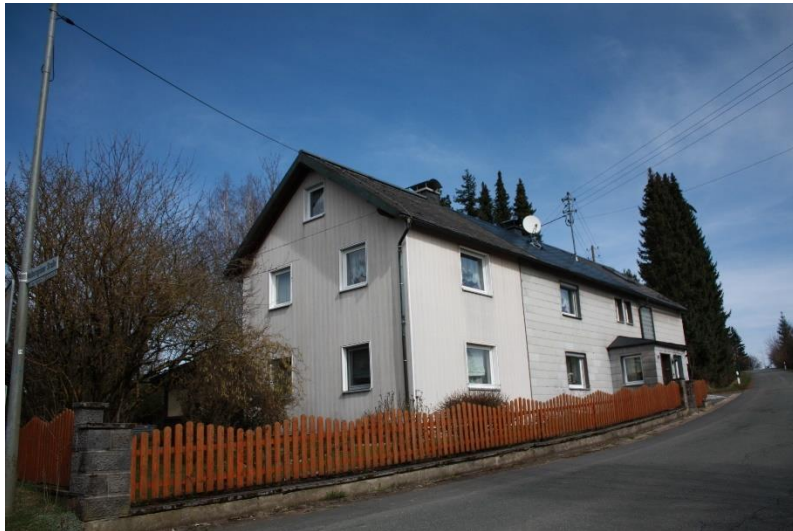
das Gebäude von der Walberngrüner Straße aus gesehen

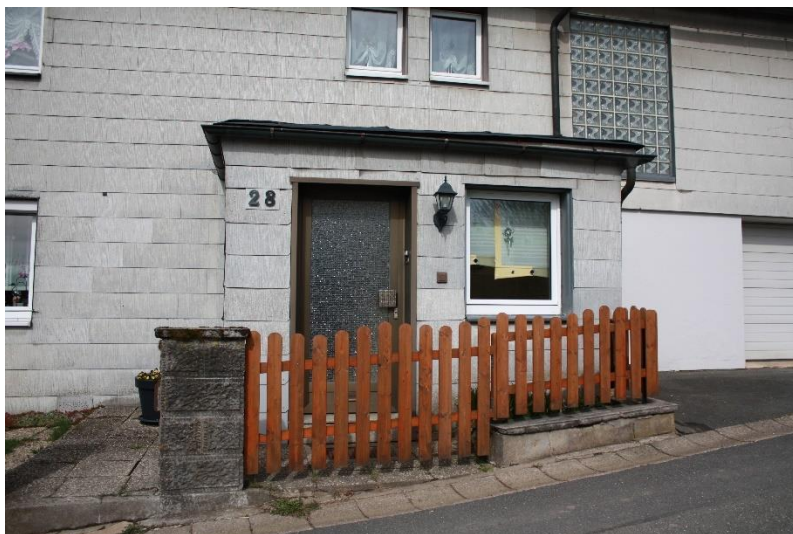
die Eingangssituation (s. Pfeil im Lageplan)

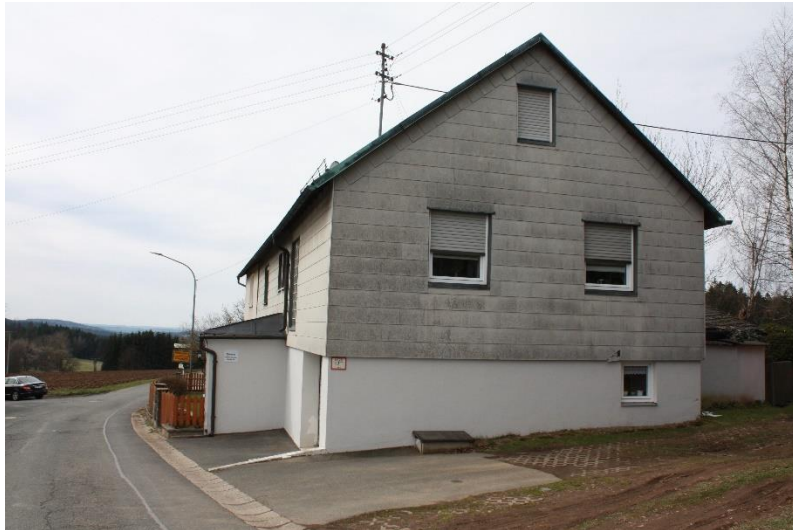
der Nordgiebel des Hauses, davor der
KFZ-Abstellplatz (im Lageplan S)

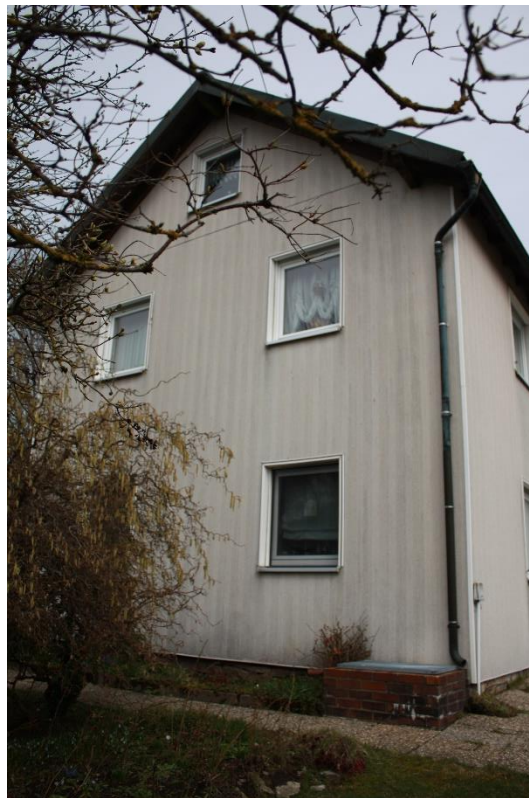
der Südgiebel des Hauses

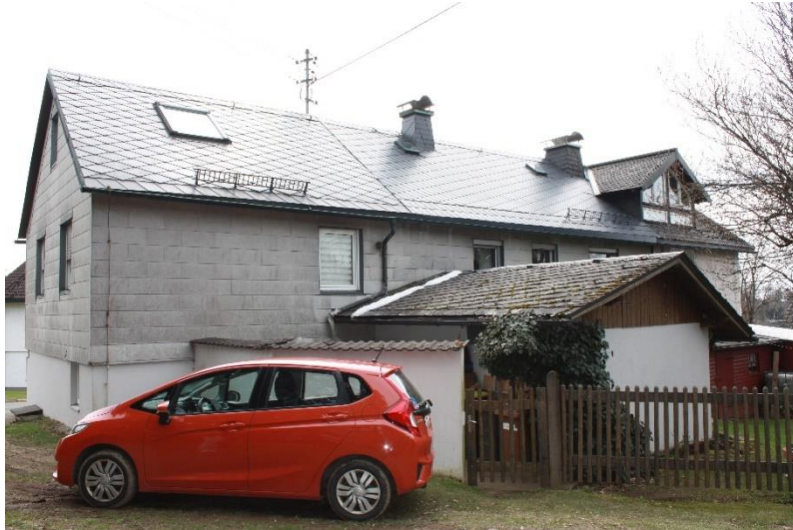
Blick auf die westliche Längsseite des Wohnhauses

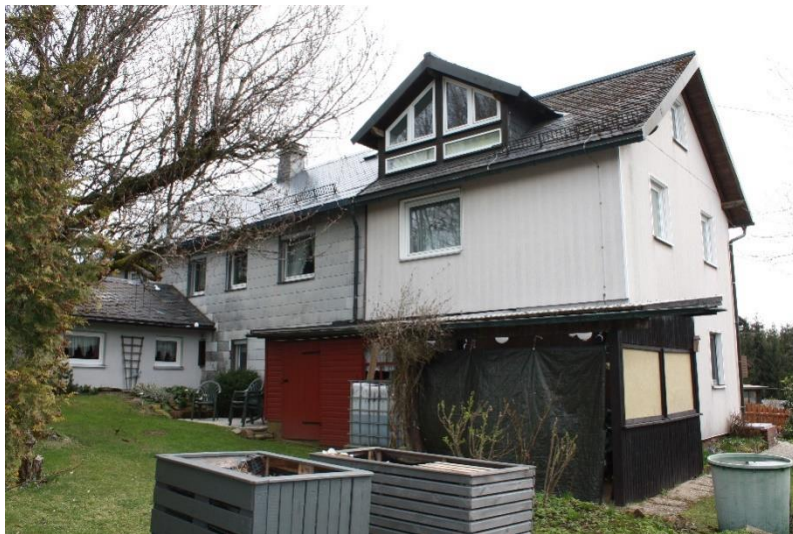
die westliche Längsseite (nördlich) des Gebäudes

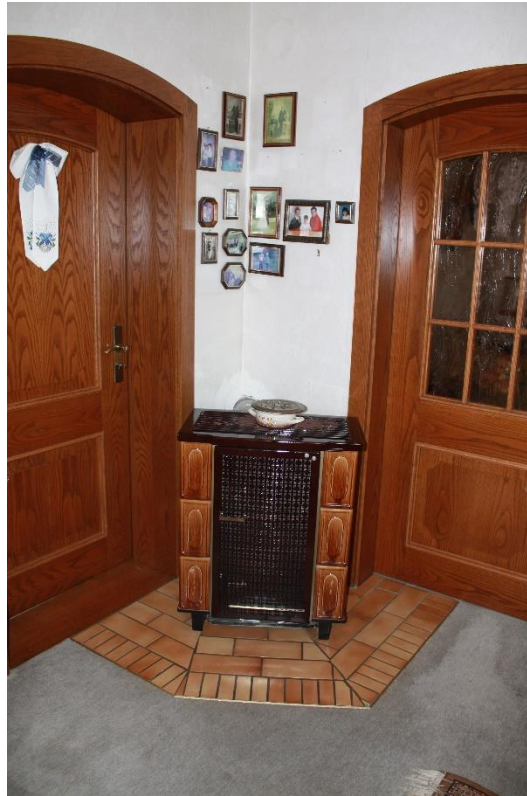
einer der zusätzlichen Heizöfen

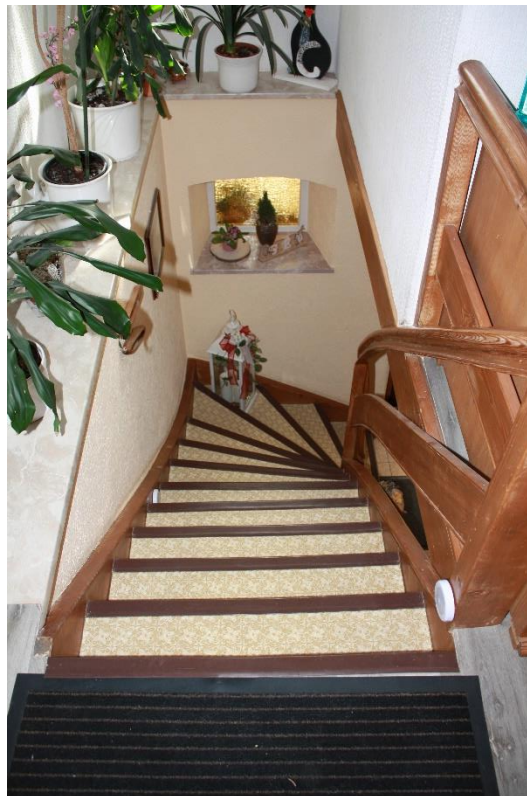
Treppe vom Erdgeschoss ins Obergeschoss

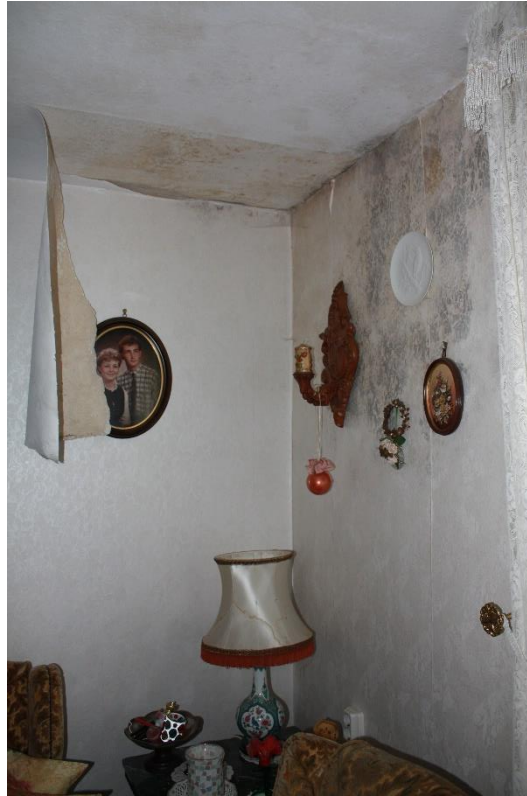
Feuchtigkeitsschäden an der Außenwand

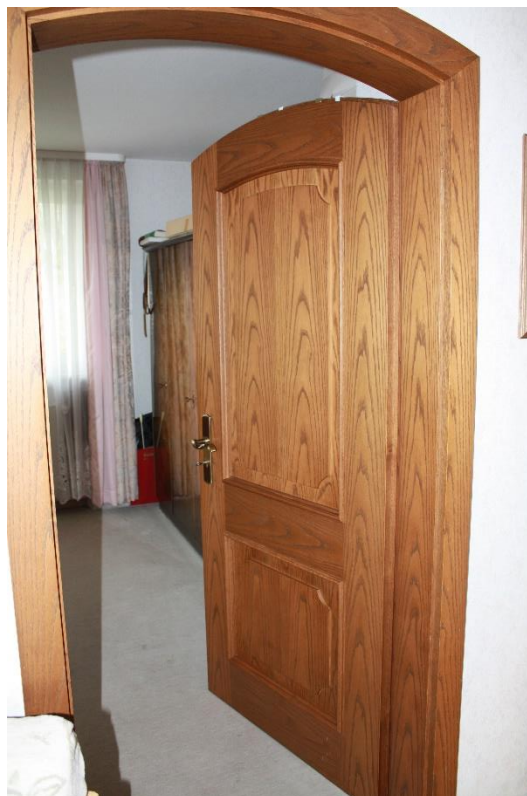
Im Obergeschoss sind diese furnierten
Holztüren eingebaut.

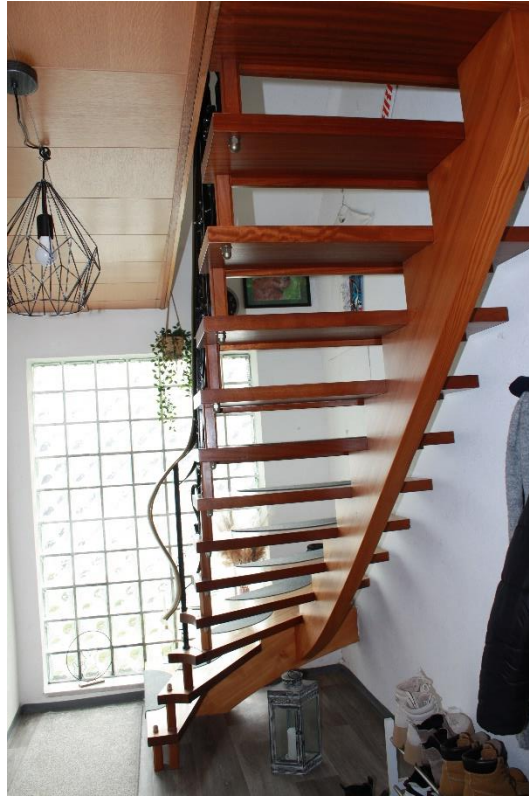
Intern-Treppe vom Obergeschoss in die Räume des Dachgeschosses

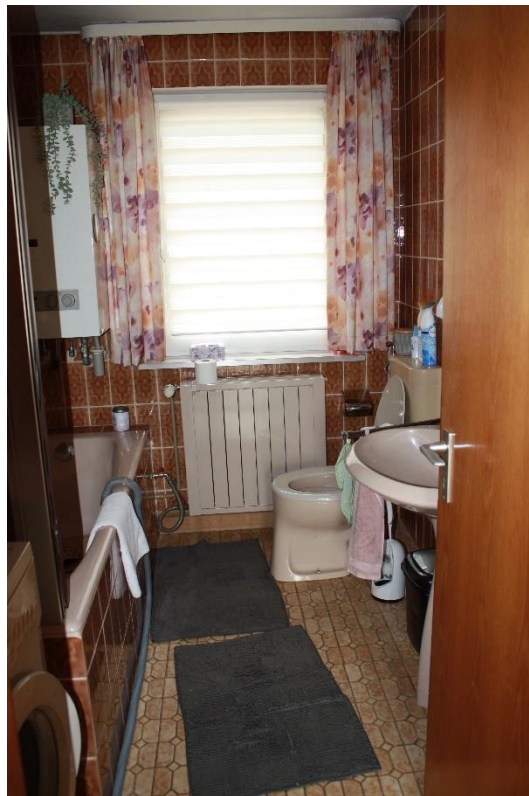
Sanitärraum im Obergeschoss
