## Kurzbeschreibung

des mit einem Einfamilienhaus samt PKW-Garage bebauten Grundstücks

Obergasse 11 in 86923 Finning

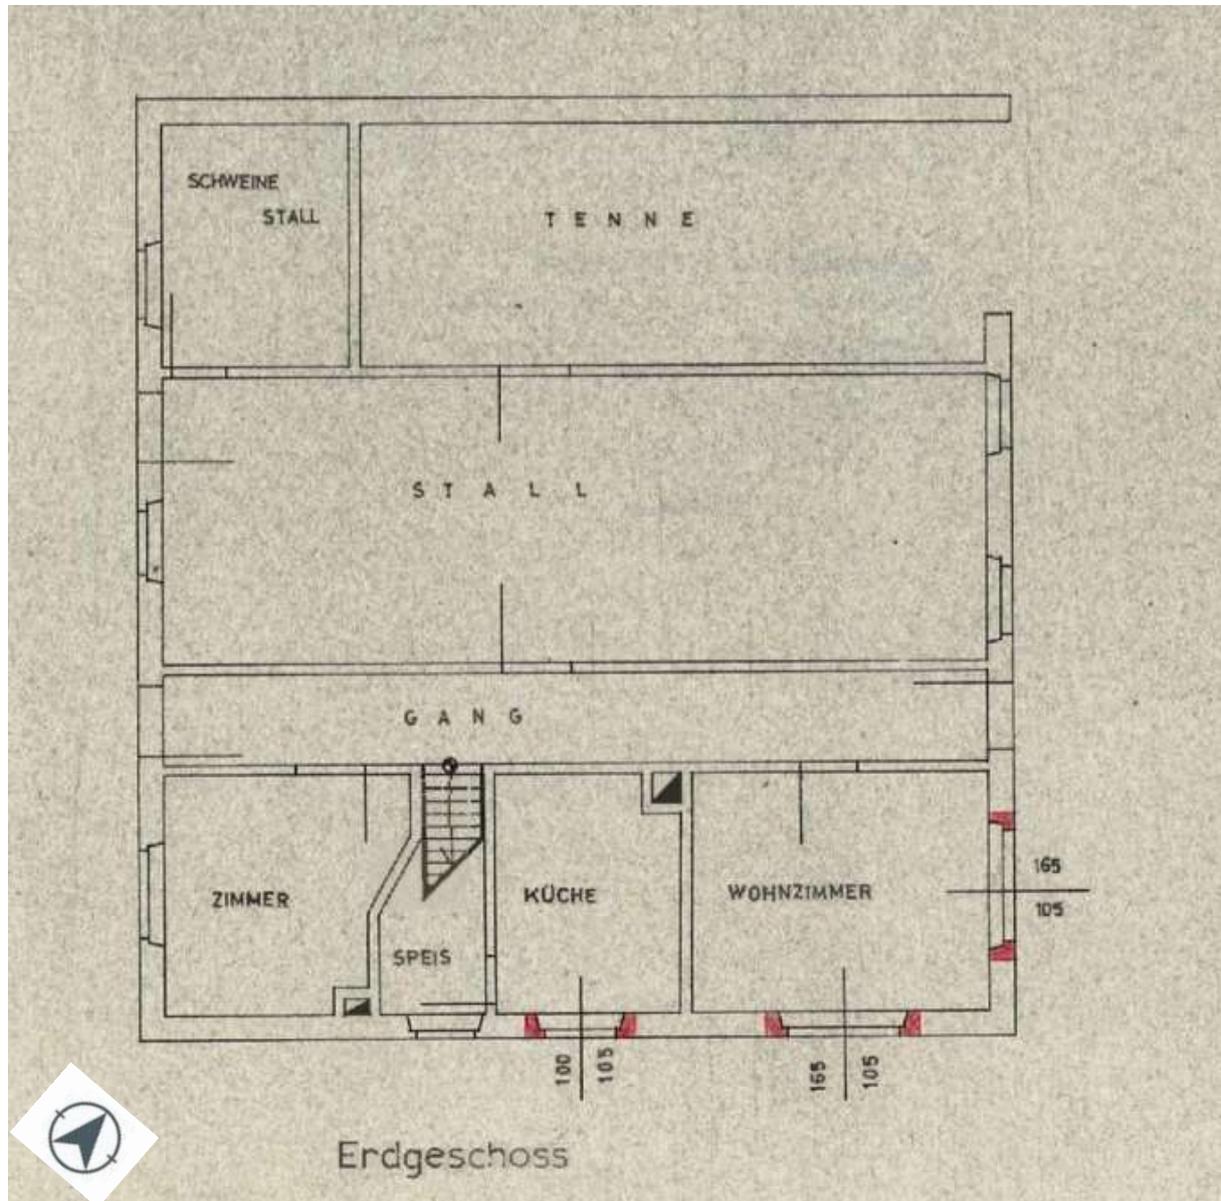
Grundriss Erdgeschoss Wohnhaus aus Planunterlagen von 1964

Der Grundriss entspricht nicht dem am Ortstermin angetroffenen Zustand.

Es lagen diverse Abweichungen vor. Der Stall wurde beispielsweise teilweise zu Wohnraum umgebaut. Die Tenne wurde als Garage genutzt. Der ehemalige Schweinestall wurde als Abstellraum genutzt. Die Treppe wurde in den Bereich des Stalles versetzt. Zudem wurden Wände entfernt und ein Zugang zur Terrasse geschaffen. Der Freisitz fehlt auf den Grundrissen.

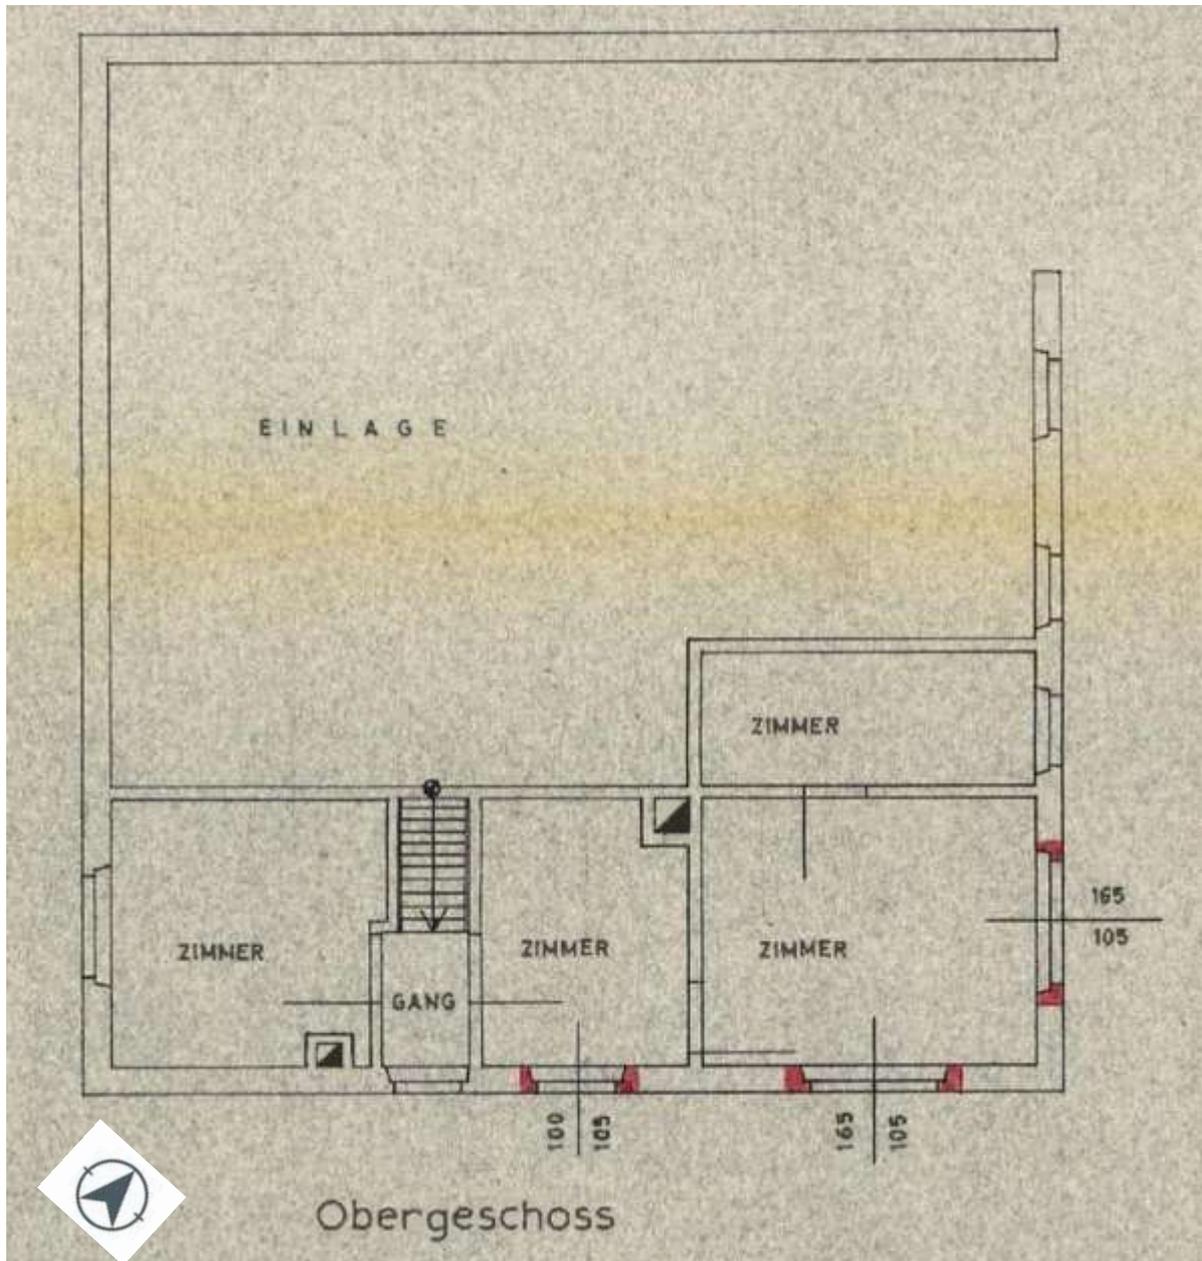
Grundriss Obergeschoss Wohnhaus aus Planunterlagen von 1964

Der Grundriss entspricht nicht dem am Ortstermin angetroffenen Zustand.

Es lagen diverse Abweichungen vor. Die Einlage wurde beispielsweise teilweise zu Wohnraum umgebaut. Zudem wurde im Obergeschoss ein langer, schmaler Flur eingerichtet. Ein Zimmer wurde zu einem Badezimmer umfunktioniert. Die Treppe wurde in den Bereich der Einlage versetzt. Zugänge zu den Zimmern wurden verändert.

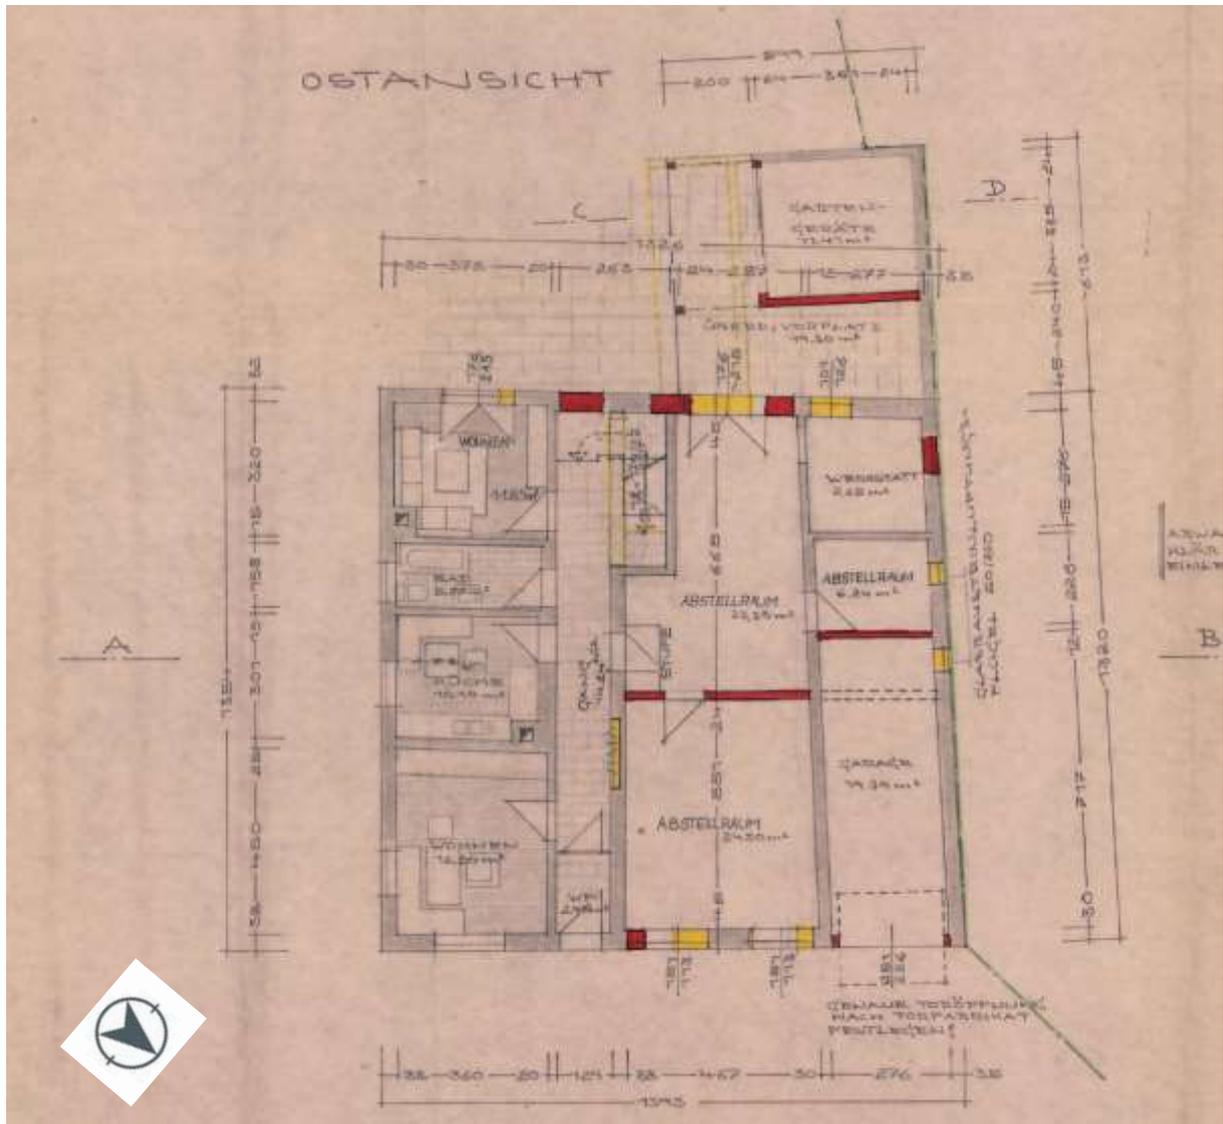
Grundriss Erdgeschoss Wohnhaus und Freisitz aus Planunterlagen von 1977 (ohne Genehmigungsvermerk)

Der Grundriss entspricht nicht dem am Ortstermin angetroffenen Zustand.

Es lagen diverse Abweichungen vor.

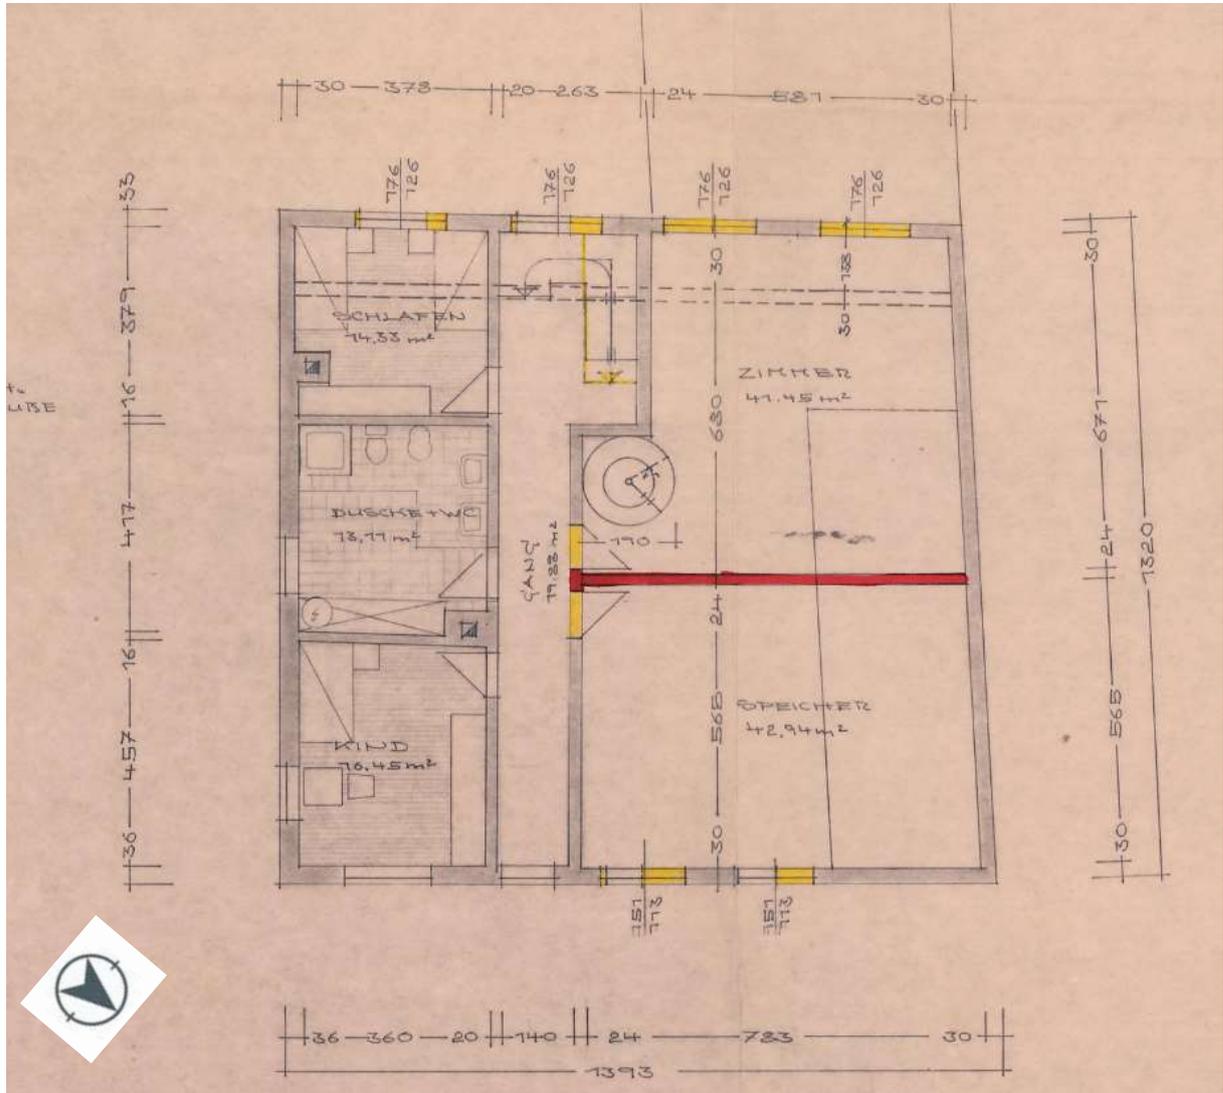
Grundriss Obergeschoss Wohnhaus aus Planunterlagen von 1977 (ohne Genehmigungsvermerk)

Der Grundriss entspricht nicht dem am Ortstermin angetroffenen Zustand.

Es lagen diverse Abweichungen vor.

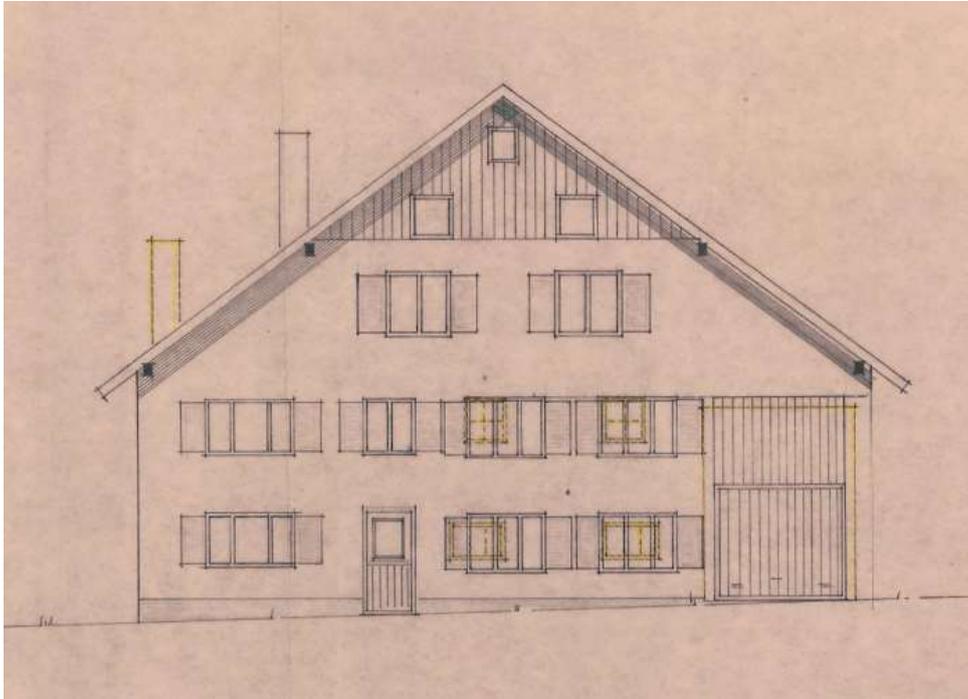
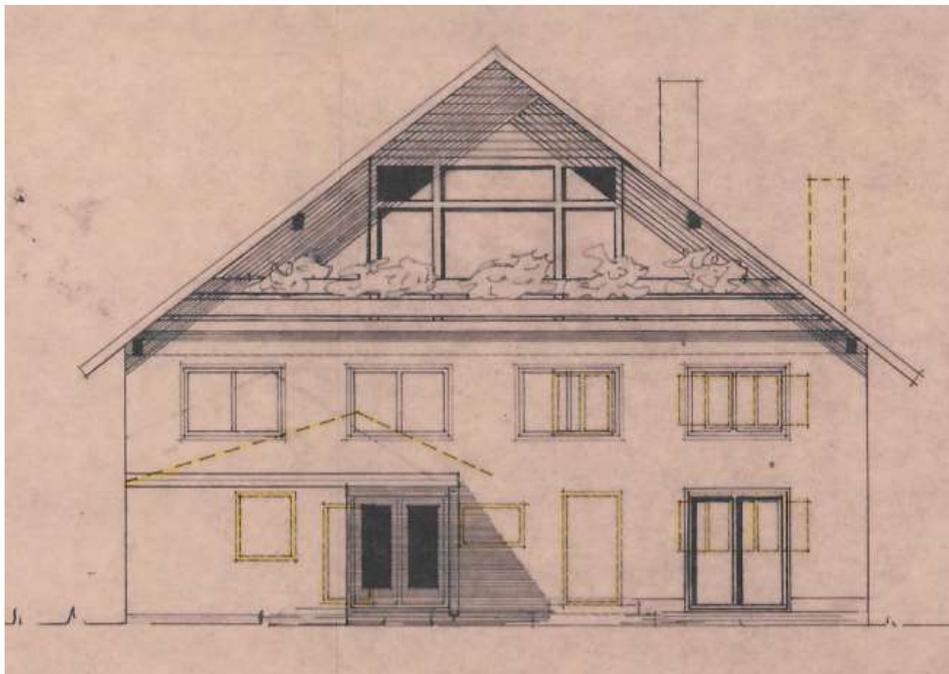
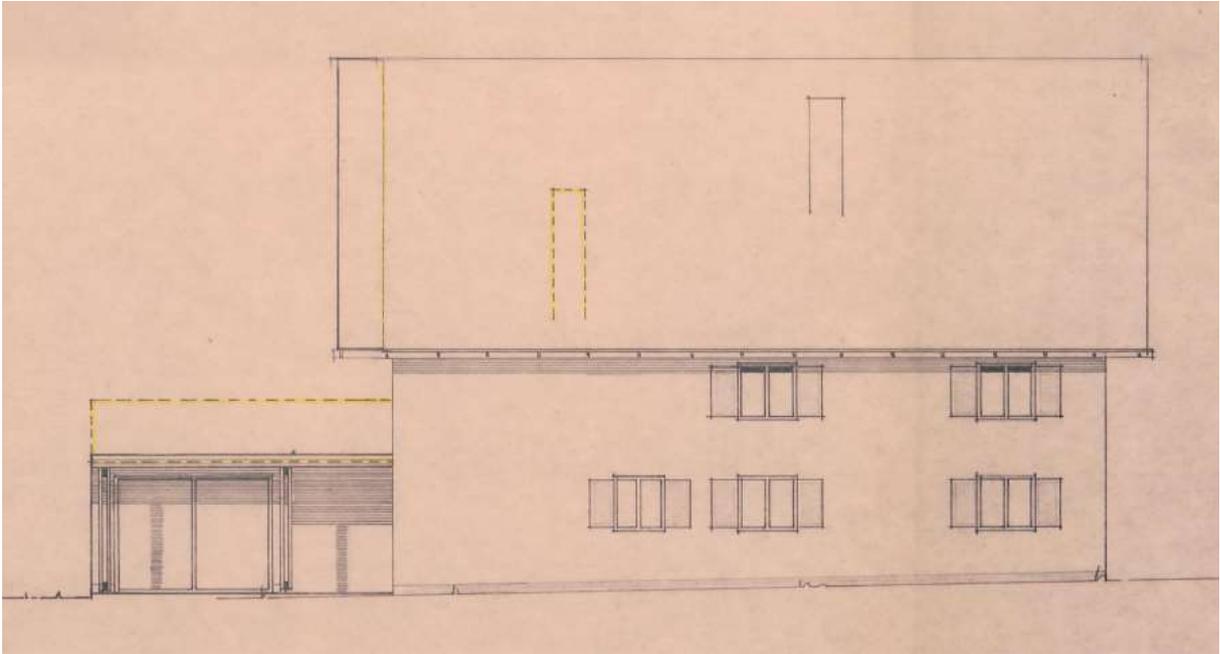
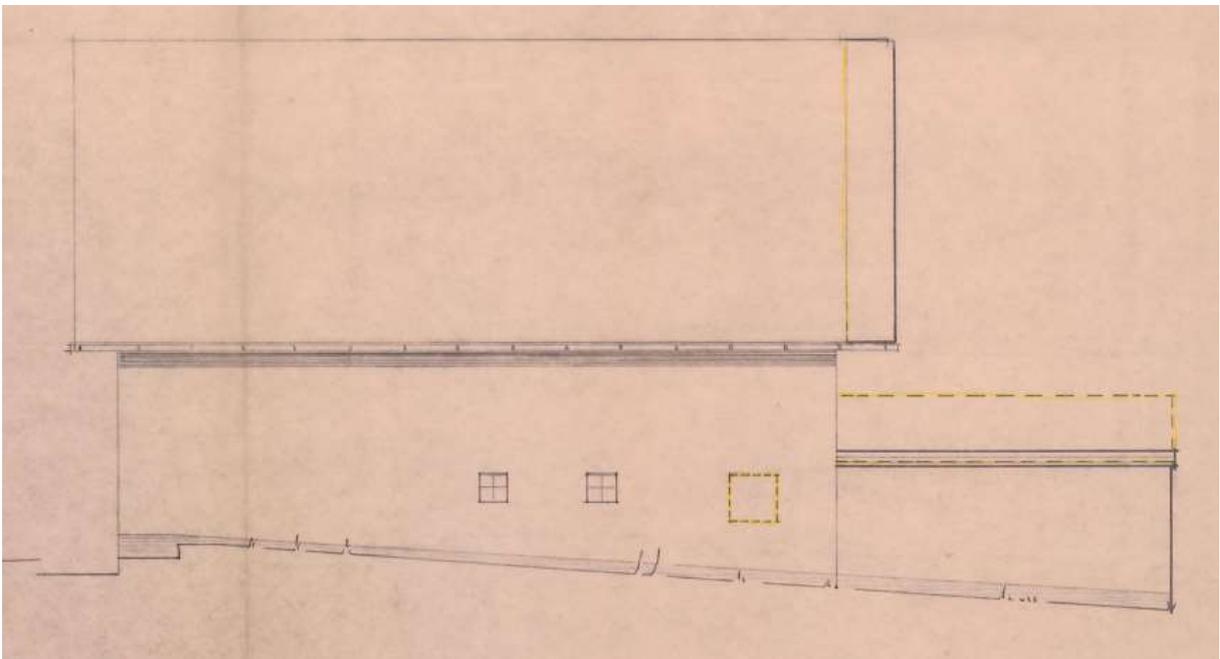
Die Ansichten entsprechen teilweise nicht dem am Ortstermin angetroffenen Zustand.

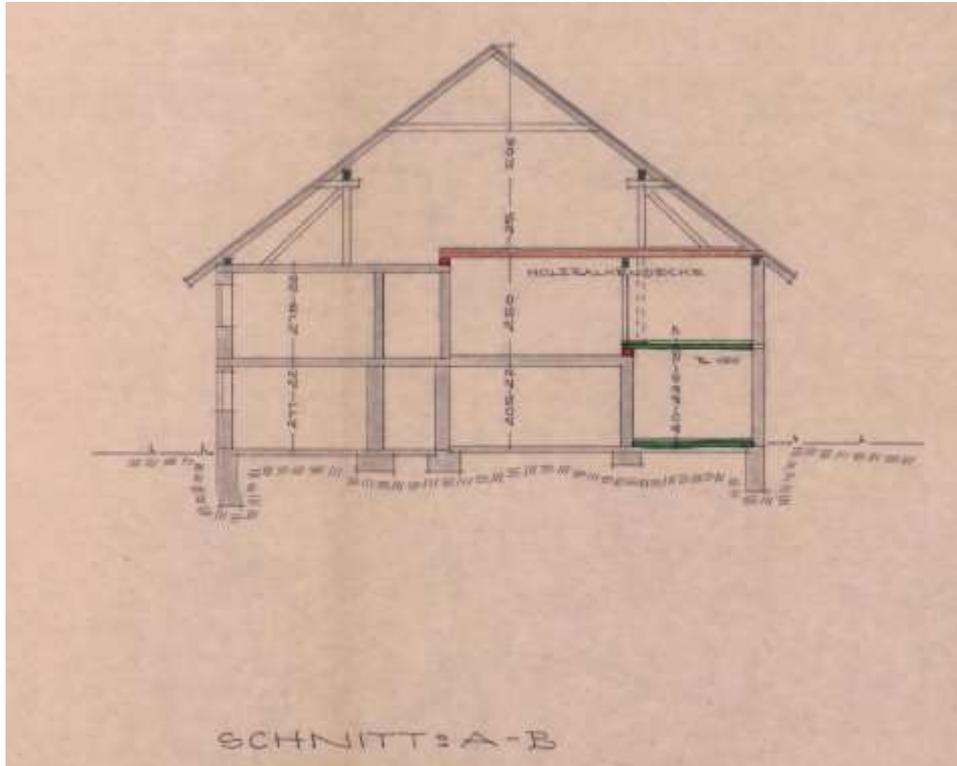
Querschnitt Wohnhaus aus Planunterlagen von 1977

Der Querschnitt entsprach nicht dem am Ortstermin angetroffenen Zustand.

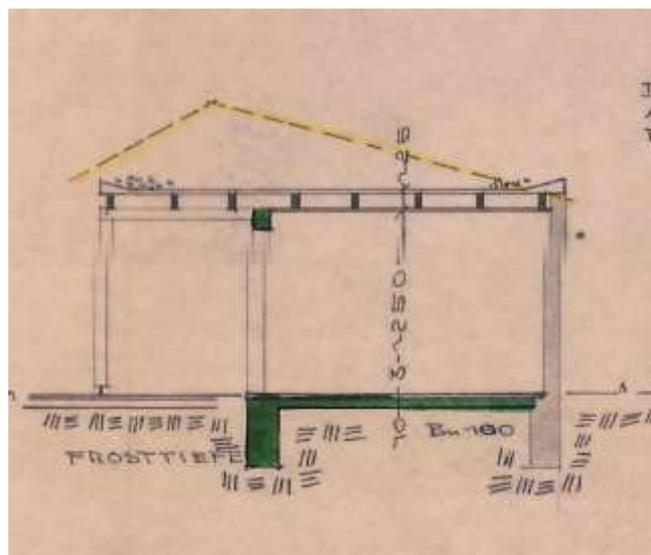
Querschnitt Freisitz aus Planunterlagen von 1977

Der Querschnitt entsprach nicht dem am Ortstermin angetroffenen Zustand.
