7.13 Fotodokumentation

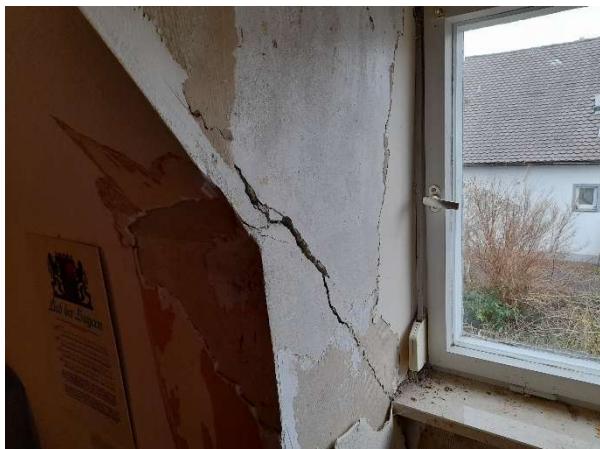
DG – Riss im Putz der Dachgaube
