Auszug aus dem Verkehrswertgutachten | AG Ingolstadt | Aktenzeichen 4 K 108/23

Werkstatt mit Büro

Rebdorfer Straße 7 | 85072 Eichstätt

Wertermittlungstichtag | 30.07.2024

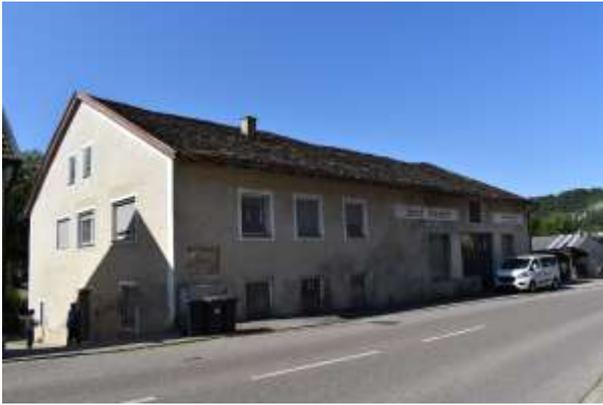
Ansicht Bewertungsgrundstück Flst. 1087 aus nord-östlicher Richtung. Links im Bild das Geb. 1 – Büro.

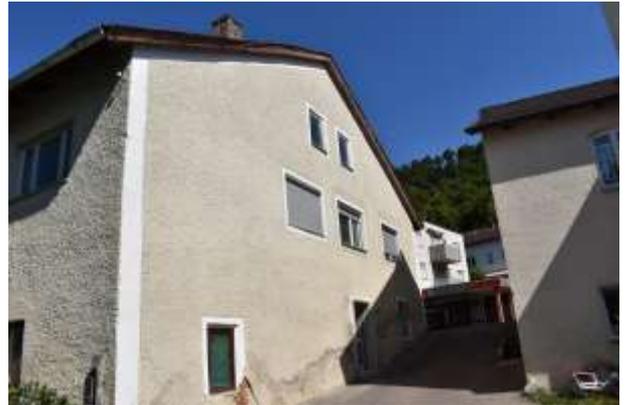
Geb. 1 – Büro aus Richtung Südosten

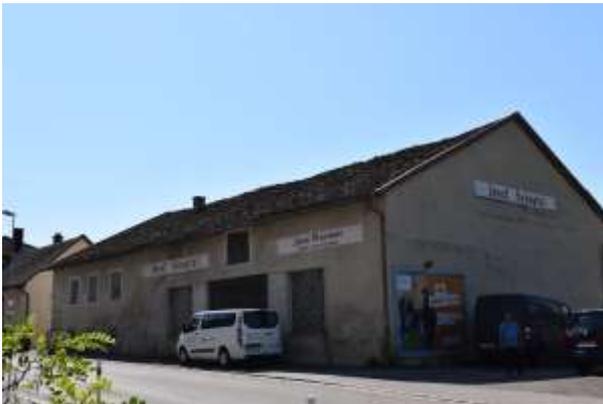
Ansicht aus Richtung Nordwesten mit Geb. 2 – Werkstatt auf der rechten Bildhälfte zu sehen.

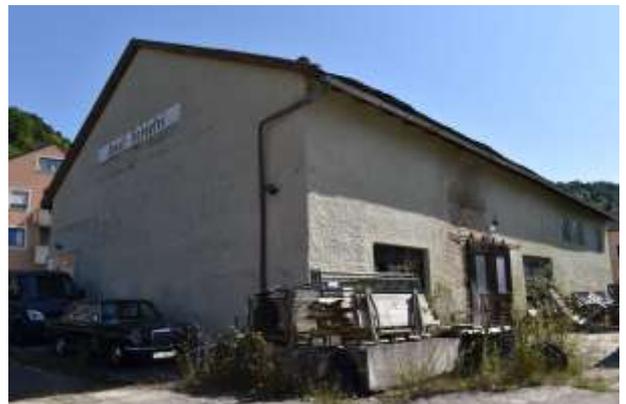
Geb. 2 – Werkstatt aus Richtung Südwesten

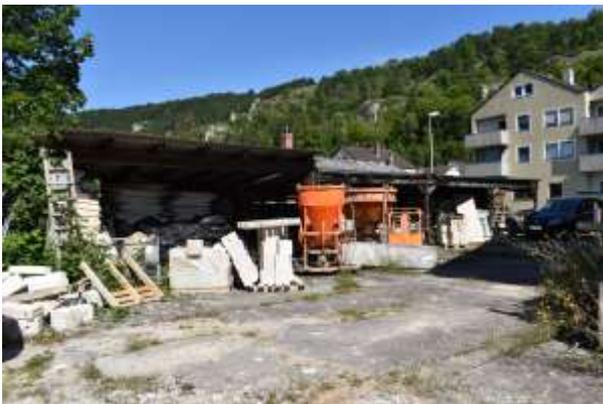
Das überdachte Freilager befindet sich in einem mäßigen Zustand; die Dachdeckung ist schadstoffbelastet (Asbest). Die Dachplatten sind teilweise beschädigt und die Holzunterkonstruktion weist teilweise Wasserschäden auf.

Geb. 3 – Überdachtes Freilager aus Richtung Osten

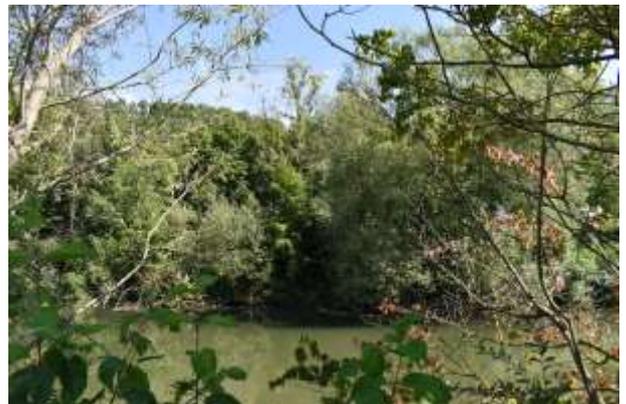
Blick auf den südlichen Böschungsbereich an der Altmühl. Die Böschung ist stark bewachsen und eignet sich nicht für eine Bebauung.
