## 7.13 Fotodokumentation

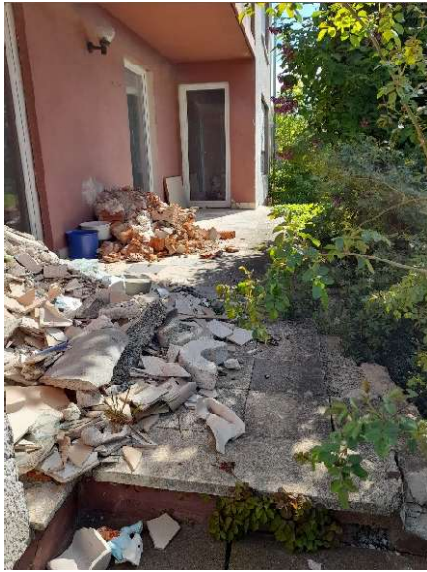
*Terrasse mit Bauschutt*

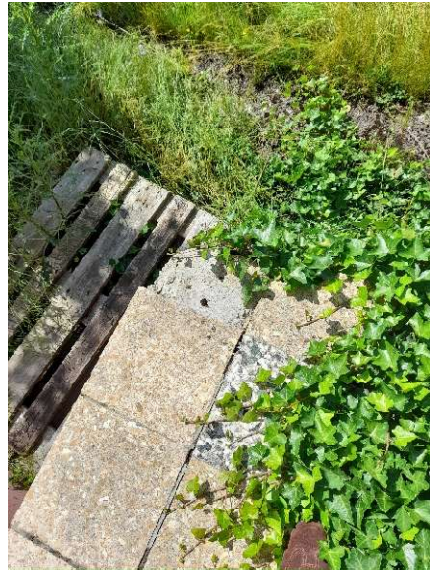
*beschädigte Terrasse*

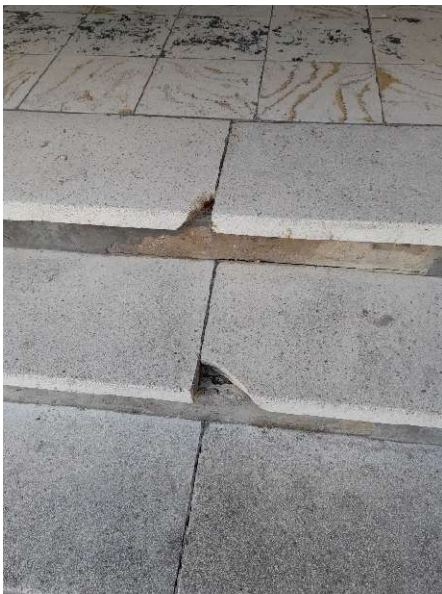
*beschädigte Treppe Hauseingang*

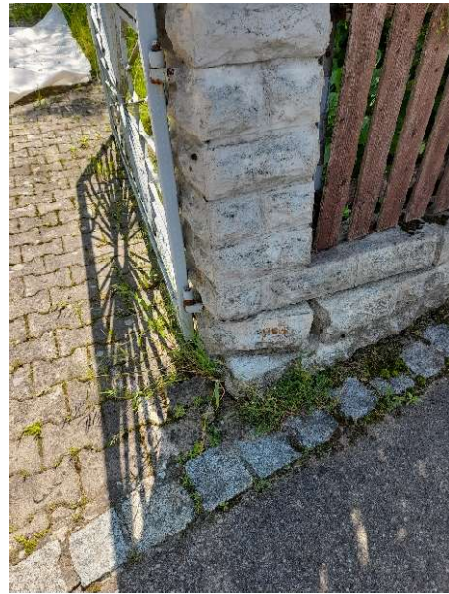
*beschädigtes Zaunfundament*

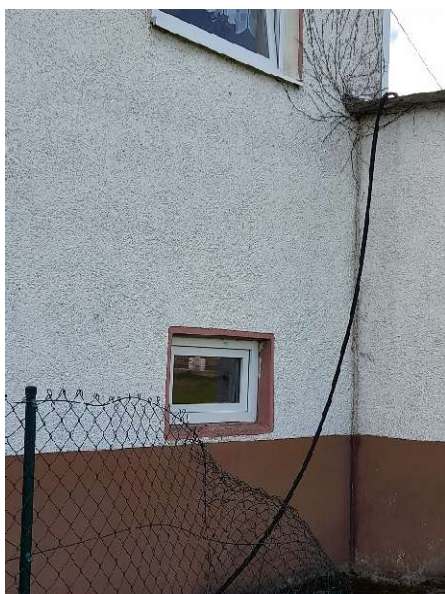
*Nach Außen verlegte Leitung zum Obergeschoss*

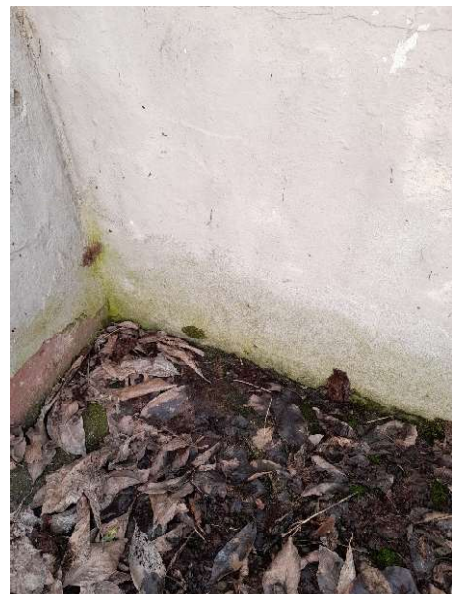
*Wasserflecken an der Stützmauer Kellerabgang*
