Datum 16.03.2025

## **Exposé zum Verkehrswertgutachten**

**Amtsgericht Augsburg**  
**Aktenzeichen: K 116/23**

| Lage: | Wiesenweg 4, 86508 Rehling |

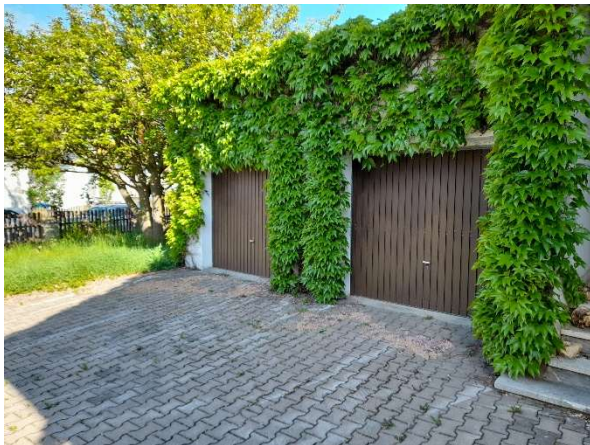
*Doppelgarage*

Seitlich am Wohnhaus befindet sich eine Doppelgarage mit überdachtem Hauseingang mit Treppe und Sitzecke. Das Baujahr der Doppelgarage ist nicht bekannt, vermutlich Mitte der 70-iger Jahren. Das Bauwerk machte am Tag der Ortsbesichtigung einen zeitgemäßen guten Eindruck. Es wurde in massiver Bauweise ausgeführt. An der Rückseite des Bauwerks befindet sich ein Fenster aus Glasbausteinen. Bauschäden bzw. Baumängeln konnten während der Ortsbesichtigung nicht festgestellt werden. Die Seitenwände sind durch Efeu etwas verwachsen.

Der Bewuchs auf dem Grundstück macht einen etwas vernachlässigten Eindruck. Die Sträucher vor dem Wohnhaus wachsen unkontrolliert und nehmen dem Wohnhaus im Erd- und teilweise Obergeschoss das Tageslicht. Der Efeu an der Garage wächst ebenfalls unkontrolliert und sollte teilweise zurückgeschnitten werden.

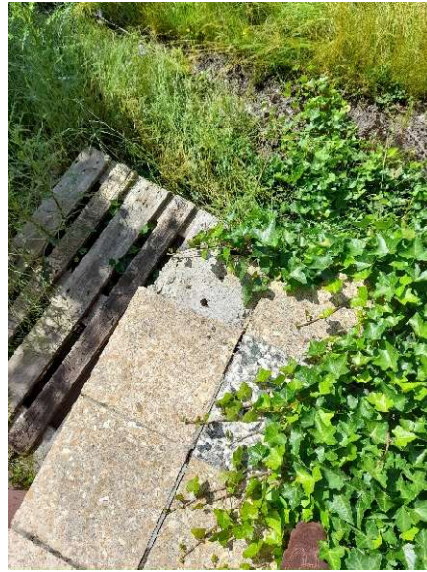
Von der Eingangstreppe sind einige Stufen beschädigt und müssen ausgebessert werden. Die Terrasse ist durch die Baumaßnahmen beschädigt worden und muss ausgebessert werden. Auf dem Grundstück befindet sich an der südlichen Grenze ein großer Holzschuppen. Das Baujahr geben die Teilnehmer am Ortstermin vor 2003 an. In ihm befinden sich eine gut ausgestattete Werkstatt, eine zusätzliche Garage und ein ehemaliger Stall.

*beschädigte Terrasse*

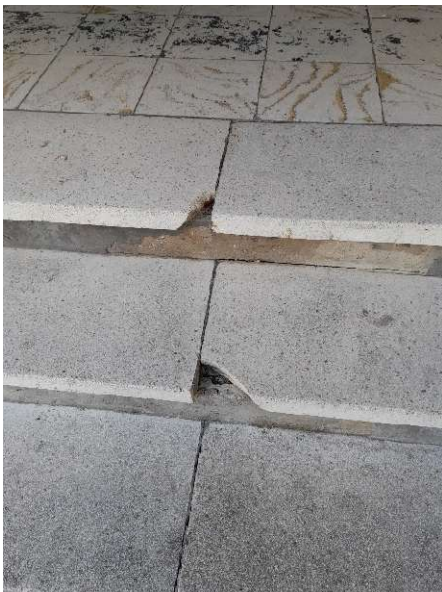
*beschädigte Treppe Hauseingang*

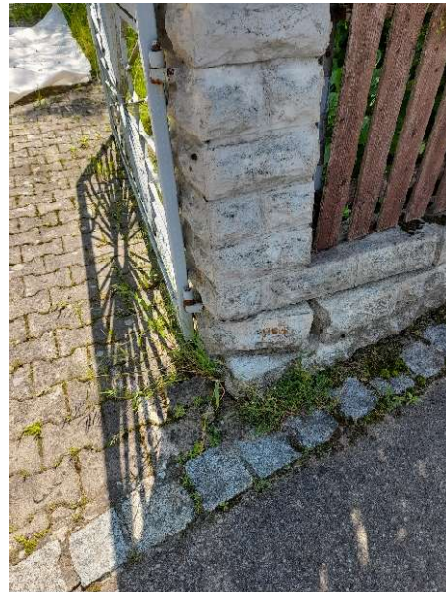
Der Zaun zur Straße besteht aus einem Holzzaun mit Hochfundament. In einigen Bereichen des Fundaments haben sich Steine herausgelöst und müssen ausgebessert werden. Die Grundstücksauffahrt wird durch zwei große Metalltüren verschlossen. Der Holzzaun ist augenscheinlich in einem guten Zustand. Die nördliche, östliche und westliche Grenze wird durch einen Maschendrahtzaun mit Fundament begrenzt. Dieser ist augenscheinlich in einem guten Zustand.

*beschädigtes Zaunfundament*

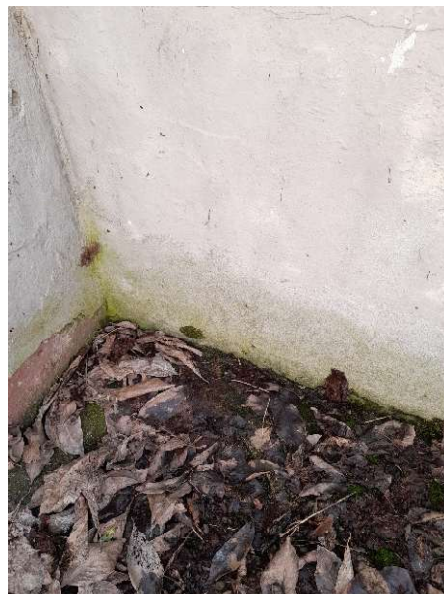
*Wasserflecken an der Stützmauer Kellerabgang*
