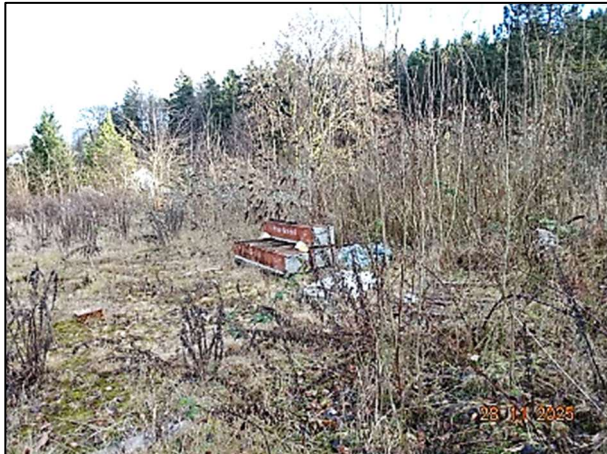
Wildbewuchs

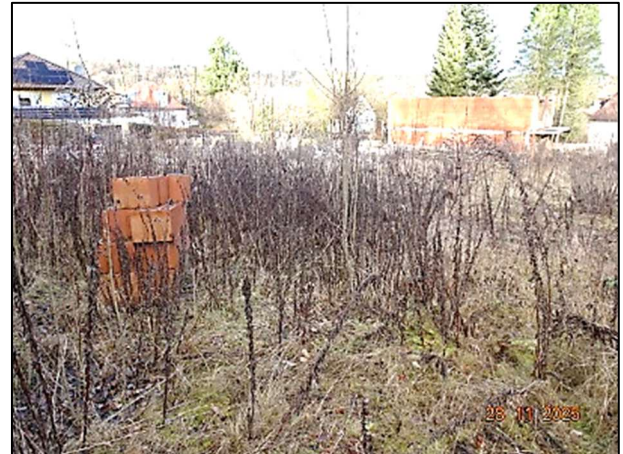
Wildbewuchs

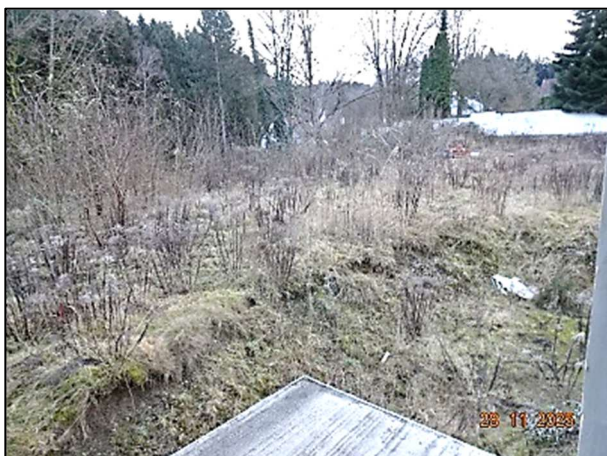
Wildbewuchs

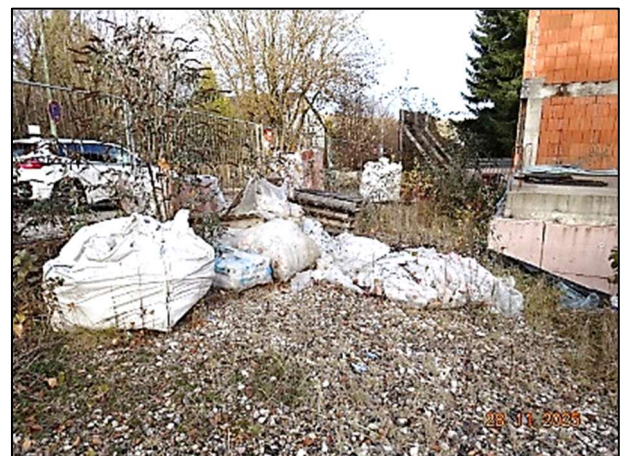
Müll vor Rohbau

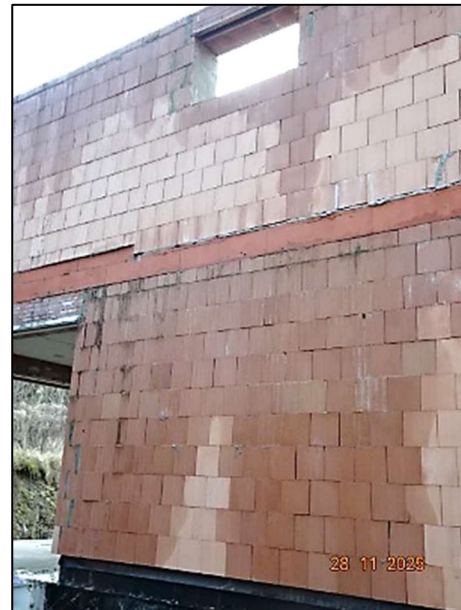
Rohbau Fl.Nr. 259/6 – durchnässte Außenwand

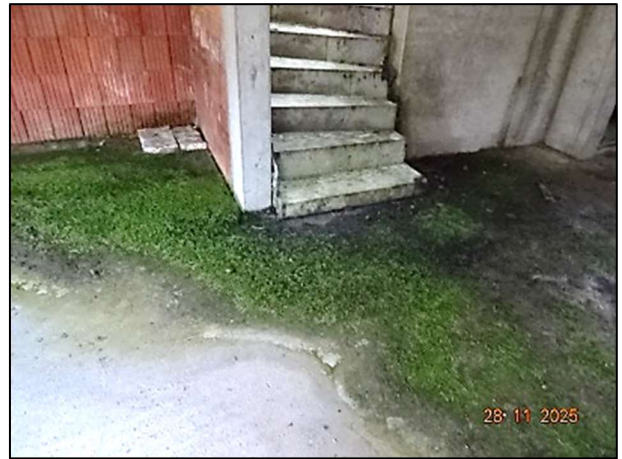
Rohbau Fl.Nr. 259/6 – EG, Nässe und Moosbildung

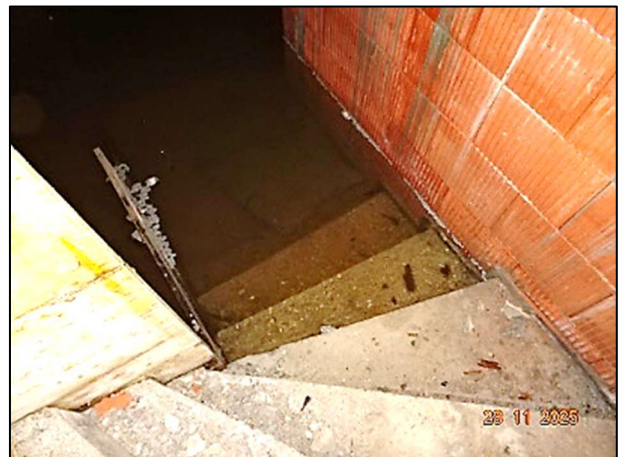
Rohbau Fl.Nr. 259/6 – KG ca. 30 cm Wasser

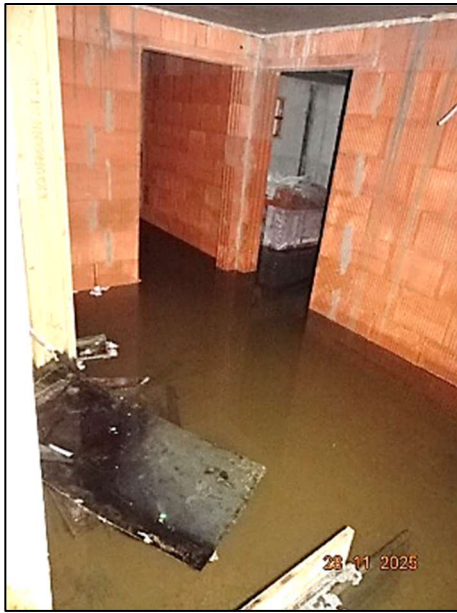
Rohbau Fl.Nr. 259/6 – KG ca. 30 cm Wasser
