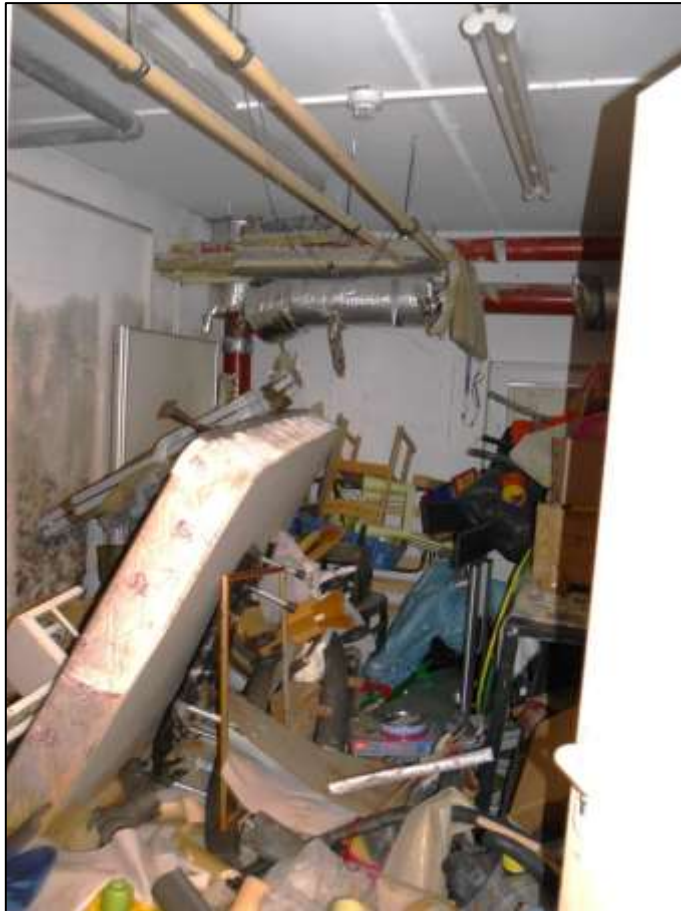
Lagerraum mit durchnässten Wandumfassungen links im Bild
