separater Fotosatz - ZFH-Grdst. Petkusser Str. 3A in 12307 Berlin-Lichtenrade (Bezirk Tempelhof-Schöneberg)

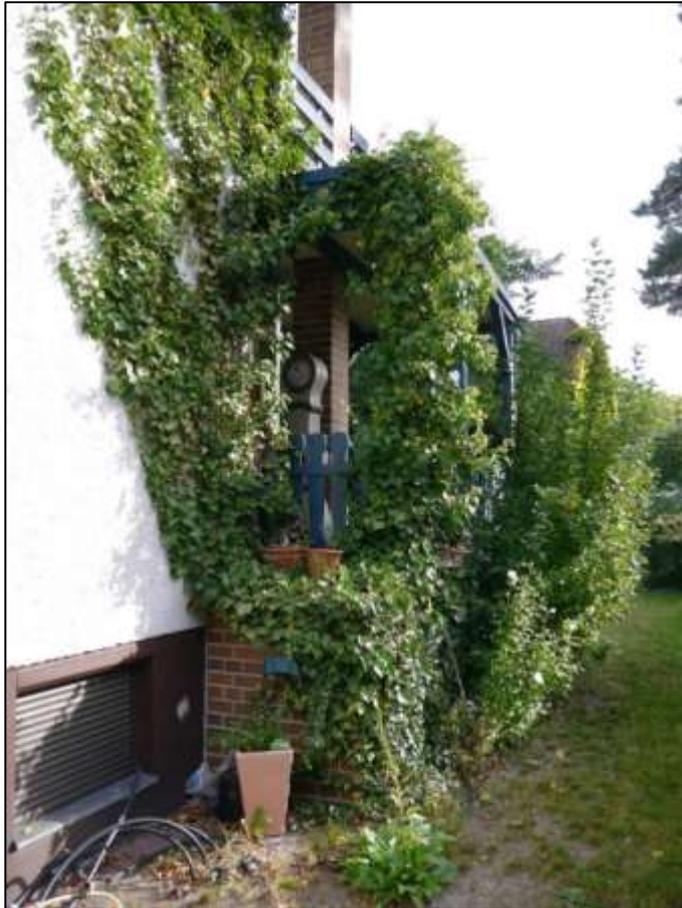
zum rechten Bauwich orientierte Gebäudefront mit Souterrainfenster im Bereich eines sogen. Musikzimmers und stark eingegrünter Balkonterrasse im Hochparterre mit darüber belegtem Balkon im Obergeschoss

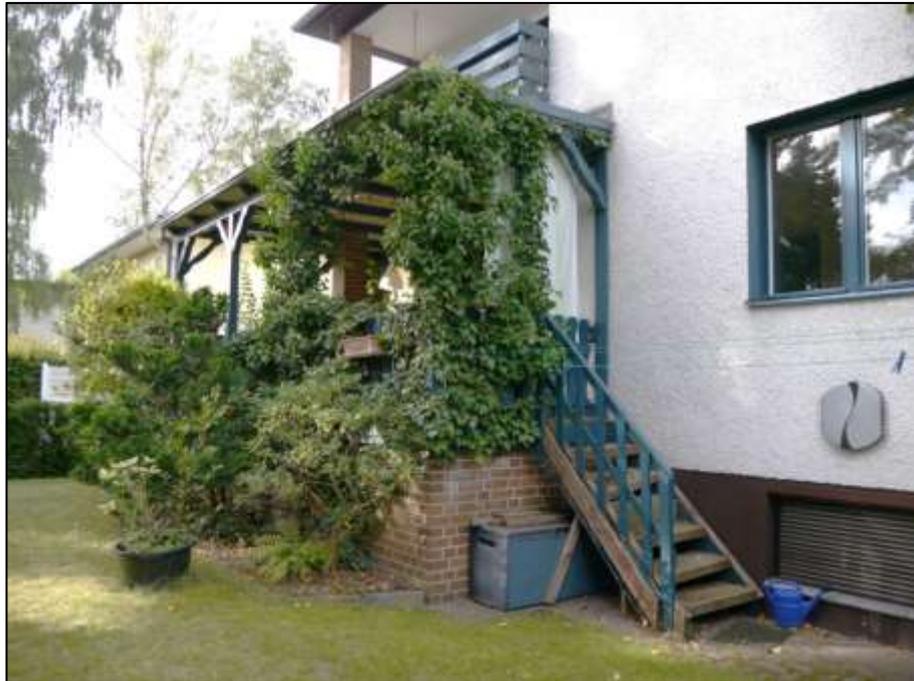
Balkonterrasse im Hochparterre als Erweiterung des ursprünglichen Balkons entsprechend dem darüber belegenen Balkon im Obergeschoss mit völlig maroder nicht mehr nutzbarer Außentreppe

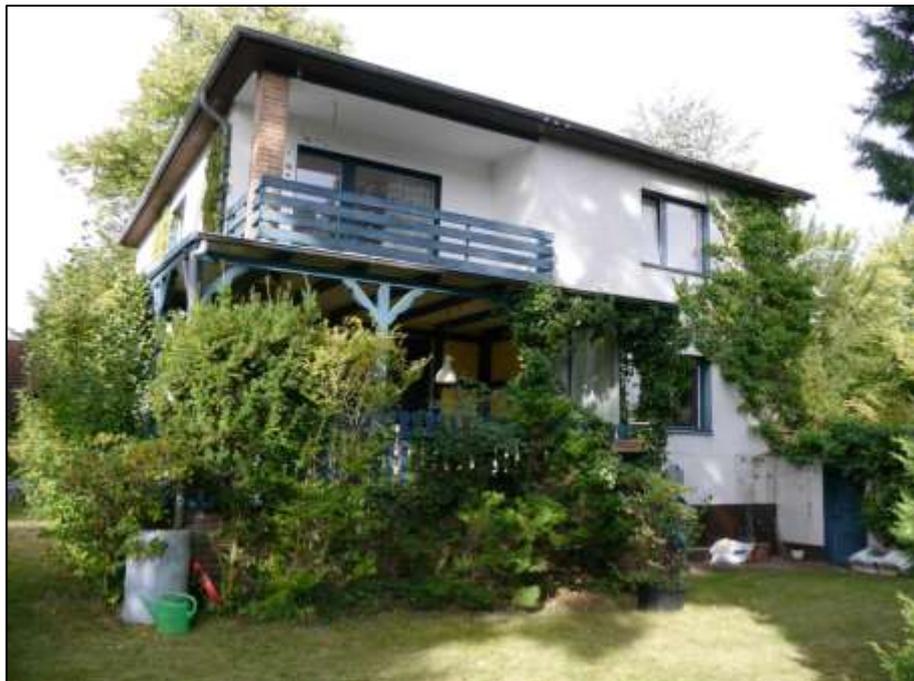
rückwärtige Front des Zweifamilienhauses mit stark eingegrünter Balkonterrasse im Hochparterre und zum rechten Bauwich nach Süd-Osten orientierter Front links im Bild

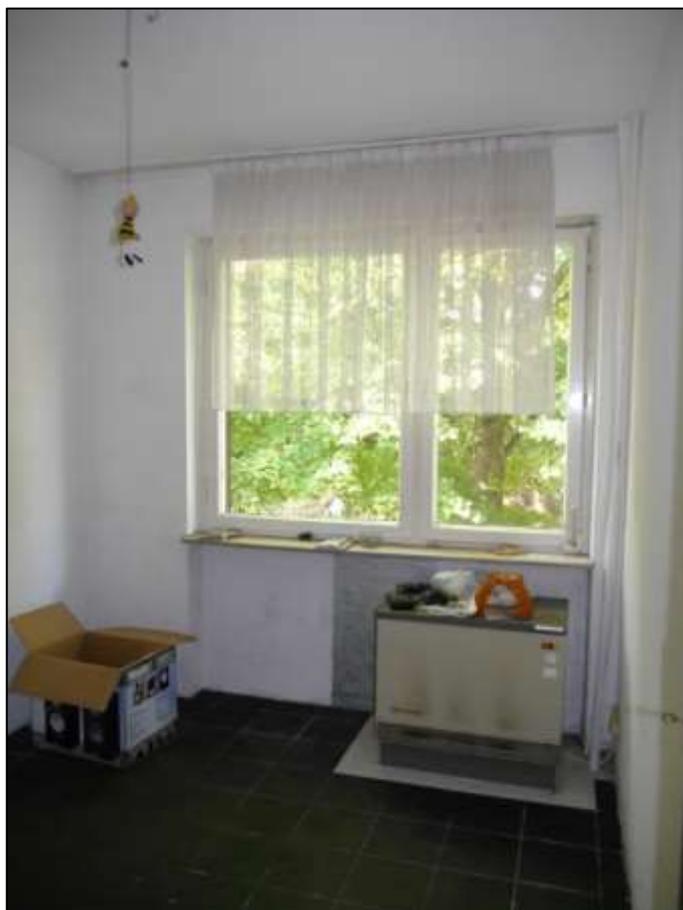
straßenseitiges  
Kinderzimmer  
der Oberge-  
schosswoh-  
nung mit Nacht-  
stromspeicher-  
ofen

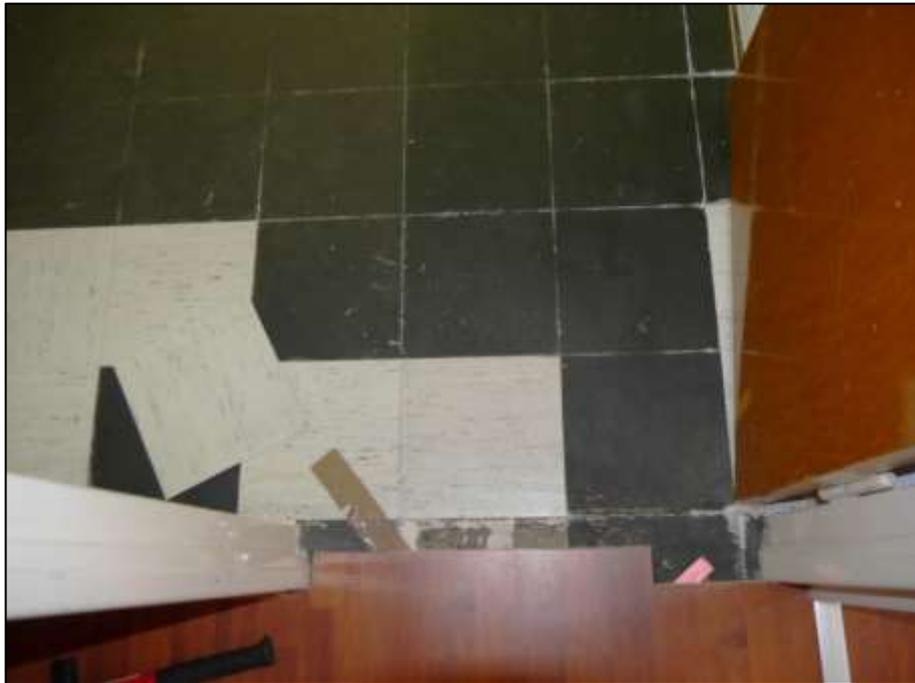
Pegulan-Fliesen als asbesthaltige sogen. Flexplatten u.a. im straßen-  
seitigen Kinderzimmer der Obergeschosswohnung
