## Gutachten Nr. 10425

über den Verkehrs-/Marktwert gemäß § 194 BauGB des Grundstücks

**Maximiliankorso 64**

**13465 Berlin-Frohnau (Bezirk Reinickendorf)**

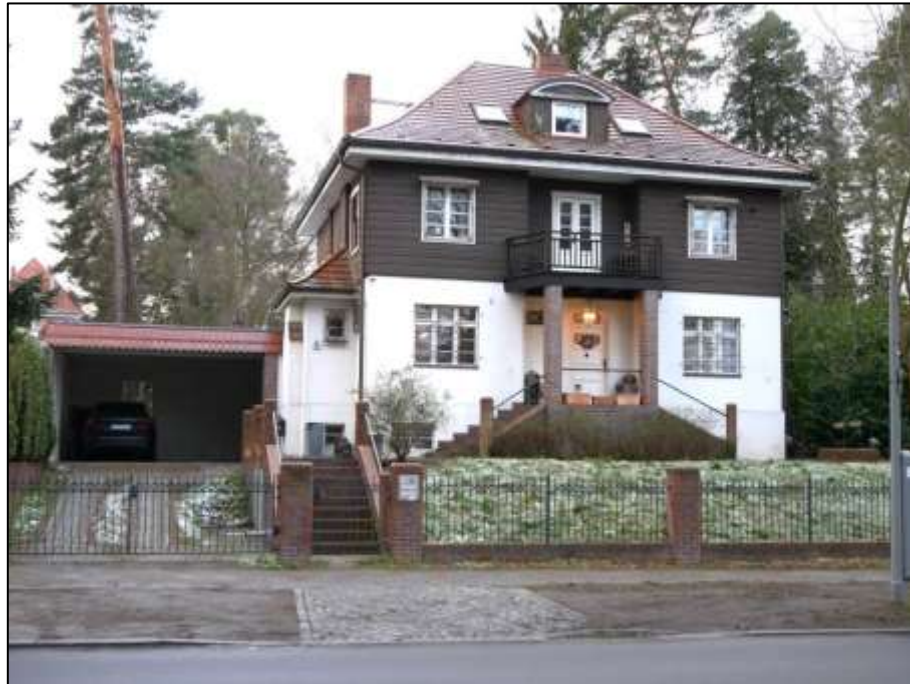
- Die Rampenzufahrt zum Carport vor der östlichen Grundstücksgrenze weist aus dem Straßenraum keine Gehwegüberfahrt auf. Eine noch vorhandene Gehwegüberfahrt mit gepflastertem Seitenblankett ist nach Abriss einer vormals in deren Flucht anzufahrende Garage im Vorgartenbereich nicht mehr nutzbar bzw. führt unmittelbar auf die Pforte der Hauszuwegung mit aufgehender Differenzterrasse. Die Bordschwelle ist wiederherzustellen und eine Gehwegüberfahrt zur Rampe des Doppel-Carports neu herzustellen.

straßenseitige Front des Grundstücks Maximiliankorso 64 mit überholter Gehwegüberfahrt nebst Bordschwellenabsenkung auf Höhe der Zugangspforte in der Einfriedung ohne Bordschwellenabsenkung und Gehwegüberfahrt zur Rampe des Doppel-Carports und Hauseingangsfront der auf dem Grundstück aufstehenden Altbau-Villa mit Doppel-Carport im linken Bauwich

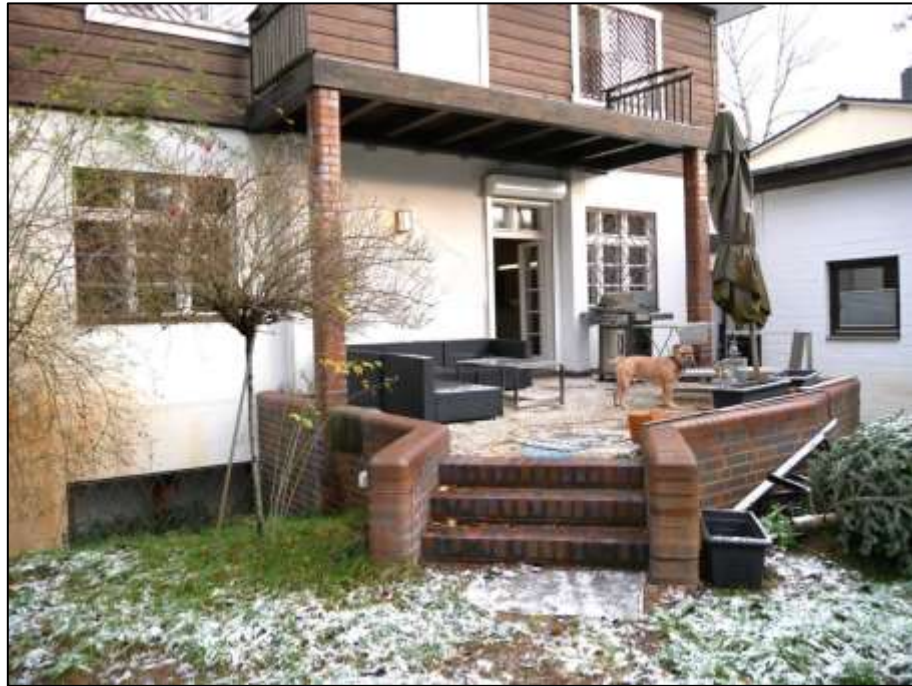
- Die auf das Hochparterre angehobene Gartenterrasse der Altbau-Villa weist eine extrem stark gerissene Sockeleinfassung aus Klinkermauerwerk entsprechend der straßenseitigen Treppenaufgänge und Stützwände auf - offensichtlich ist hier wie dort der Unterboden nicht sachgerecht verdichtet oder die Gründung nicht in frostfreier Tiefe vorgenommen worden.

- Der Terrassensockel weist gleichfalls „ausblutende“ Mörtelfugen mit Kalkfahnen und teilweise Fugenrisse auf. Zusätzlich sackt der Sockel ab und reißt im Anschluss an die aufgehenden Wohnhausfassade ab. An der gartenseitigen Front des Sockels liegt über die gesamte Sockelhöhe ein kräftiger Durchriss des gesamten Sockels mit klaffender Fuge mit einer Stärke bis zu mehreren Zentimetern an der Mauerkrone vor.

vor der gartenseitigen nach Süden orientierten Front der straßenseitigen Altbau-Villa belegene erst in den letzten Jahren neu angebaute auf das Hochparterre-Niveau angehobene Gartenterrasse und rechts im Bild belegene ehemalige Gymnastikhalle als Wohngebäude mit nach Westen orientierter Fensterfront

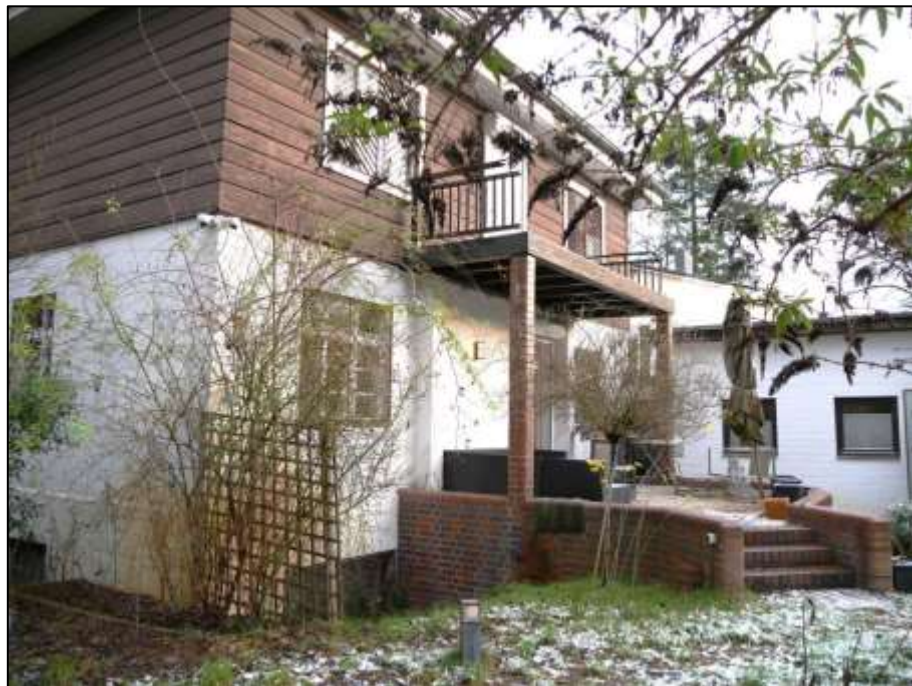
- Die Bruchsteinplattierung der auf das Hochparterre-Niveau angehobenen Gartenterrasse löst sich hinter der Differenztreppe aus der Gartenebene auf die Terrasse großflächig ab, da offensichtlich eine zusätzliche Drainagelage unter die Armierung der Fliesung verbaut wurde, so dass gefrierendes Niederschlagswasser die darüber liegende Fliesung durch Vereisung großflächig ablöst - in den Randbereichen sind weitgehend auch Fliesenfugen bereits gerissen. Dem Vernehmen nach soll über die Drainagelage Niederschlagswasser bis in die angrenzende Wohnküche gelangen.

vor der gartenseitigen nach Süden orientierten Front der straßenseitigen Altbau-Villa angebaute und auf das Hochparterre-Niveau angehobene Gartenterrasse und links im Bild anbindende westliche Giebelseite der Villa - rechts im Bild belegene ehemalige Gymnastikhalle

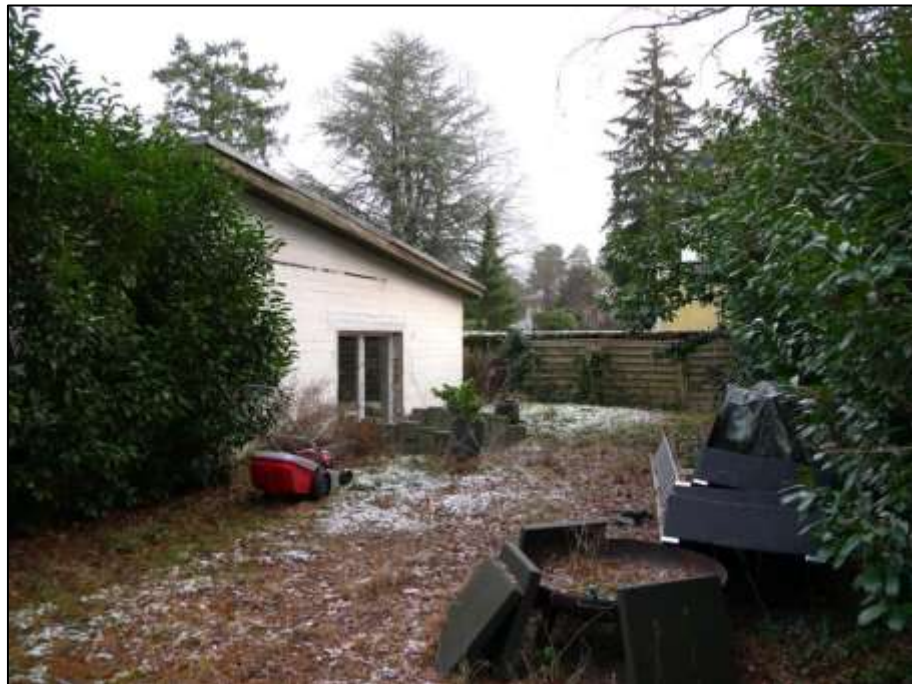
- An der rückwärtigen bzw. südlichen Giebelseite des rückwärtigen Gebäudes ist eine größere Durchfeuchtung an der Außenwand zu verzeichnen, die ggf. auf erhöhten Niederschlagswasseranfall mit Spritzwasserbelastung aufgrund einer undichten Dachrinne zurückzuführen ist. Ein Regenfallrohr neben der Fenstertür in der östlichen Gebäudefront ist nach Sachlage bereits durchgerostet.

südliche Giebelseite der vor der östlichen Grundstücksgrenze im rückwärtigen Grundstücksteil errichteten ehemaligen Gymnastikhalle

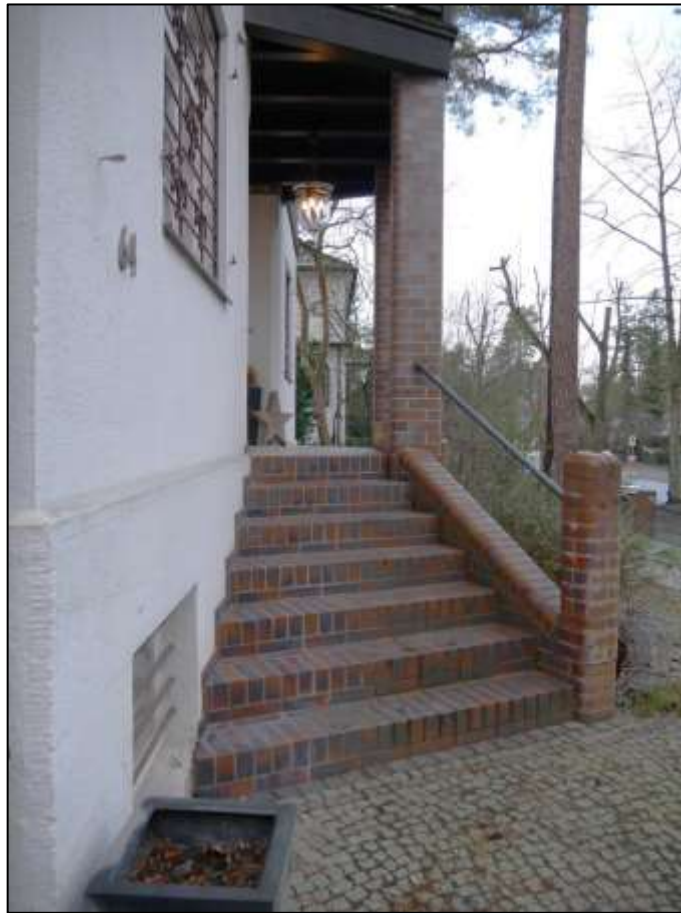
- Die Rollschicht-Ziegelstufen der aus dem Straßenraum aufgehenden Außentreppe sind teilweise ausgebrochen und liegen nach Unterspülung hohl. Teilweise sind die Rollschichtlagen der Trittstufen gerissen und eingebrochen - die Fugung hat sich in weiten Teilen abgelöst.

- Stützwände und Klinkermauerwerkspfeiler der Hauseingangstreppe im Vorgartenbereich weisen teilweise Kalkfahnen bzw. „ausblutende“ Mörtelfugen auf. Partiiell weisen die Balkenstützen und die Gartenterrassen-Stützwandeneinfassung vor der gartenseitigen Front des straßenseitig vorderen Gebäudes ein entsprechendes Erscheinungsbild auf. Der vordere Pfeiler der von links aufgehenden Hauseingangstreppe ist über der Basis völlig durchgerissen und wird quasi noch durch den Stahlrohrhandlauf in Position gehalten.

Hauseingangstreppe der straßenseitigen Altbau-Villa

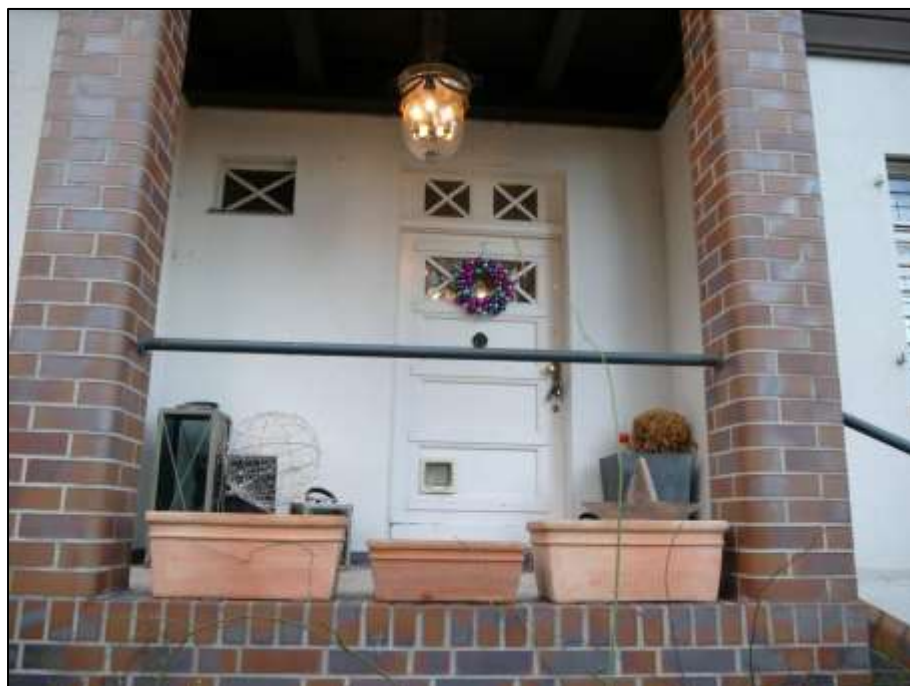
- Die straßenseitige Hauseingangstür der Altbau-Villa schließt nicht dicht und ist nicht einbruchshemmend ausgeführt. Auch die gleichfalls noch aus dem ursprünglichen Bestand stammende Kelleraußentür ist nicht einbruchshemmend ausgeführt.

Hauseingangstür unterhalb der im Obergeschoss u.a. auf zwei Mauerwerkpfeiler aufgelagerten Balkonterrasse der Altbau-Villa

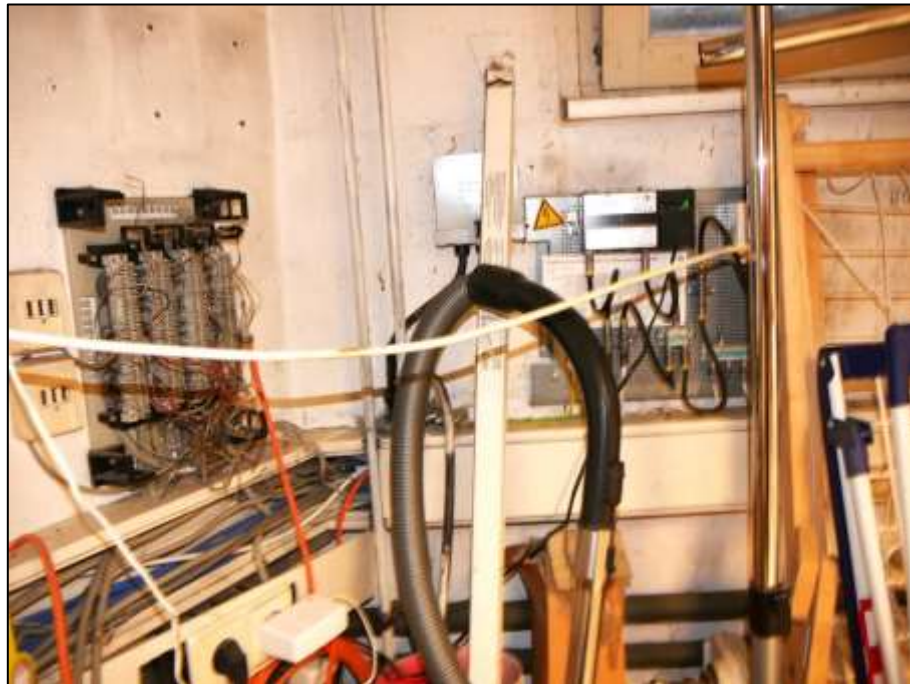
Elektroinstallationen u.a. als Kabelkanal und Schwachstromanlage sowie frei hängende Mantelkabel im Hauswirtschafts- und Hausanschlussraum mit Nutzung auch als Heizzentrale im Kellergeschoss der Altbau-Villa

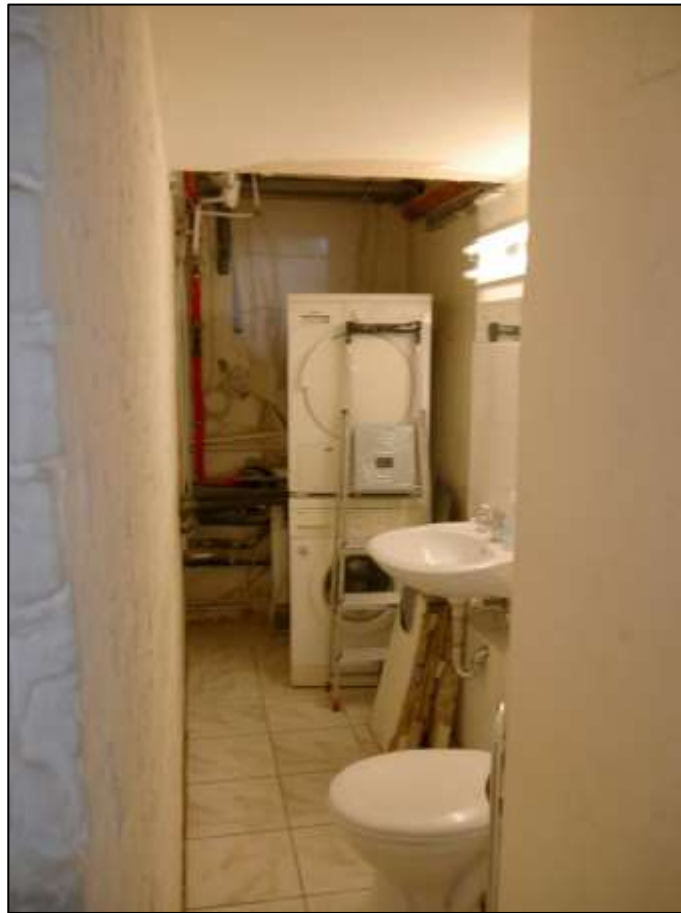
Toilettenraum im Kellergeschoss der Altbau-Villa mit verbliebenen defekten Wasch- und Trockenautomaten, weil in die später eingebaute Wandscheidung zum Flur eine für einen Abtransport zu schmale Tür eingebaut worden ist

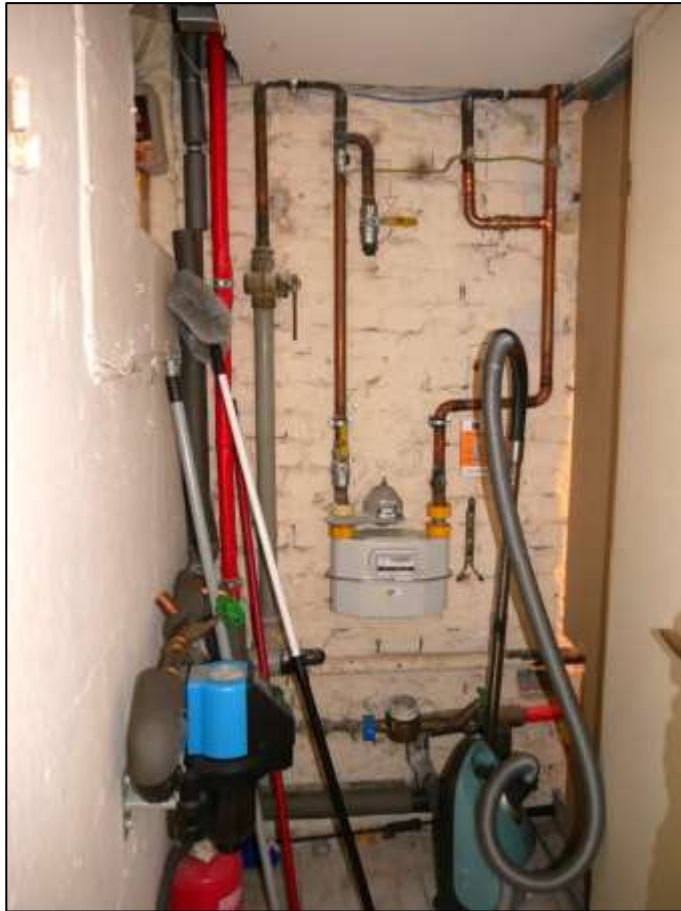
Frischwasser- und Gasanschluss mit unterdimensioniertem Gaszähler im Kellergeschoss der Altbau-Villa aufgrund der Gasversorgung sowohl für die Altbau-Villa als auch für die auf dem Grundstück belegene frühere Gymnastikhalle
