Gutachten Nr. 10281N

über den Verkehrs-/Marktwert gemäß § 194 BauGB des Grundstücks

Maximiliankorso 63

13465 Berlin-Frohnau (Bezirk Reinickendorf)

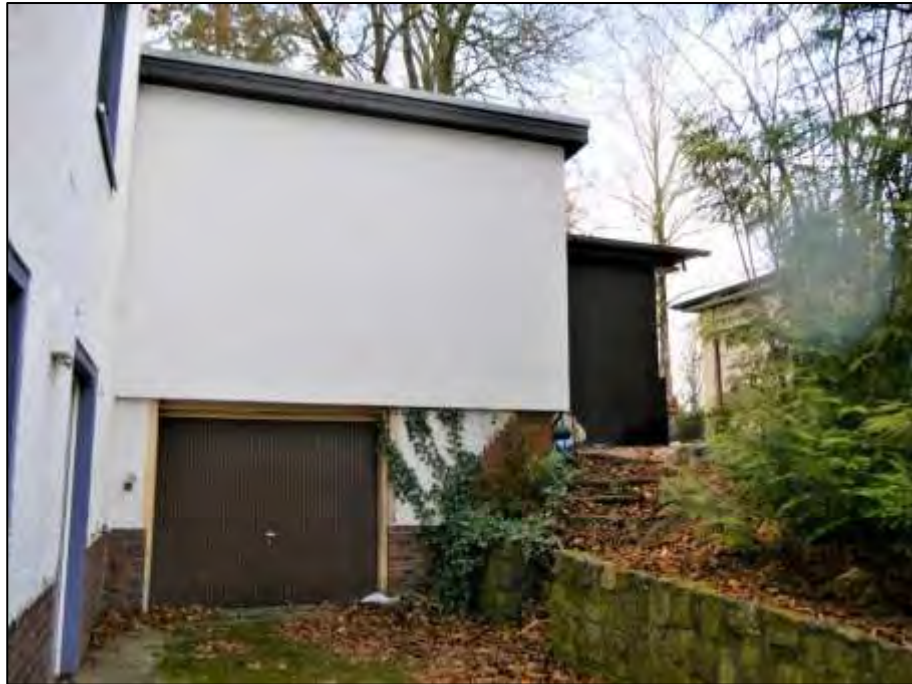
Blick aus der Garagenzufahrt auf den Garagen-Anbau mit Aufstockung als Bürofläche sowie verbliebener Rest eines teilabgerissenen hölzernen Verbindungsbaus zu dem westlich angrenzenden Nachbargrundstück

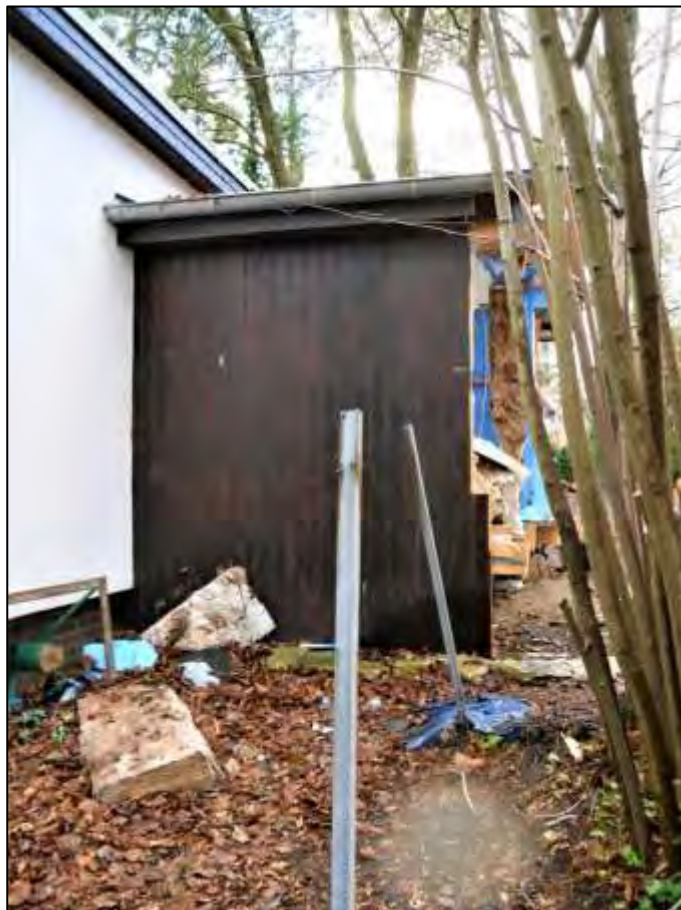
Bauvorlagen oder eine diesbzgl. Genehmigung konnten in der Bauakte zu dem hier betroffenen Grundstück nicht vorgefunden werden und liegen dem Unterzeichneten nicht vor. Der Verbindungsbau ist auf dem benachbarten Grundstück bereits wieder abgebrochen worden und zu dem hier betroffenen Grundstück mit offener Außenwand im Bereich des Abbruchs verblieben, so dass die Konstruktion freiliegt.

verbliebener Rest eines teilabgerissenen hölzernen Verbindungsbaus zu dem westlich angrenzenden Nachbargrundstück im Bereich der westlichen Giebelseite der Garagen-Aufstockung

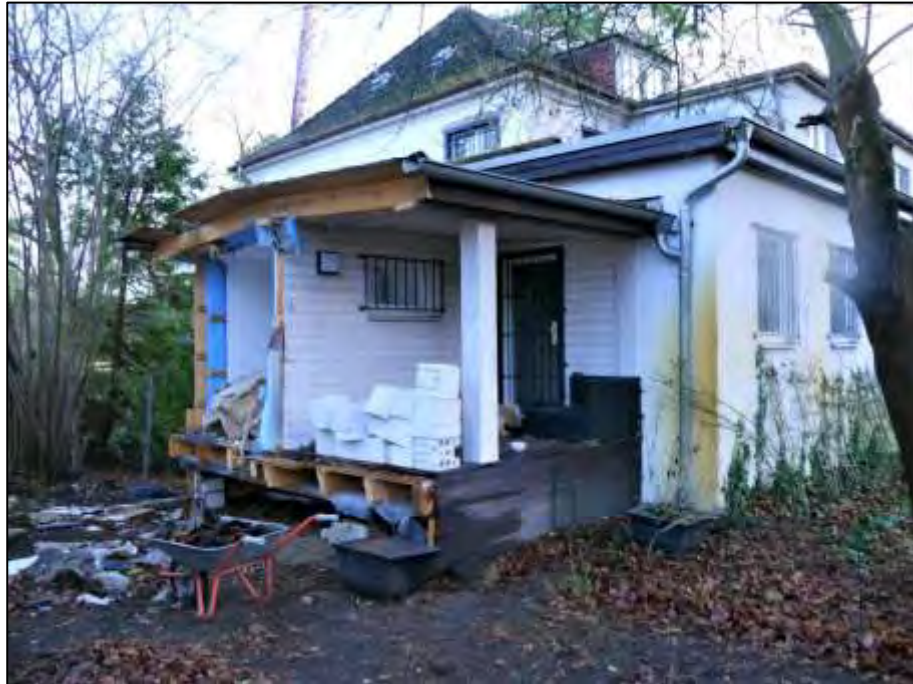
Blick nach Nord-Osten auf die gartenseitige nach Süden und die zum rechten Bauwich nach Westen orientierten Gebäudefronten mit Garagen-Aufstockung und teilabgebrochenem hölzernem Verbindungsbau im Vordergrund

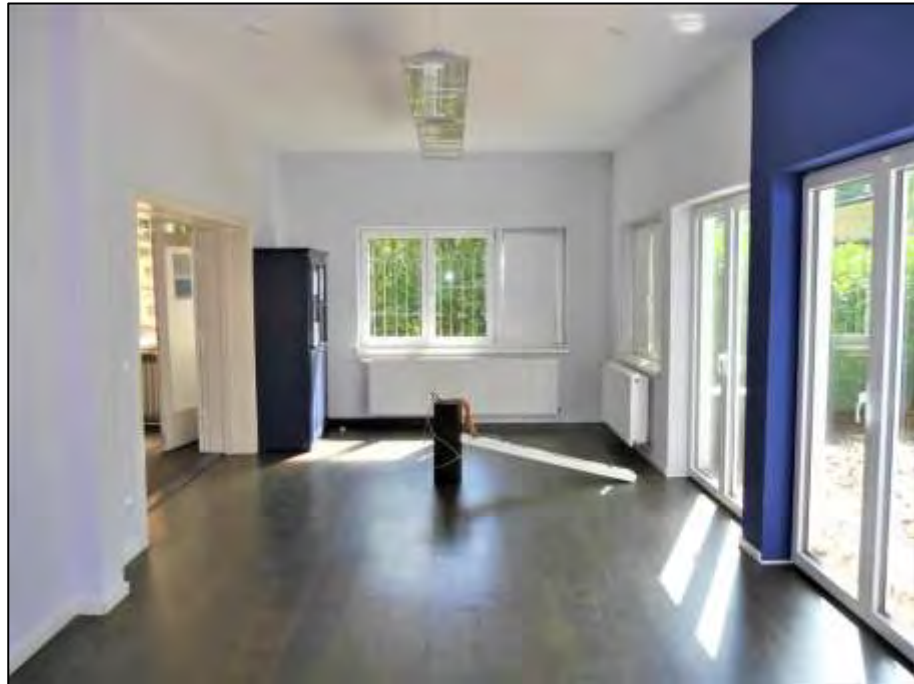
Mängel- und Schäden konnten durch den Unterzeichneten anlässlich des Ortstermins lediglich bzgl. vorliegender Durchfeuchtungen einzelner Kelleraußenwände und des fehlenden Treppenzugangs zum Rohdachboden, hinsichtlich verbrauchter Raumdekorationen sowie partiell der technischen Gebäudeausrüstung u.a. hinsichtlich der Wasser-Ver- und Entsorgung festgestellt werden, die nach Sachlage teilweise noch aus dem ursprünglichen Bestand stammen. Bzgl. der Elektroinstallation liegen Mängel insoweit vor, als dass die vorliegende opulente Installation für ein Wohngebäude absolut überhöht ist.

Steckdosen säule als opulente Büro-Ausstattung

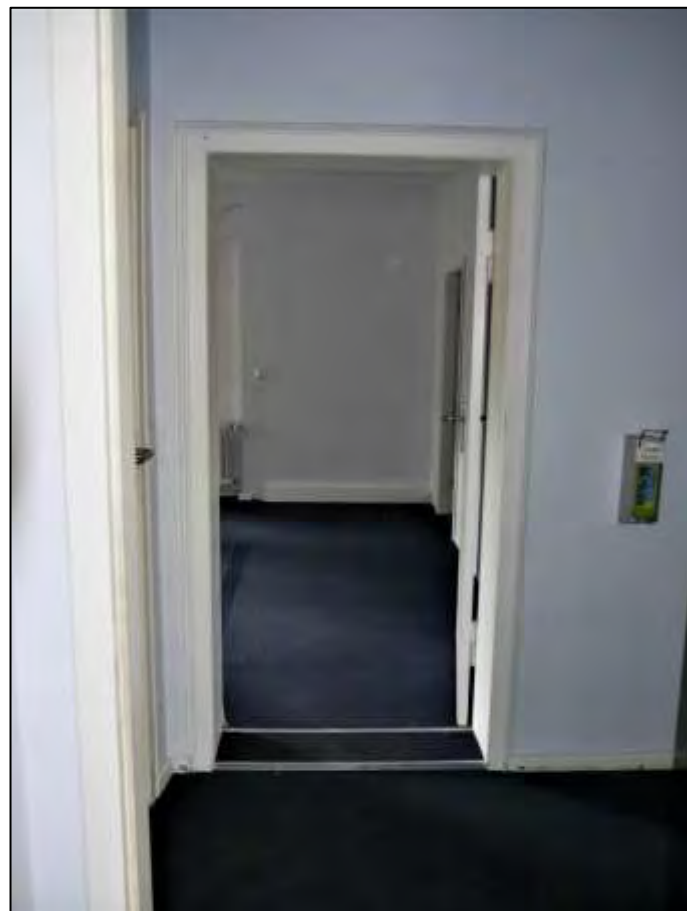
Blick durch die Zugangstür des an die Galerie anbindenden Flurs mit dahinter zum linken Bauwich orientierten Büro-
raum und links im Flur anbin-
dender innen-
liegender Kam-
mer mit Anstell-
leiter zur Dach-
bodenluke

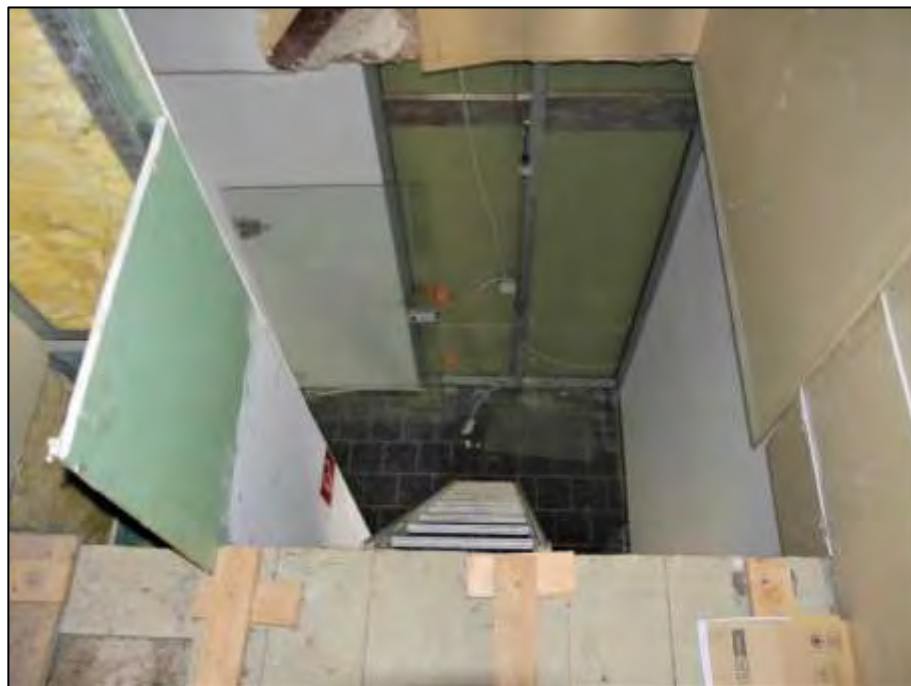
Zeitgleich wurde dem Vernehmen nach eine hölzerne und schadhafte Treppe zum Dachgeschoss abgerissen, so dass seither ein diesbzgl. Zugang zu dem nicht zu Wohn- oder Büro Zwecken ausgebauten Dachraum als Rohdachboden lediglich noch über eine Anstalleiter besteht.

Blick aus dem Dachboden in die Deckenöffnung als Bodenluke für die mobile Anstallleiter in der innenliegenden Kammer im Obergeschoss

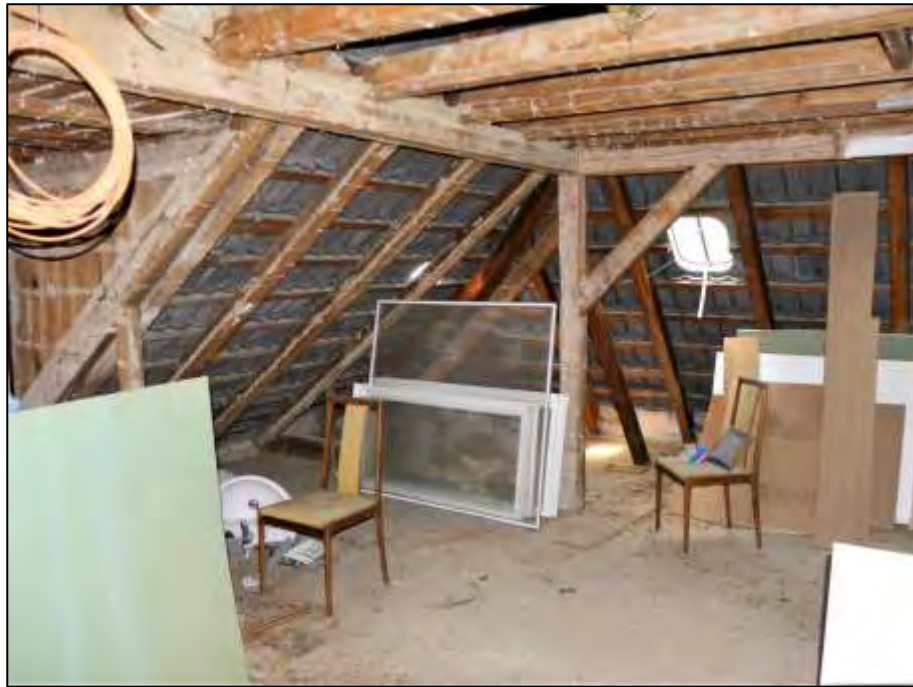
Rohdachboden

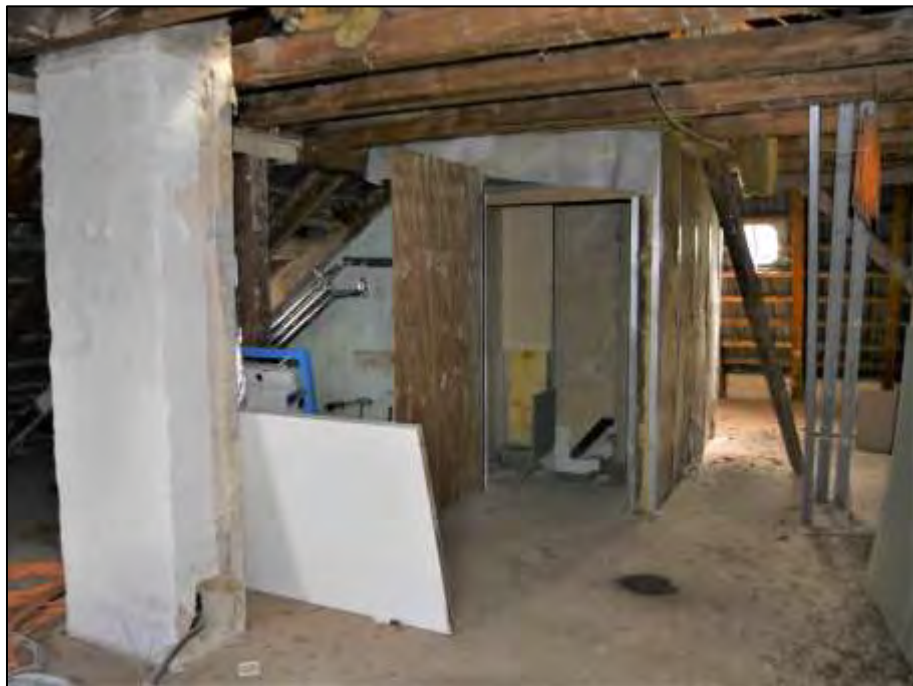
Rohdachboden mit allenfalls erst partiell eingehaustem Zugang über die Deckenöffnung als Bodenluke für die Anstalleiter mit provisorischer OSB-Plattentür

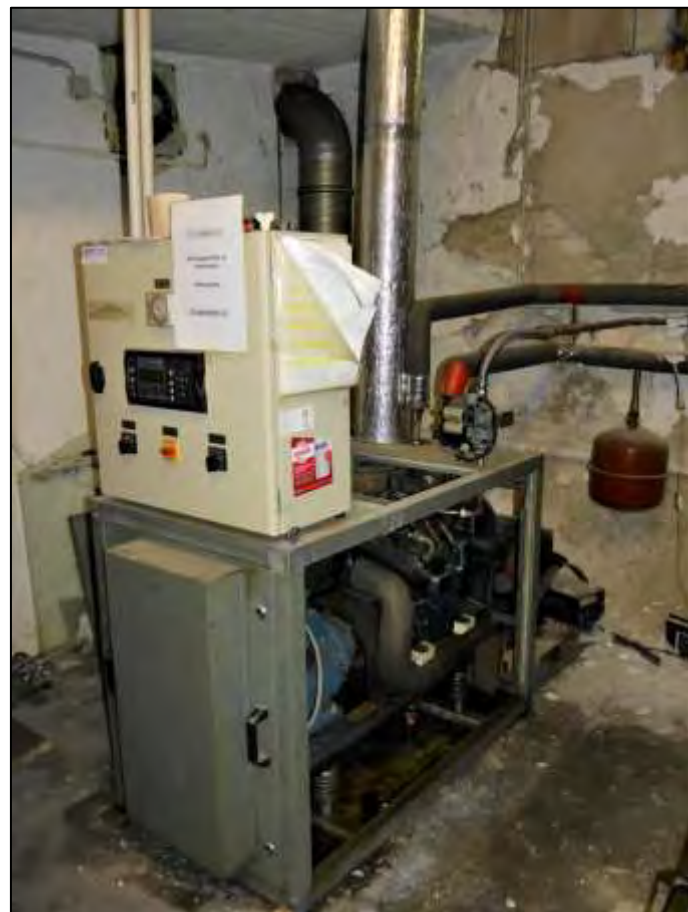
Die Heizungsanlage ist defekt. Zum Dachgeschoss besteht ein Zugang nach Abriss einer Treppe lediglich noch über eine Leiter. Nach diesseitiger Auffassung ist eine Umnutzung wieder zu einem Einfamilienhaus entsprechend dem ursprünglichen Bestand geboten, wobei eine Küche und ein Badezimmer neu einzubauen und partiell Grundrisskorrekturen sowie eine Erneuerung der medialen Ver- und Entsorgungsleitungen, der Heizungsanlage und der überwiegenden Zahl der Fenster sowie eine energetische Ertüchtigung des Gebäudes zur Revitalisierung als Einfamilienhaus erforderlich sind.

Heizkessel des
ehemals betrie-
benen Block-
heizwerks
