## Gutachten Nr. 10370

über den Verkehrs-/Marktwert gemäß § 194 BauGB des Grundstücks

### Höllentalweg 10

### 13469 Berlin-Waidmannslust (Bezirk Reinickendorf)

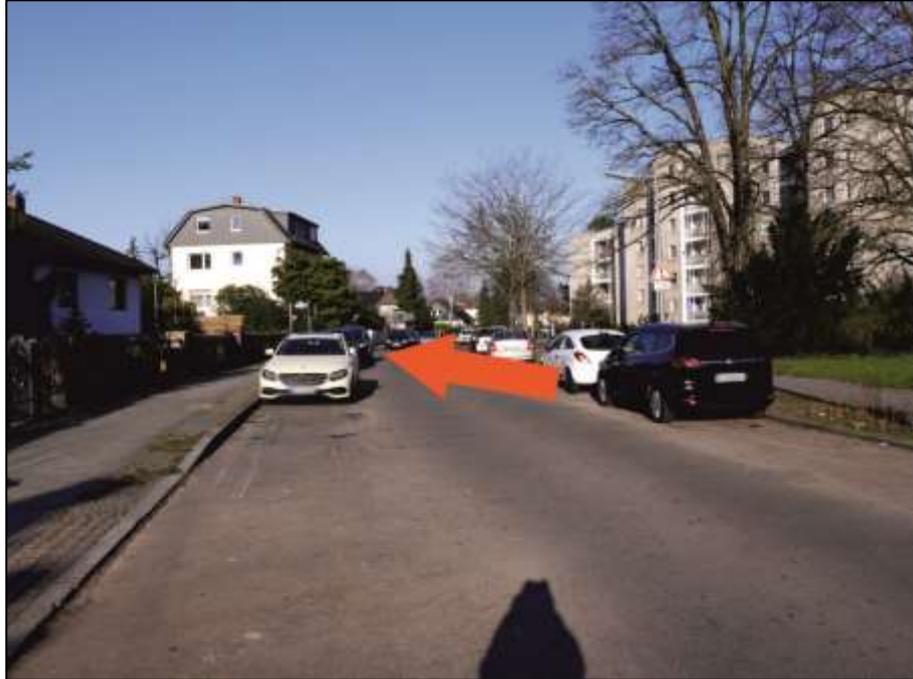
Blick in die Schluchseestraße nach Nord-Westen mit Lage der Einfahrt in den Höllentalweg auf der süd-westlichen bzw. im Bild linken Straßenseite (Pfeil)

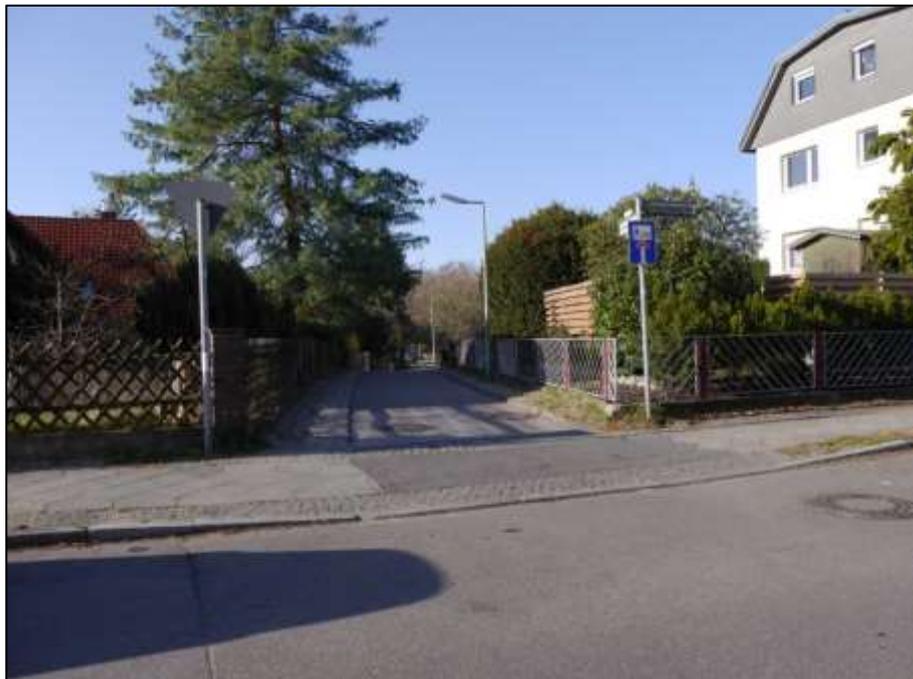
Blick aus der Schluchseestraße in den Höllentalweg nach Süd-Westen mit dort anliegendem Grundstück Höllentalweg 10 (Flurstück 387) im Bereich des Wendehammers am Ende der Sackgasse

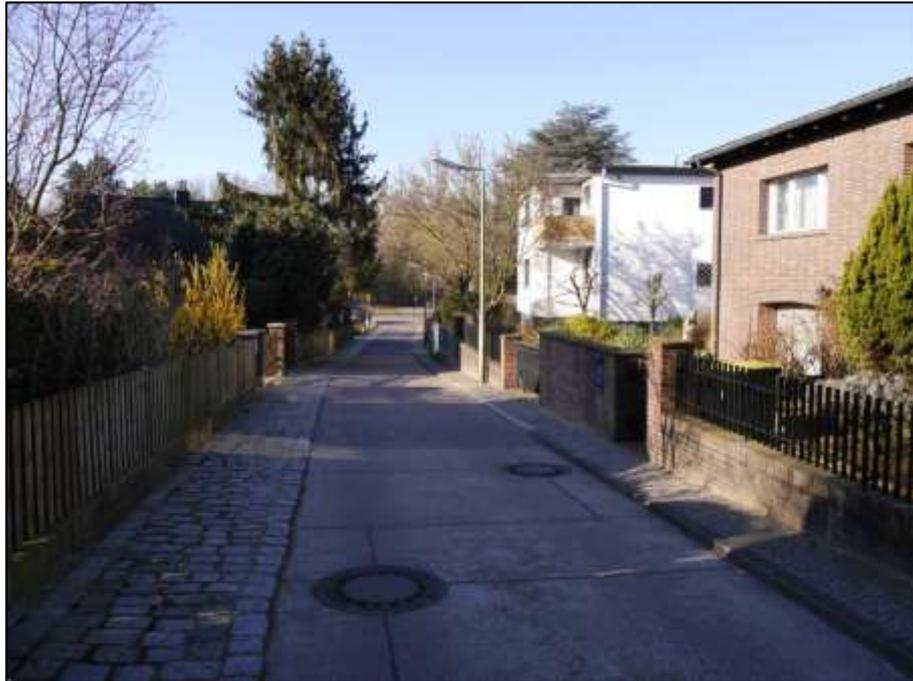
Blick in den Höllentalweg nach Süd-Westen mit dort anliegendem Grundstück Höllentalweg 10 (Flurstück 387) im Bereich des Wendehammers am Ende der Sackgasse

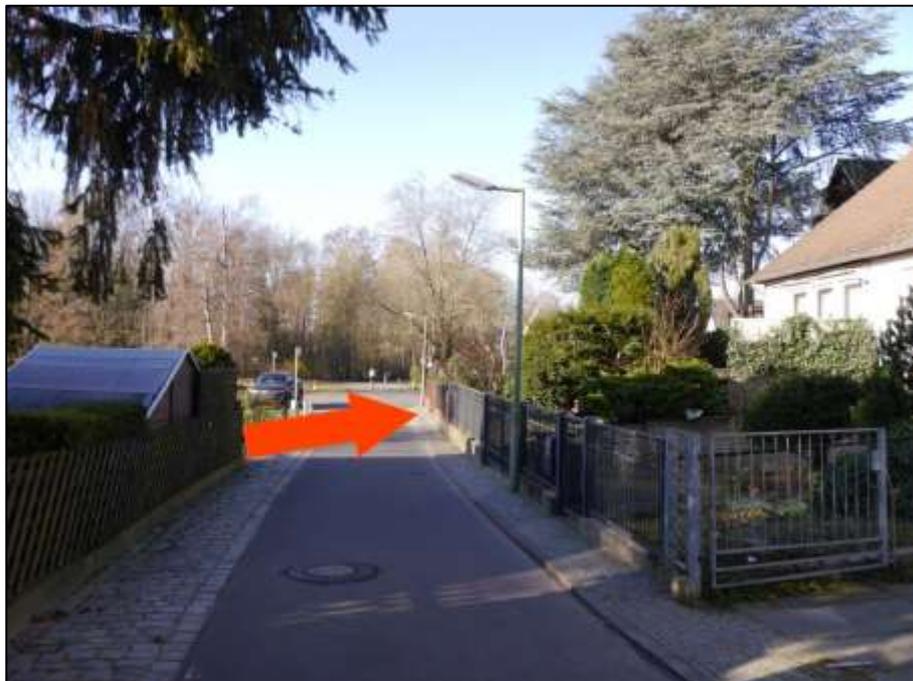
Blick in den Höllentalweg nach Süd-Westen mit dort anliegendem Grundstück Höllentalweg 10 (Flurstück 387) im Bereich des Wendehammers am Ende der Sackgasse auf der nord-westlichen bzw. im Bild rechten Straßenseite (Pfeil)

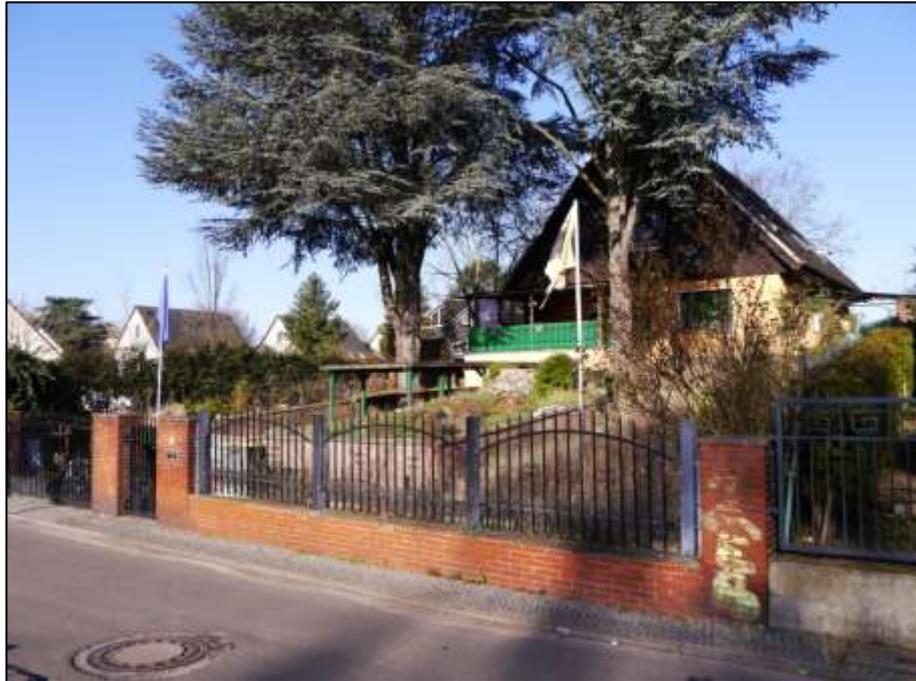
Blick aus dem Höllentalweg nach Nord-Westen auf die straßenseitige Front des Grundstücks Höllentalweg 10 (Flurstück 387) mit aufstehendem Einfamilienhaus im Hintergrund

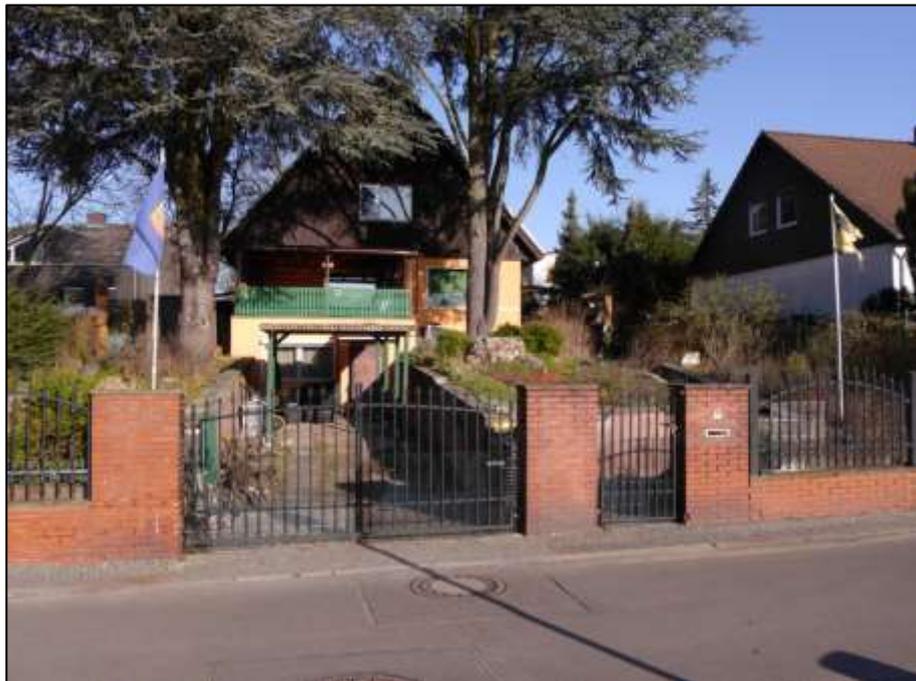
- Die Pforte und noch stärker die daneben belegene Doppelflügel-Toranlage der ehemaligen Garagen- bzw. aktuellen Carport-Zufahrt ist stark korrodiert.
- Die seitlichen Stützwände der ehemaligen Garagen- bzw. aktuellen Carport-Zufahrt weisen Rissbildungen auf, weil das Wurzelwerk der beiden hochstämmigen Zedern im Vorgartenbereich dagegen drücken und durch Starkwind der Erddruck durch die Bäume erhöht wird.

Blick aus dem Höllentalweg nach Norden auf die straßenseitige Front des Grundstücks Höllentalweg 10 (Flurstück 387) mit Toranlagen der ehemaligen Garagen- und aktuellen Carport-Zufahrt sowie der Hauszuwegung mit gezogener Differenztreppe im rechten Bauwuch

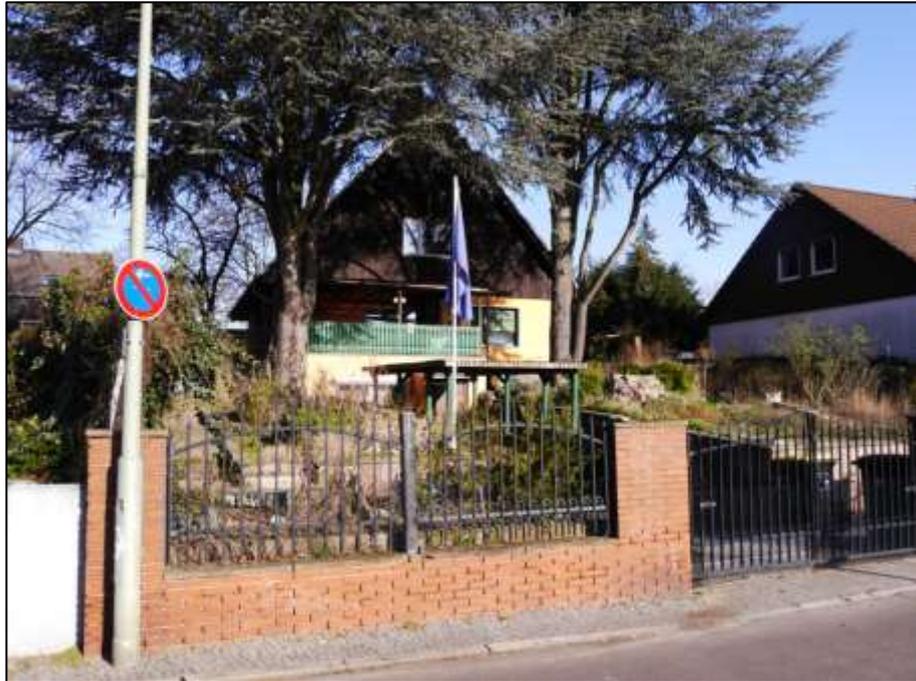
Blick aus dem Höllentalweg nach Norden auf die straßenseitige Front des Grundstücks Höllentalweg 10 (Flurstück 387) mit im Hintergrund auf höherem Gelände-Niveau aufstehendem Einfamilienhaus

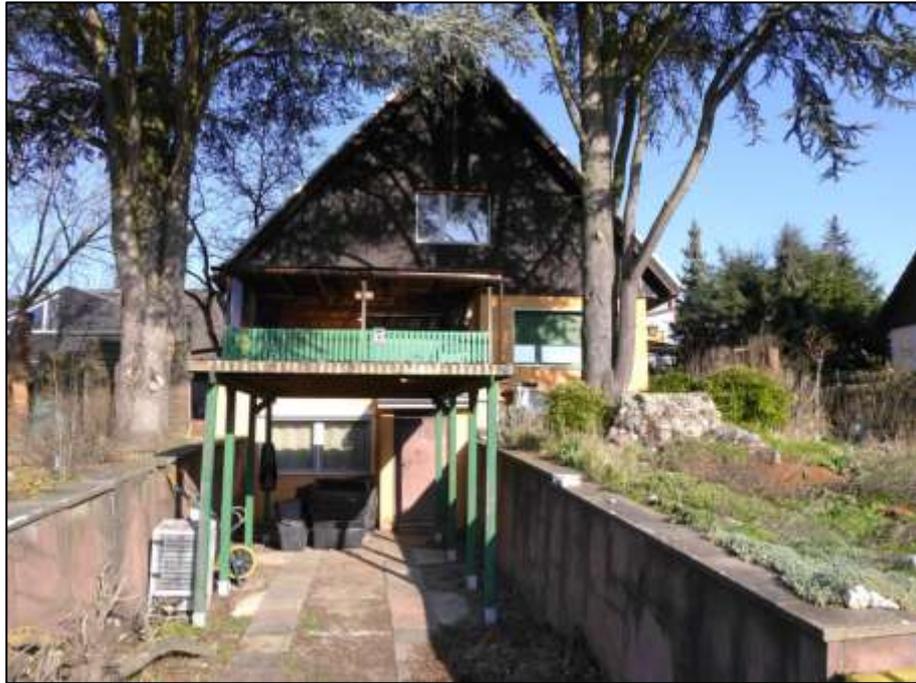
Zusätzlich sind zwei hochstämmige Zedern mit starkem Wurzelwerk vorhanden, das bereits die Stützwände der ehemaligen Garagenzufahrt bzw. der aktuellen Carport-Zufahrt schädigt. Auf dem Grundstück befindet sich vor der straßenseitigen Gebäudefront im Bereich der ehemaligen Kellergarage nunmehr stattdessen ein einfacher hölzerner Carport.

Vorgartenbereich des Bewertungsobjektes mit ehemaliger Garagenzufahrt der ehemaligen Kellergarage zwischen zwei massiven Stützwänden im aufgehenden Hang zu dem rückwärtig auf gehobenem Gelände-Niveau aufstehendem Einfamilienhaus - Im Vordergrund offensichtlich provisorisch errichteter Carport

Erkennbare substanzielle Schäden an dem Gebäude liegen nicht vor - allerdings liegen erhebliche Unterhaltungsmängel und das Fehlen einer kontinuierlichen Anpassung des Ausbaus an zeitgemäße Wohnverhältnisse vor. Zusätzlich sind nach Sachlage umfangreiche Rückbauarbeiten im Kellergeschoss u.a. zur Reaktivierung der Kellergarage und die Sanierung der Stützwände in der Zufahrt geboten, wobei die hochstämmigen Zedern zu fällen sein dürften.

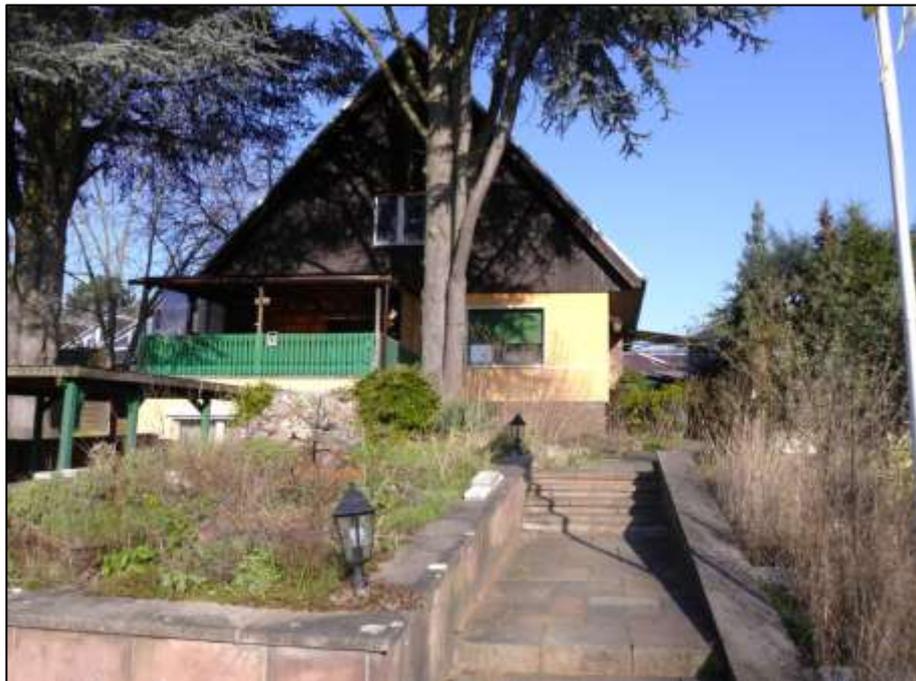
Vorgartenbereich mit gezogener aufgehender Differenztreppe zu der aus dem rechten Bauwich zugänglichen Hauseingangstür

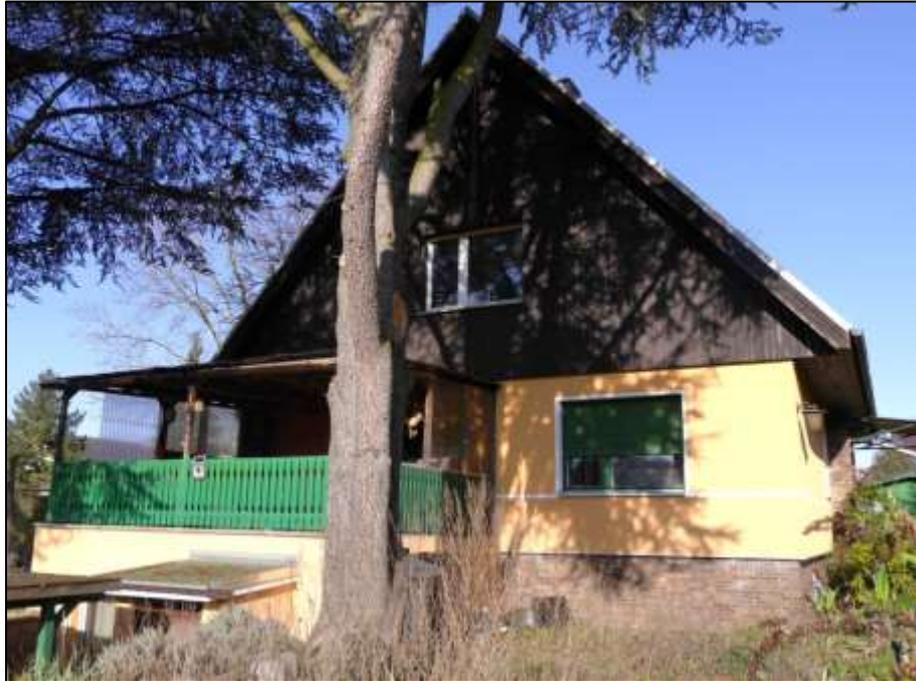
Straßenseitige Giebelseite des Einfamilienhauses mit vorkoffernder ehemaliger Kellergarage, die temporär und provisorisch zu Wohnzwecken umgenutzt und mit einem Fenster und einem Eingangsvorbau ausgestattet wurde - über der aus dem Gebäudestamm auskoffernden Kellergarage befindet sich eine gedeckte Balkonterrasse mit Zugang aus dem Hochparterre

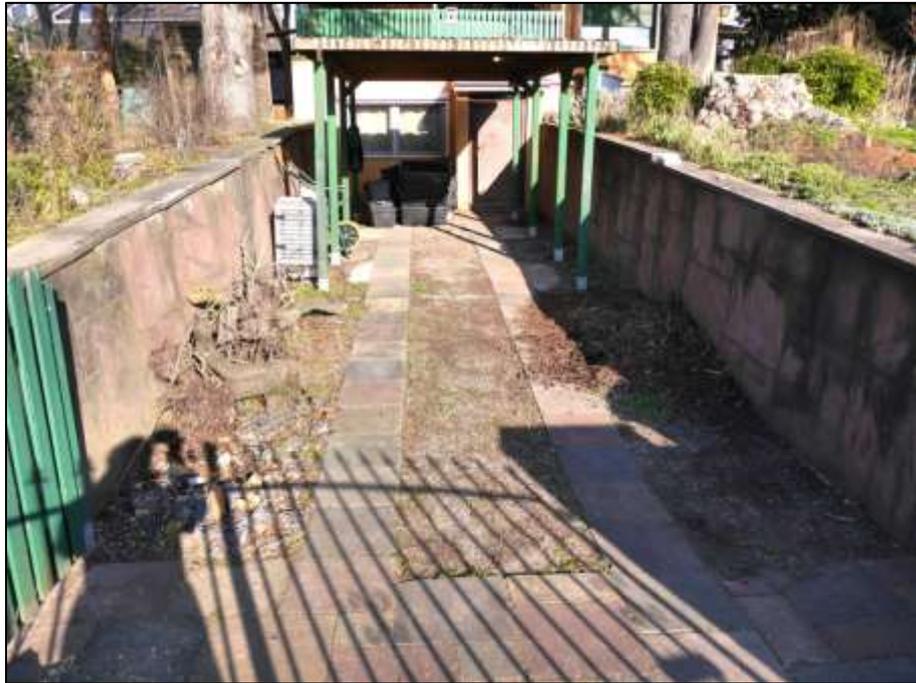
Vorgartenbereich des Bewertungsobjektes mit ehemaliger Garagenzufahrt der ehemaligen Kellergarage zwischen zwei massiven Stützwänden im aufgehenden Hang zu dem rückwärtig auf gehobenem Gelände-Niveau aufstehendem Einfamilienhaus - Im Vordergrund offensichtlich provisorisch errichteter Carport

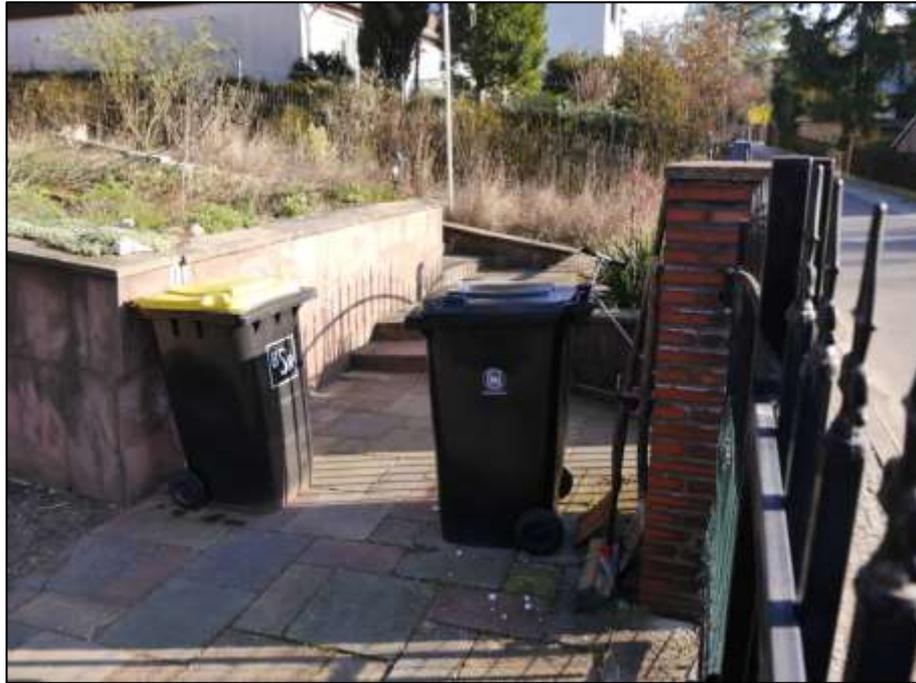
Hauszuwegung mit Müllgefäßstellplatz hinter der straßenseitigen Einfriedung

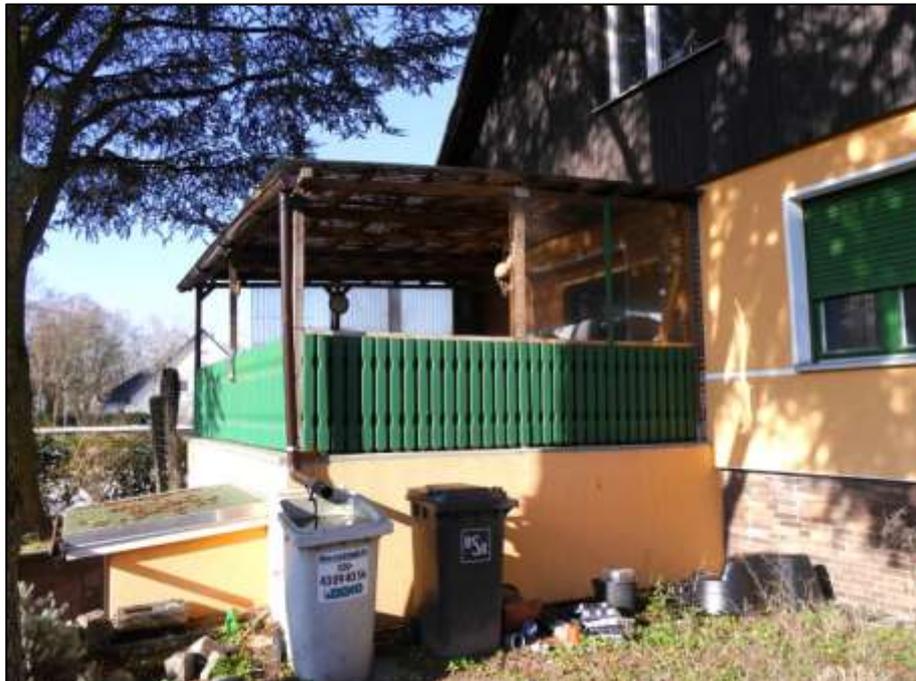
aus dem Gebäudestamm in der straßenseitigen Front auskoffernde Kellergarage mit Eingangsvorbau nach Umnutzung als Hobby- oder Wohnraum und darüber belegene geckte Balkonterrasse

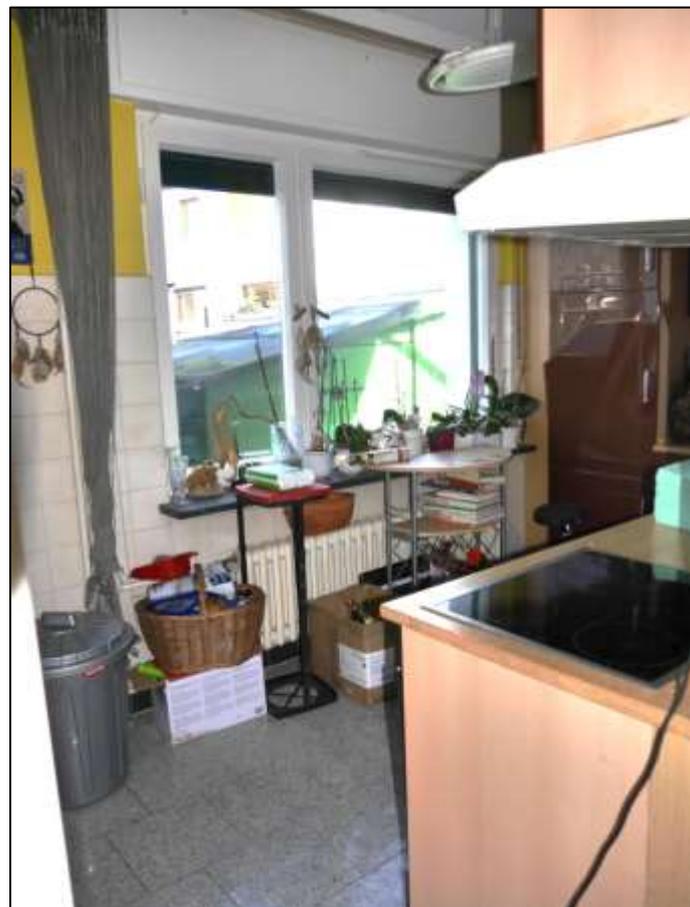
Die Küche im Erdgeschoss weist eine L-förmige Einbau-Ausstattung als Arbeitsküche mit in die Arbeitsfläche integrierter Nirostaspüle nebst Unterschrank und Einhebel-Mischarmatur nebst Schlauchbrause sowie einem Elektroherd mit Glaskeramikkochfeld und Unterbau-Elektroherd mit Bratröhre und Wrasenfilter in einer Küchenarbeitszeile mit Resopal-beschichteter Arbeitsfläche in Eichen- oder Buchenholzdekor mit Unter- und Oberschränken nebst folierten Fronten in Lackdekor mit durch die Sonneneinstrahlung stark verfärbtem Farbton bzw. einem Hochschrank sowie den üblichen Elektrogeräten mit Geschirrspülautomat, Herd und Kühlschrank nebst Gefrierabteil dem Vernehmen nach noch von den Voreigentümern auf - die Küchenausstattung ist teilweise stark beschädigt und insgesamt verbraucht.

Küche im Erdgeschoss bzw. Hochparterre

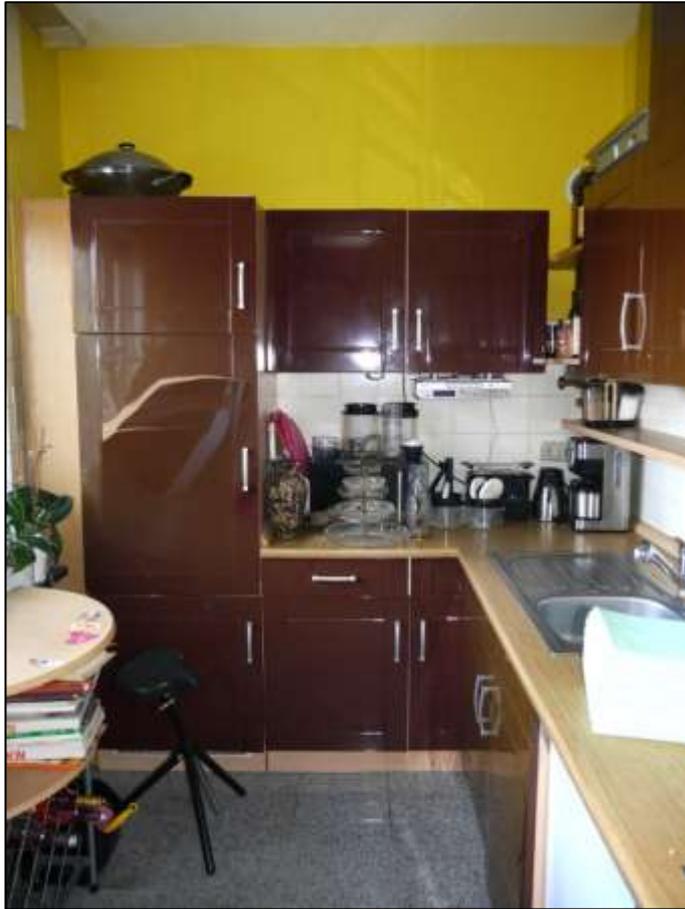
Küche im Erdgeschoss bzw. Hochparterre

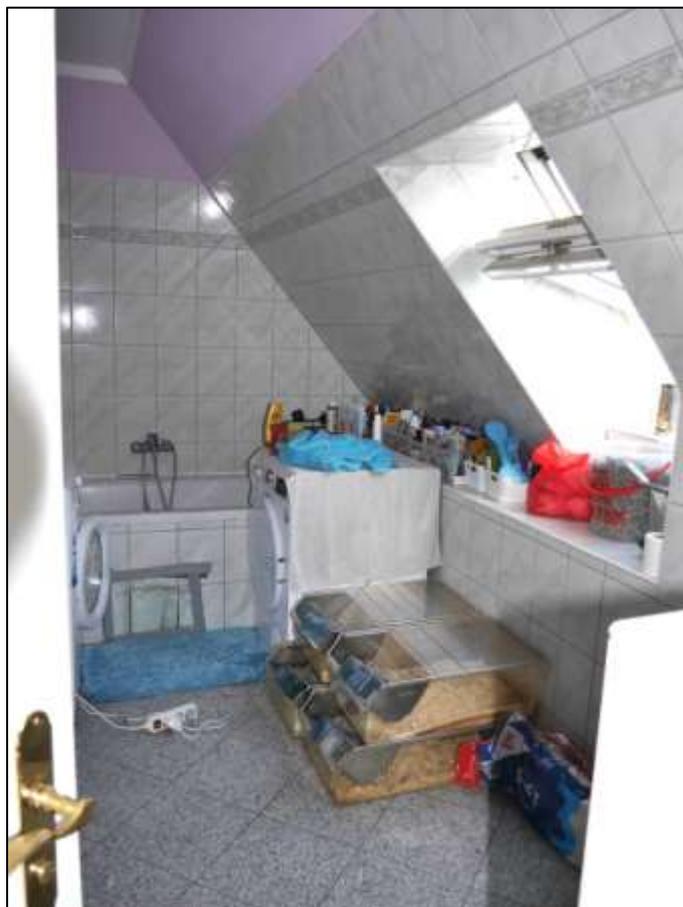
- Partiiell liegend Undichtigkeiten im Bereich von Dachflächenfenstern vor. U.a. im Bereich der DG-Badezimmers tritt Niederschlagswasser in das Gebäude ein.

Badezimmer im Dachgeschoss

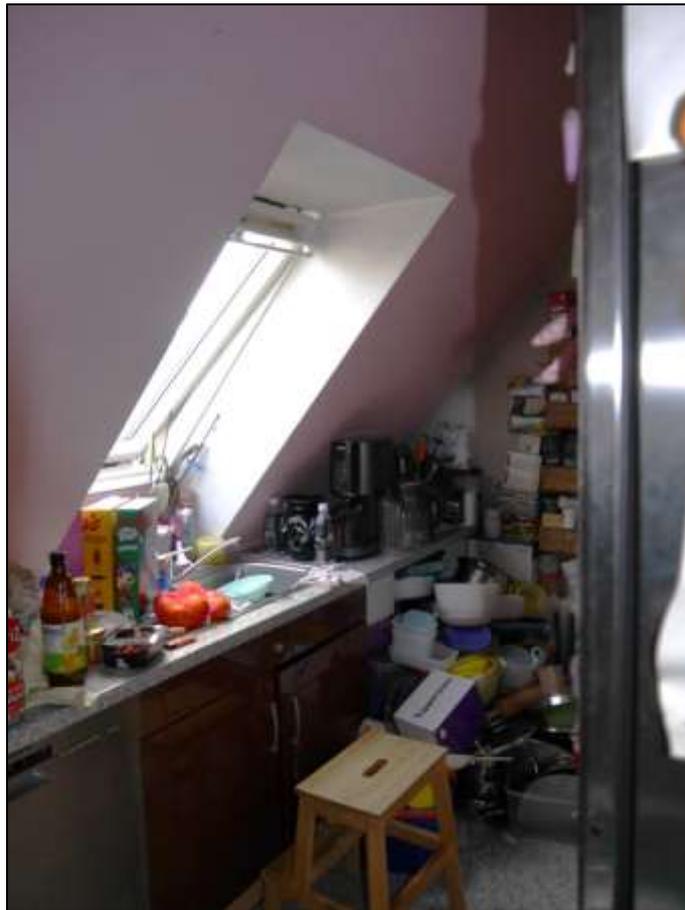
Im Dachgeschoss ist offensichtlich provisorisch in den Bereich eines früheren Zimmers eine zweizeilige Arbeitsküche eingebaut worden. Die Resopal-beschichteten Arbeitsflächen in Granitdekor weisen eine Nirosta-Spüle nebst Ablaufrost und Einhebel-Mischarmatur und ein Glaskeramikkochfeld auf. Es sind ein Elektroherd mit Bratröhre und Wrasenfilter sowie ein Geschirrspülautomat und ein Kühl- und Gefrierschrank vorhanden. Die Frontflächen entsprechen teilweise denen der im Erdgeschoss belegenen Küche und teilweise sind folierte Frontflächen in Buchenholzdekor vorhanden.

Küche im Dachgeschoss

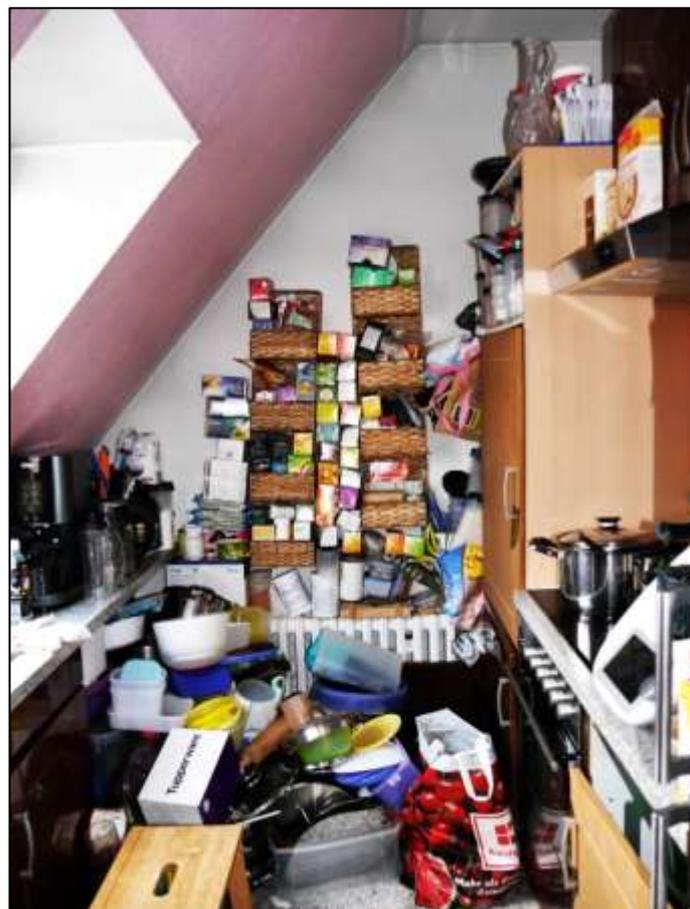
Küche im Dachgeschoss

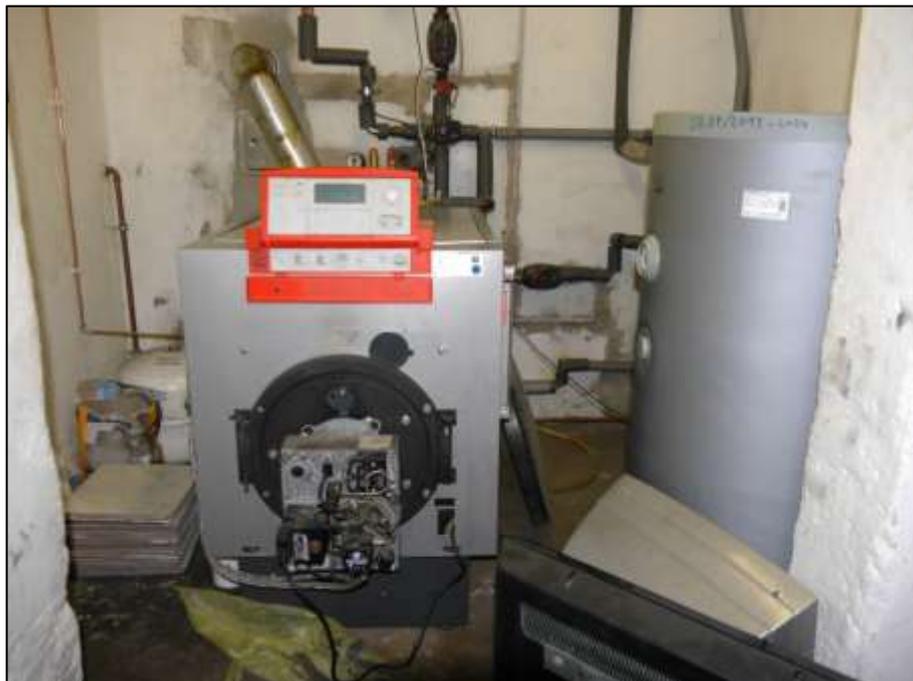
Das Wohngebäude weist eine Öl-Zentralheizung mit zentraler Warmwasserversorgung auf, wobei der Heizkessel aus dem Jahre 1995 als früherer Allesbrennerkessel für feste Brennstoffe im Jahre 2018 auf Öl-Verfeuerung umgestellt worden ist. Die Warmwasseraufbereitung erfolgt gleichfalls über die Heizungsanlage. Es sind 3 Kunststoffbatterietanks im Kellergeschoss vorhanden. Der Ausbaustand ist einfache. Die Badezimmer und die Küchen sind vermtl. im Zuge der Dachgeschossaufstockung erneuert worden, wobei diesbzgl. Mängel vorliegen. Ver- und Entsorgungsmedien und die Gebäude-Elektrik stammen teilweise noch aus dem ursprünglichen Bestand und sind einfach bzw. teilweise mangelbehaftet. Die Thermostaregelventile lassen sich teilweise nicht mehr regulieren. Die Bodenbekleidungen sind unsachgerecht ausgeführt oder verbraucht. Die Fenster stammen als Holzverbundfenster und auch als Holz-Einfach- oder Thermopanfenster noch aus dem ursprünglichen Bestand und sind undicht. Neuzeitlichere Dachflächenfenster sind teilweise unsachgerecht eingebaut, so dass Niederschlagswasser in das Gebäude eindringen kann.

- Ein kürzlich aufgetretener Leitungsschaden im Bereich des Heizungskellers ist nur provisorisch repariert worden.
- Bei einem Neubezug des Wohngebäudes durch einen Erwerber respektive einen Dritten sind nach Sachlage umfassende Instandsetzungen und turnusmäßig erforderliche Schönheitsreparaturen durchzuführen.

Heizungsanlage mit Heizkessel und Warmwasserspeicher im Keller-  
geschoss

Insbesondere die Fenster sind undicht und zu erneuern und der von Festbrand- auf Ölverfeuerung umgestellte Heizkessel aus den 1990er Jahren ist gegen ein zeitgerechtes Heizmedium auszutauschen.

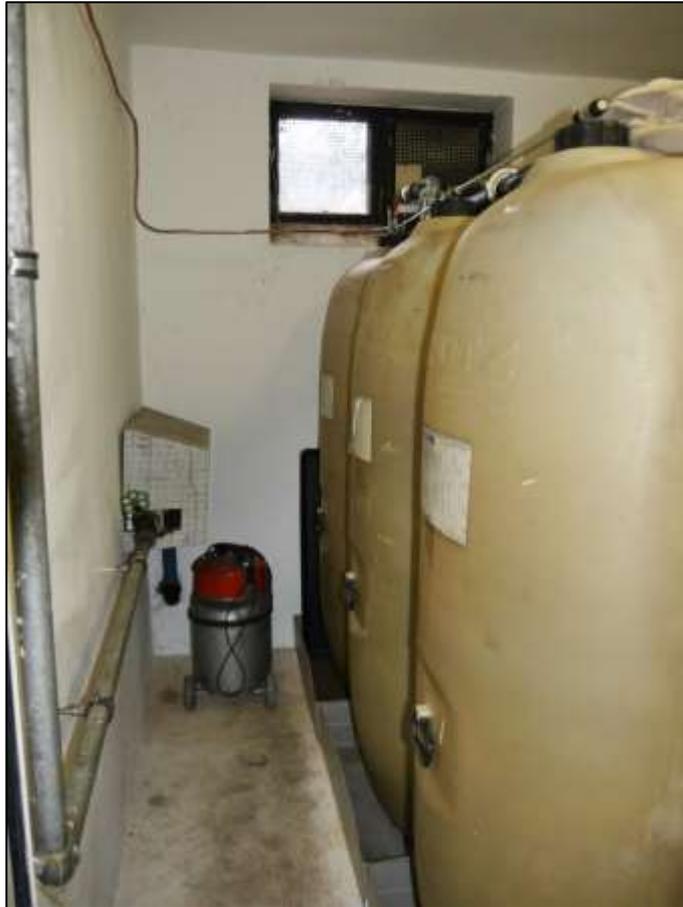
Öltanklager im Bereich des Heizungskellers
