Gutachten Nr. 10213

über den Verkehrs-/Marktwert gemäß § 194 BauGB des

Wohnungs- und Teileigentums Nr. 1

Silvesterweg 9

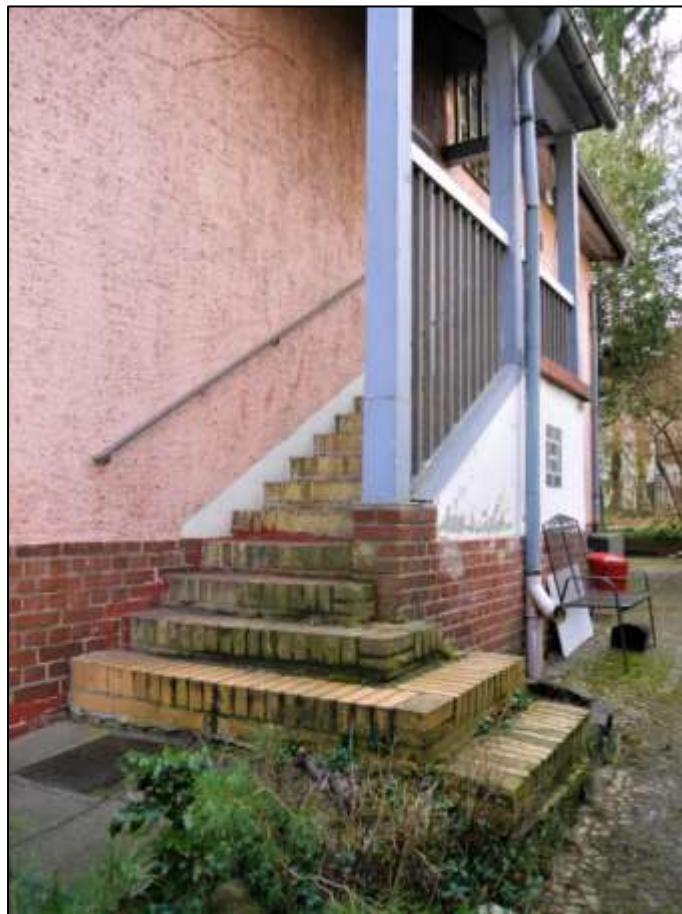
gedeckte Haus-
eingangstreppe
zum Hochpar-
terre mit extrem
hohen Antritts-
stufen als Un-
fallgefahrenstel-
le insbesondere
beim Herunter-
gehen auf der
Treppe

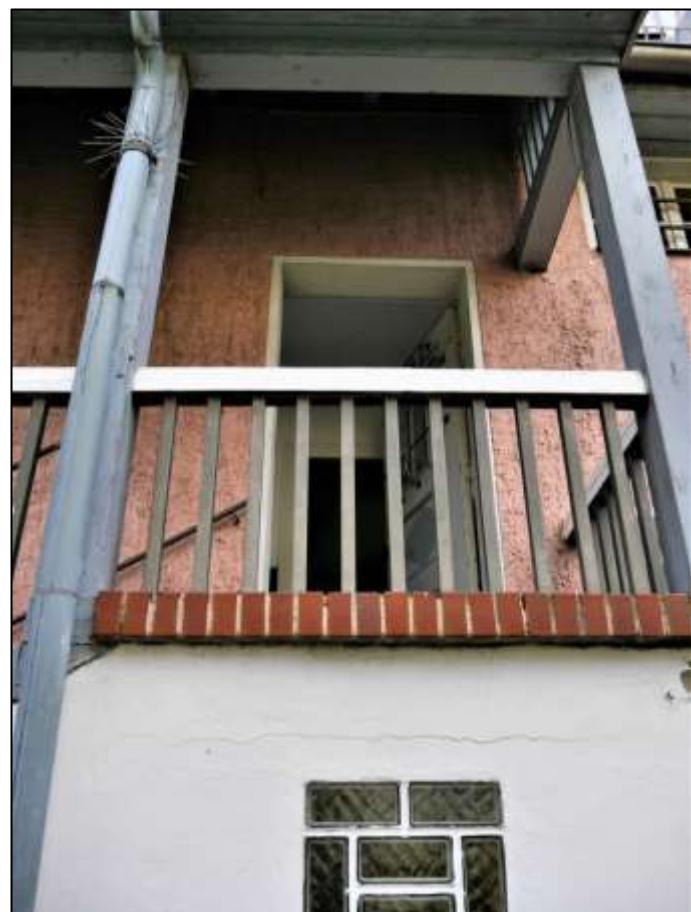
- An der Außenwand im Bereich des Duschstandes sind erhebliche Rissbildungen in den Wandumfassungen vorhanden.
- Die Sanitärausstattungen sind teilweise deutlich überaltert. Die Elektroinstallationen sind teilweise als Mantelkabel auf Putz verlegt und der Heizkörper dürfte noch aus den 1970er Jahren erhalten sein und ist verbraucht.

gedeckte Haus-
eingangstreppe
zum Hochpar-
terre mit Unter-
kellerung im Be-
reich des
Duschbade-
zimmer des im
Souterrain be-
legenen Son-
dereigentums
Nr. 1 mit kräf-
tigen Rissbildun-
gen im Putz

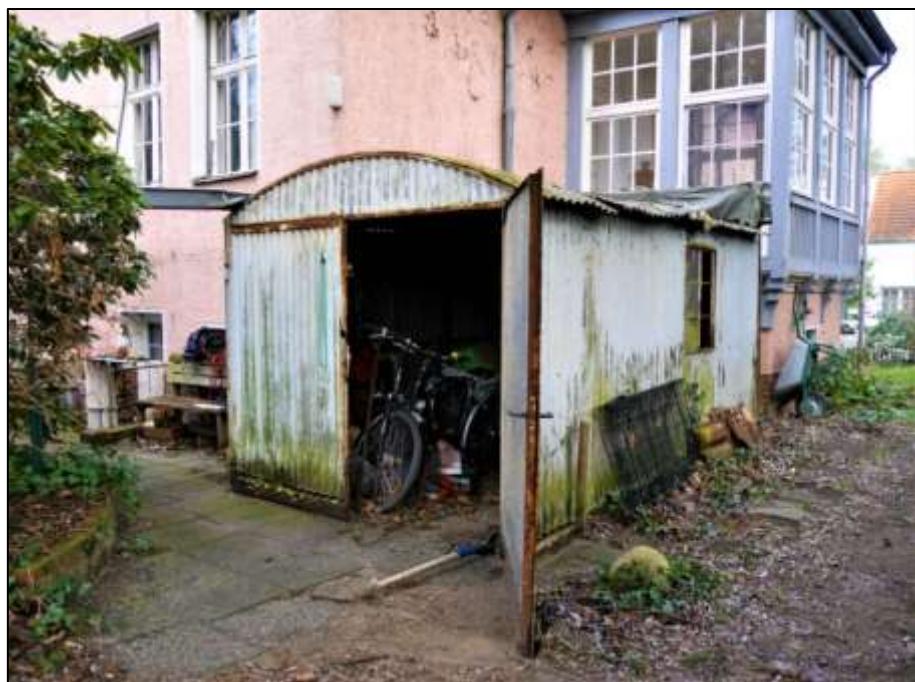
völlig verbrauchter und abzufahrender Wellblechschuppen im linken Bauwich des Wohngebäudes und links im Bild sichtbare Kelleraußen-tür mit davor belegener Zugangstreppe

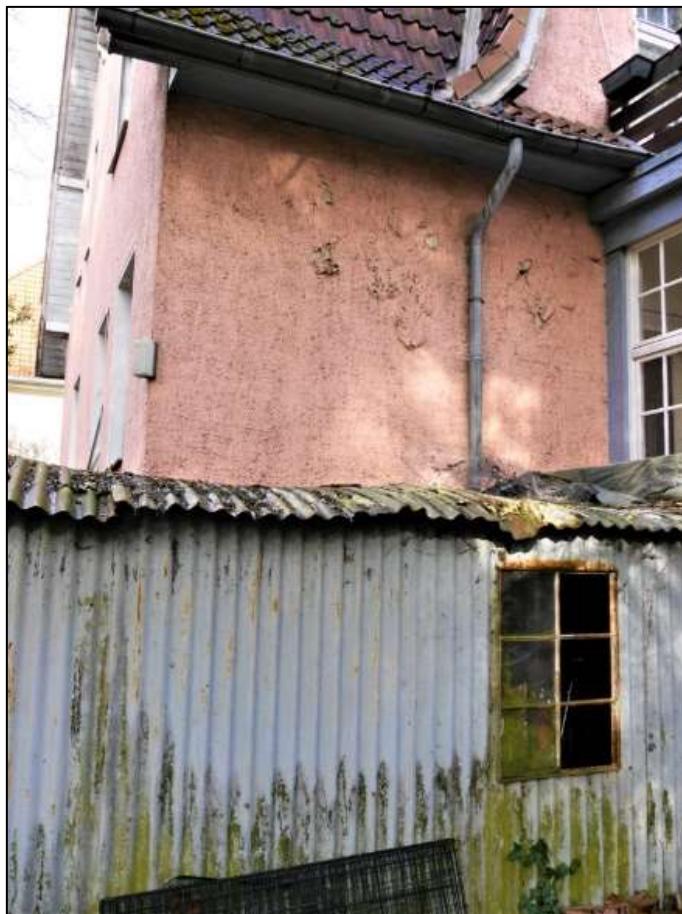
völlig verbrauchter Wellblechschuppen im linken Bauwisch des Wohngebäudes und darüber aufgehende schadhafte Putzfassade des Gebäudes

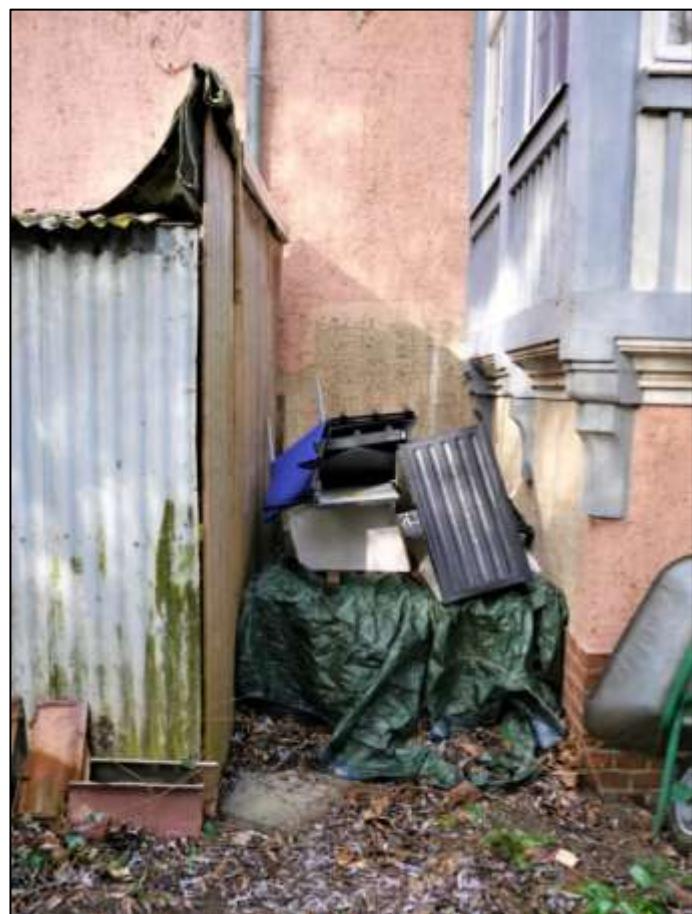
Fehlstellen des Fassadenanstrichs im Sockelbereich des Veranda-Vorbaus und verbliebener Sperrmüll hinter dem Wellblechschuppen

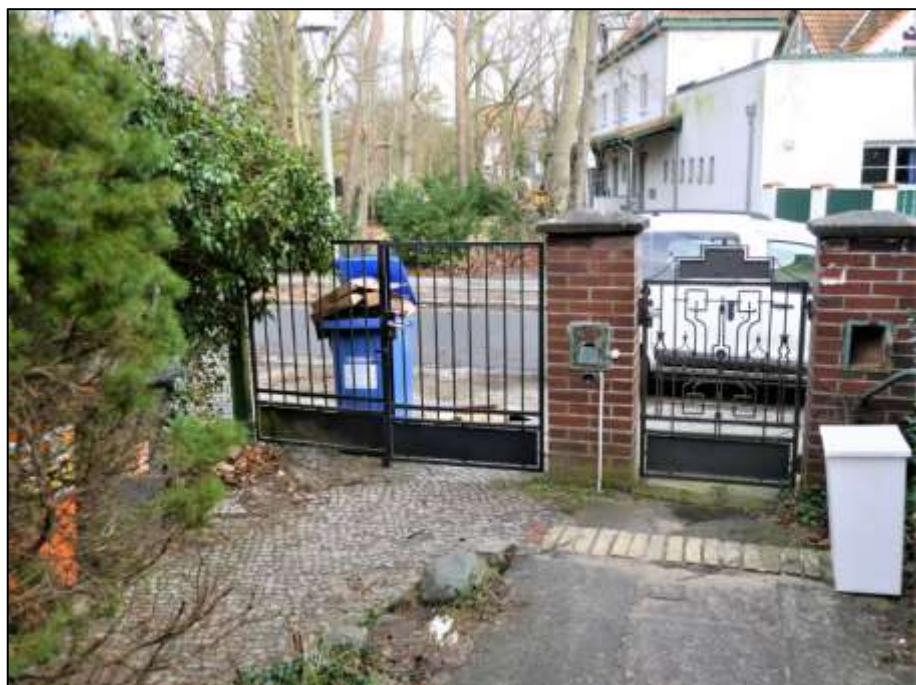
- Die straßenseitige Einfriedung weist in den Gitterzaungefachen und an den Torflügeln Korrosionsansätze bzw. einen verbrauchten Anstrich auf.
- Die Mauerwerkspfeiler der straßenseitigen Einfriedung weisen Lysierung der Mörtelfugen und Kalkauslaugungen auf.

Blick auf die straßenseitige Einfriedung mit Hauszuwegungspforte und Doppelflügeltor zur Kleinsteinpflasterzuwegung im rechten Bauwich
