Gutachten Nr. 10214

über den Verkehrs-/Marktwert gemäß § 194 BauGB des

Wohnungseigentums Nr. 2

Silvesterweg 9

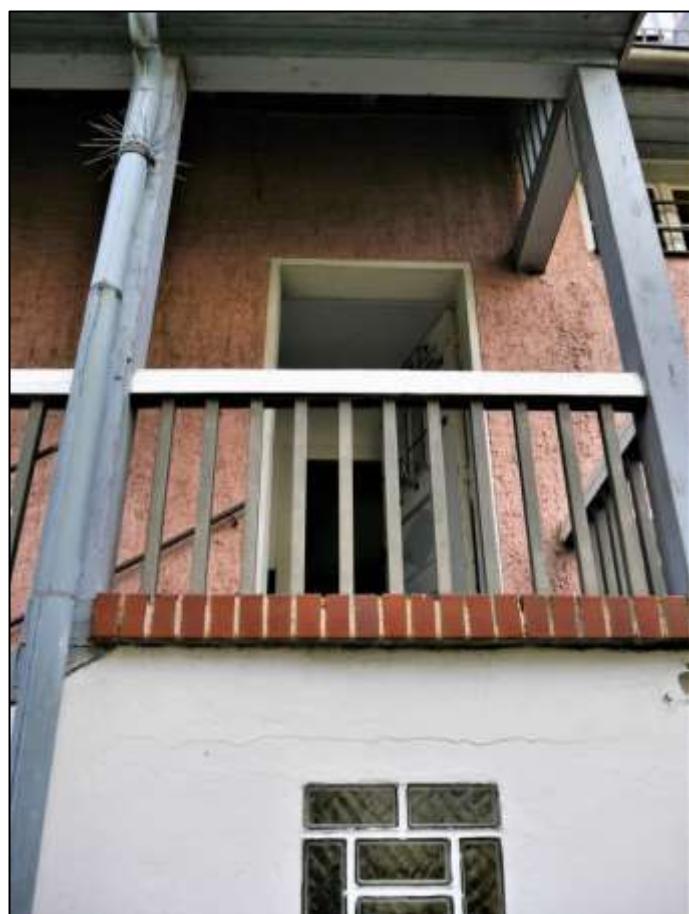
- Der über dem Keller aufgehende Sockel unterhalb der gedeckten Hauseingangstreppe zum Hochparterre weist Anstrichablösungen am Glattplatz und Rissbildungen auf.

gedeckte Haus-
eingangstreppe
zum Hochpar-
terre mit Unter-
kellerung im Be-
reich des
Duschbade-
zimmer des im
Souterrain be-
legenen Son-
dereigentums
Nr. 1 mit kräf-
tigen Rissbildun-
gen im Putz

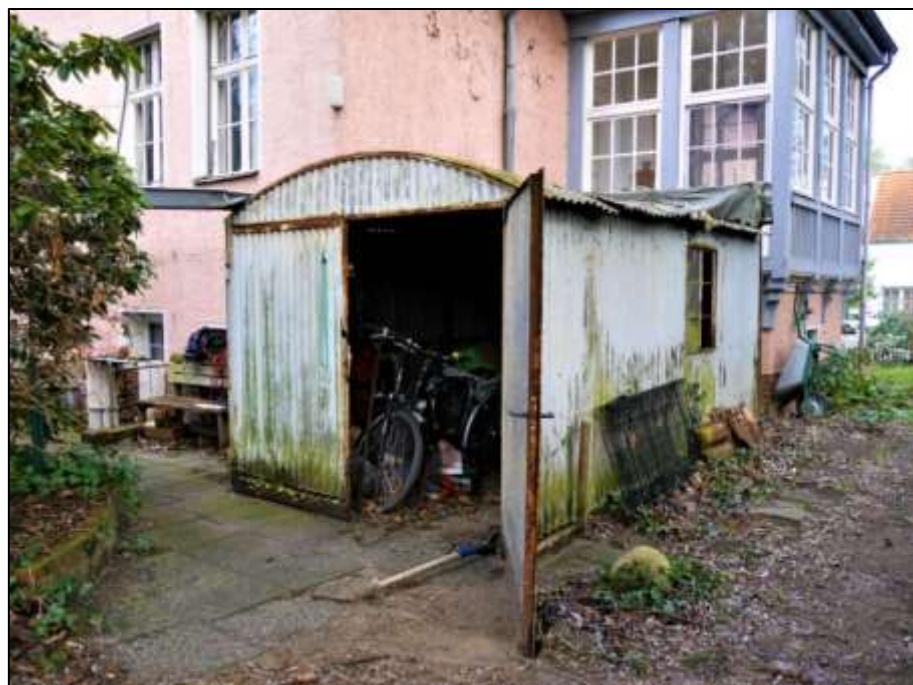
völlig verbrauchter und abzufahrender Wellblechschuppen im linken Bauwich des Wohngebäudes und links im Bild sichtbare Kelleraußentür mit davor belegener Zugangstreppe

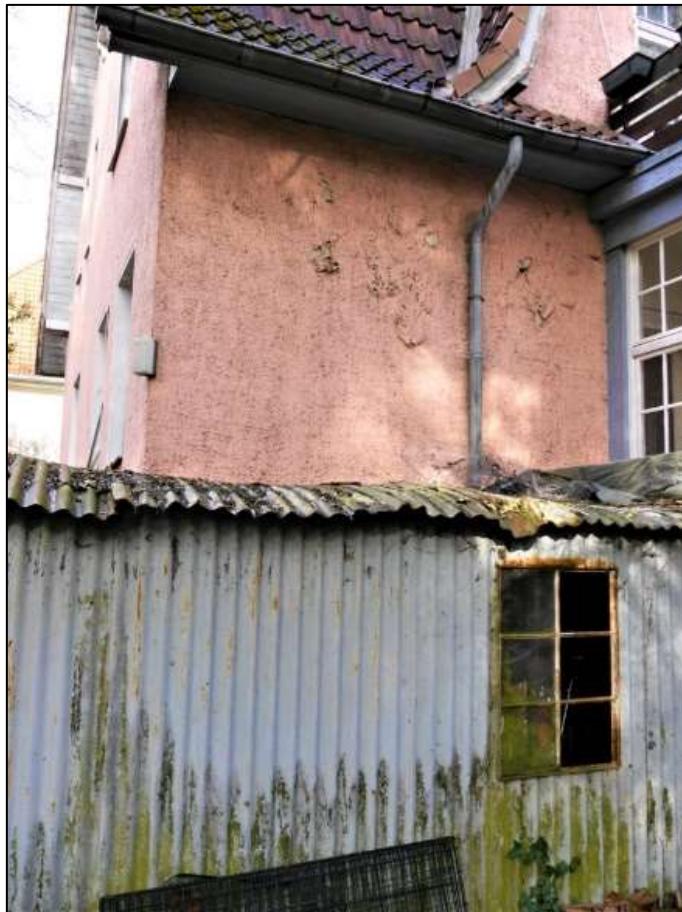
völlig verbrauchter Wellblechschuppen im linken Bauwisch des Wohngebäudes und darüber aufgehende schadhafte Putzfassade des Gebäudes

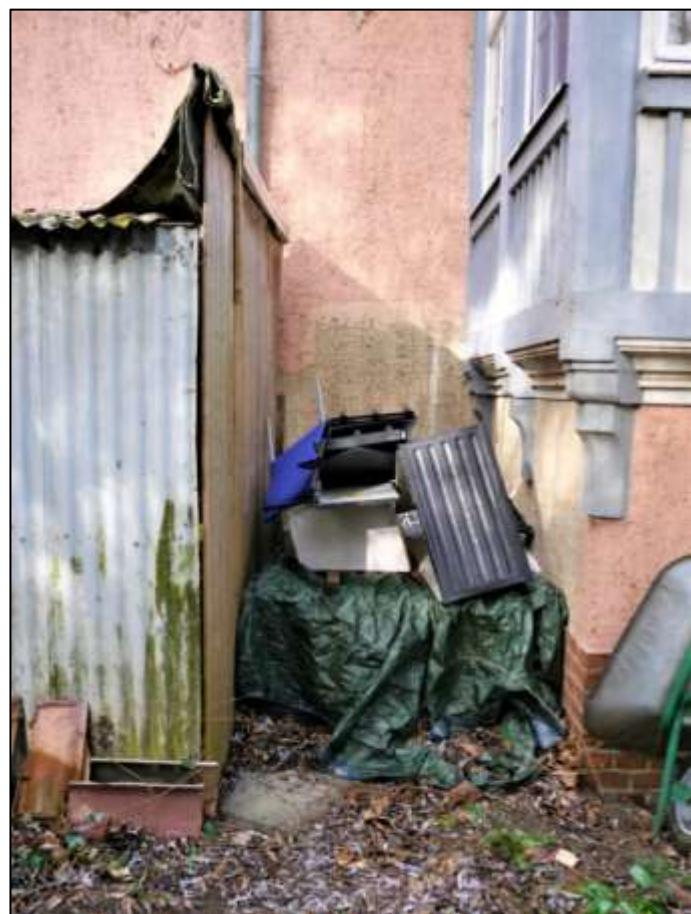
Fehlstellen des Fassadenanstrichs im Sockelbereich des Veranda-Vorbaus und verbliebener Sperrmüll hinter dem Wellblechschuppen
