Gutachten Nr. 10215

über den Verkehrs-/Marktwert gemäß § 194 BauGB des

Wohnungseigentums Nr. 3

Silvesterweg 9

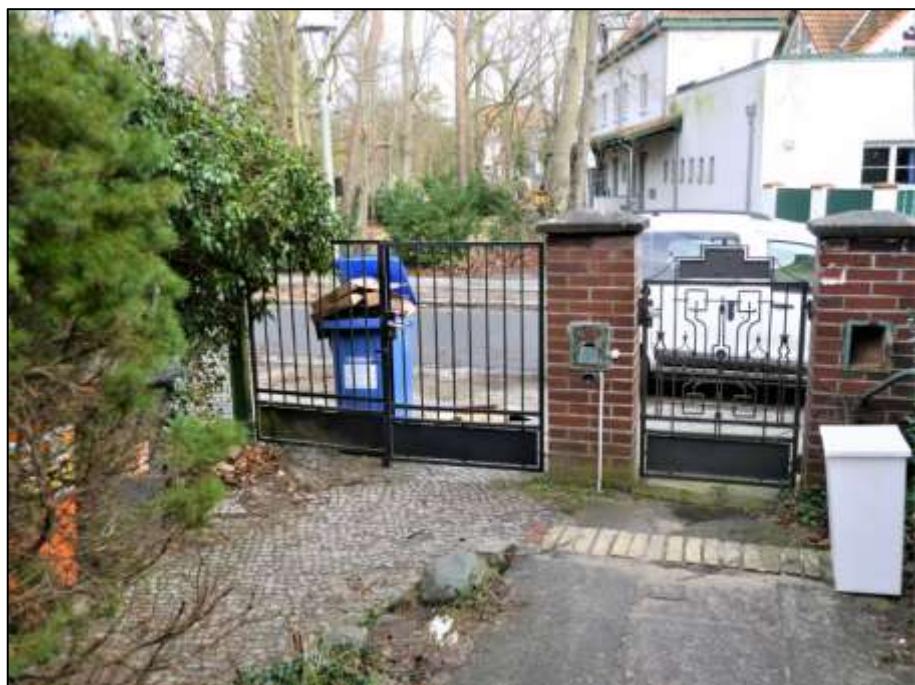
- Die straßenseitige Einfriedung weist in den Gitterzaungefachen und an den Torflügeln Korrosionsansätze bzw. einen verbrauchten Anstrich auf.
- Die Mauerwerkspfeiler der straßenseitigen Einfriedung weisen Lysierung der Mörtelfugen und Kalkauslaugungen auf.

Blick auf die straßenseitige Einfriedung mit Hauszuwegungspforte und Doppelflügeltor zur Kleinsteinpflasterzuwegung im rechten Bauwich
