Gutachten Nr. 10216

über den Verkehrs-/Marktwert gemäß § 194 BauGB des

Wohnungseigentums Nr. 4

Silvesterweg 9

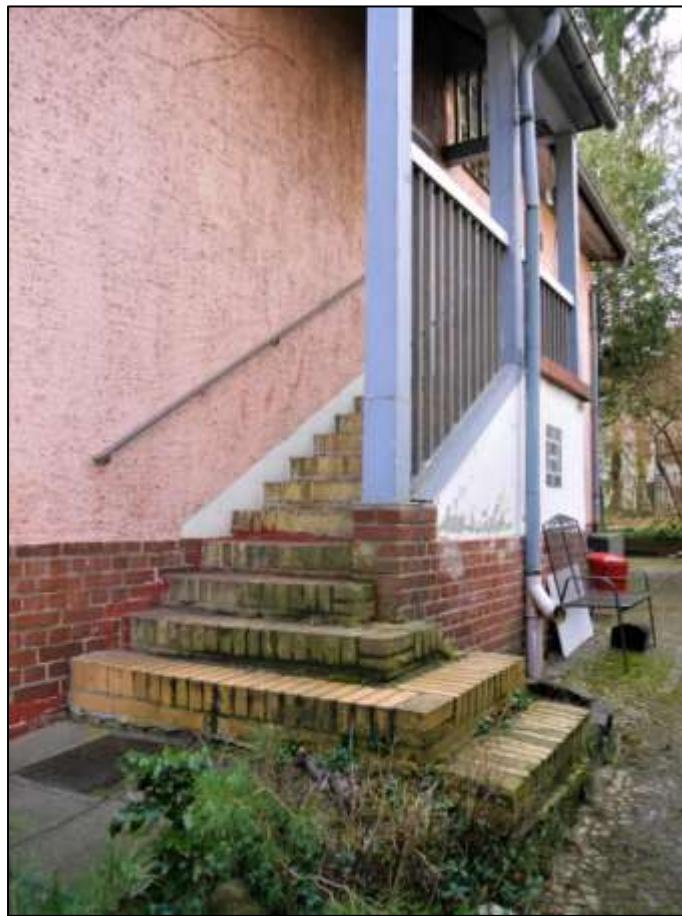
gedeckte Haus-
eingangstreppe
zum Hochpar-
terre mit extrem
hohen Antritts-
stufen als Un-
fallgefahrenstel-
le insbesondere
beim Herunter-
gehen auf der
Treppe

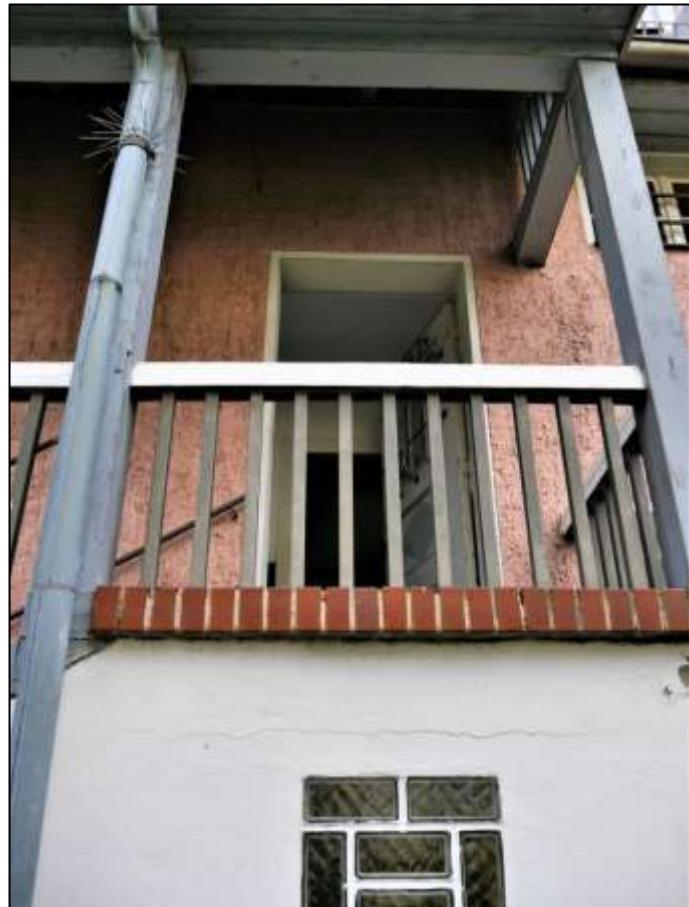
- Der über dem Keller aufgehende Sockel unterhalb der gedeckten Hauseingangstreppe zum Hochparterre weist Anstrichablösungen am Glattplatz und Rissbildungen auf.

gedeckte Haus-
eingangstreppe
zum Hochpar-
terre mit Unter-
kellerung im Be-
reich des
Duschbade-
zimmer des im
Souterrain be-
legenen Son-
dereigentums
Nr. 1 mit kräf-
tigen Rissbildun-
gen im Putz
