Gutachten Nr. 10384

über den Verkehrs-/Marktwert gemäß § 194 BauGB des Grundstücks

Friesickestraße 19, Charlottenburger Straße 104

13086 Berlin-Weißensee (Bezirk Pankow)

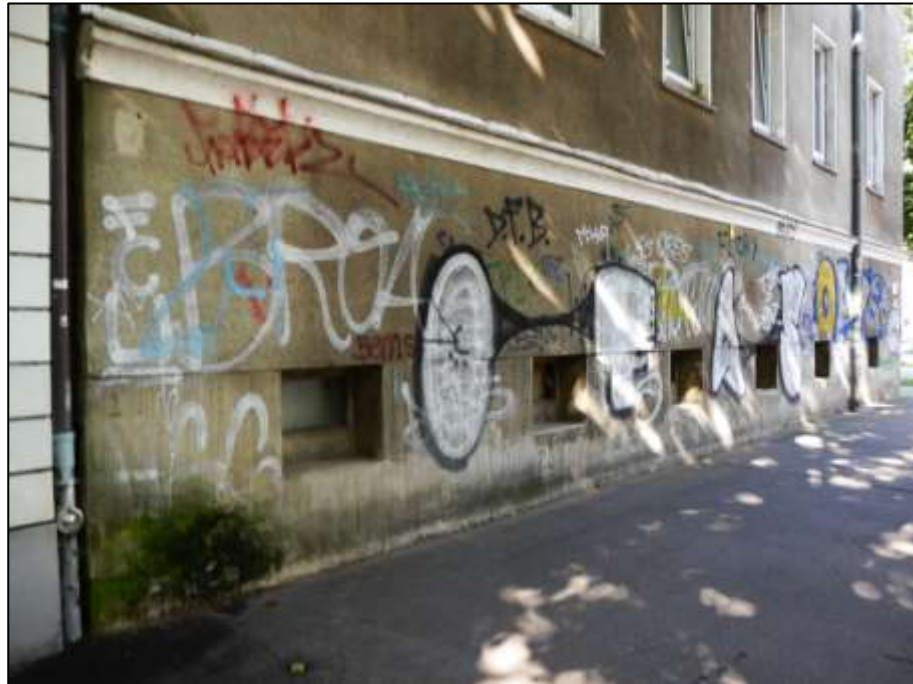
Gebäudesockel im Bereich des Souterrains an der zur Charlottenburger Straße orientierten Front des Wohngebäudes auf dem Eckgrundstück Friesickestr. 19, Charlottenburger Str. 104

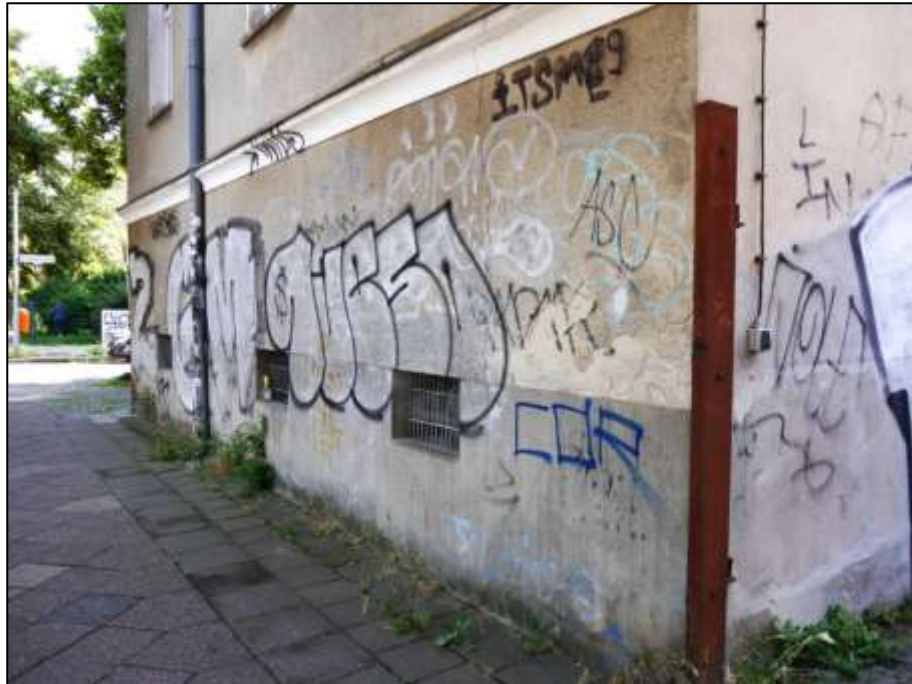
Sockelzone im Bereich des Souterrains an der zur Friesickestraße orientierten Front des Wohnhauses auf dem Eckgrundstück

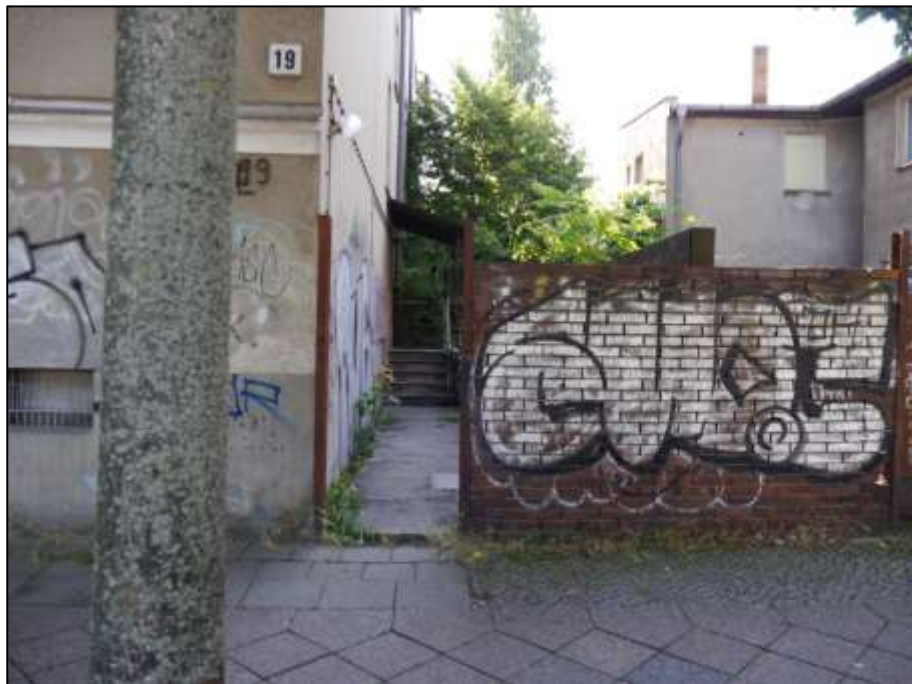
zur Friesickestraße orientierte Hofeinfriedung mit dauerhaft offenem Zugang zur Hauszuwegung u.a. vor der freien Giebelseite des Wohnhauses und der weiteren Hauseingangsfront

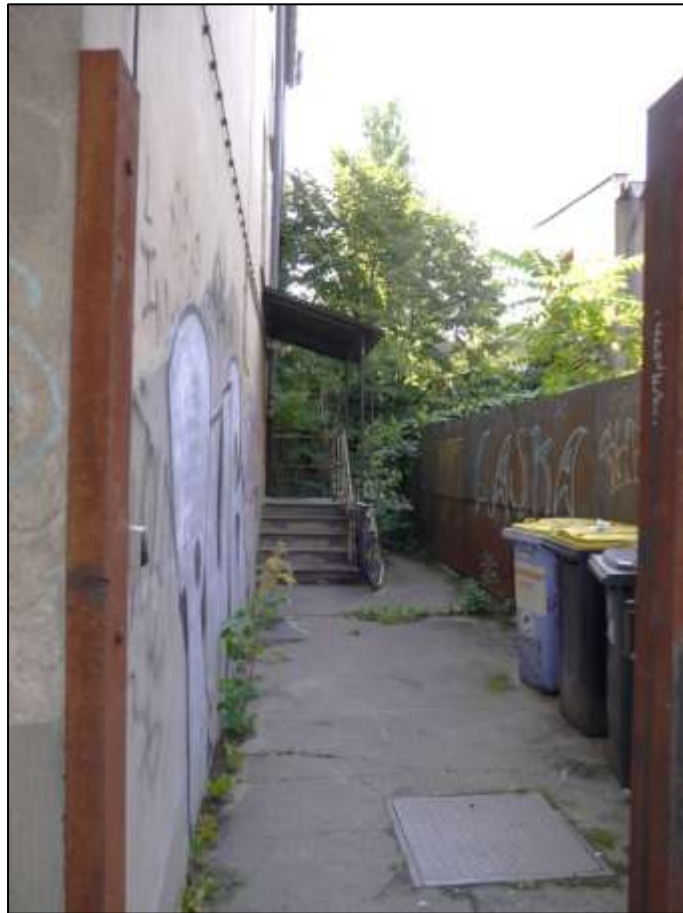
Blick aus dem öffentlichen Straßenraum der Friesickestraße durch den dauerhaft offenen Zugang auf die Hauszuwegung auf dem Eckgrundstück

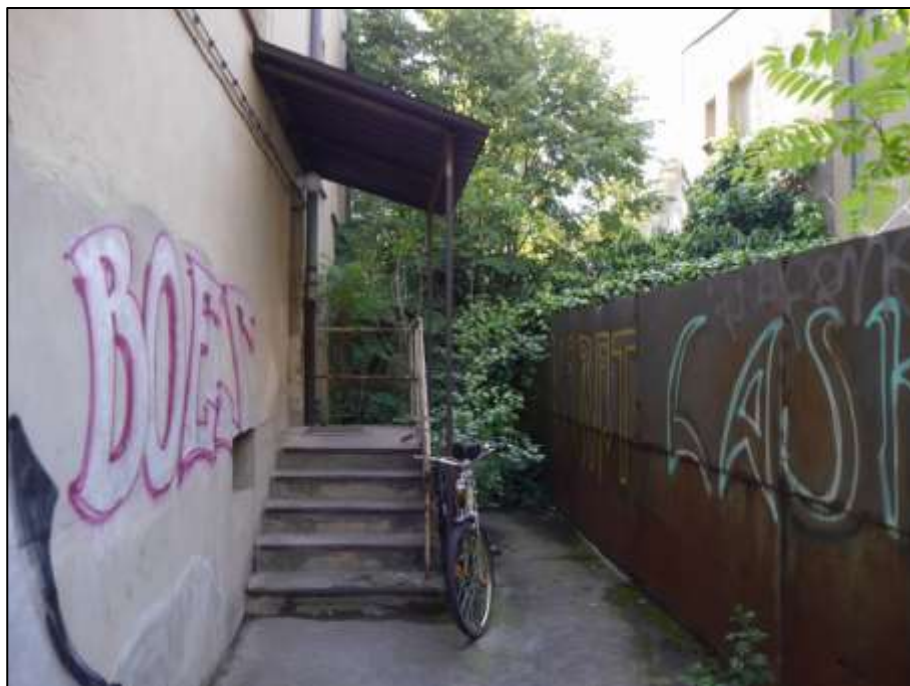
Blick aus dem öffentlichen Straßenraum der Friesickestraße auf die Hauszuwegung mit anbindender Außentreppe vor dem Treppenhaus
