10.7. Fotodokumentation Ortstermin - Innenansichten

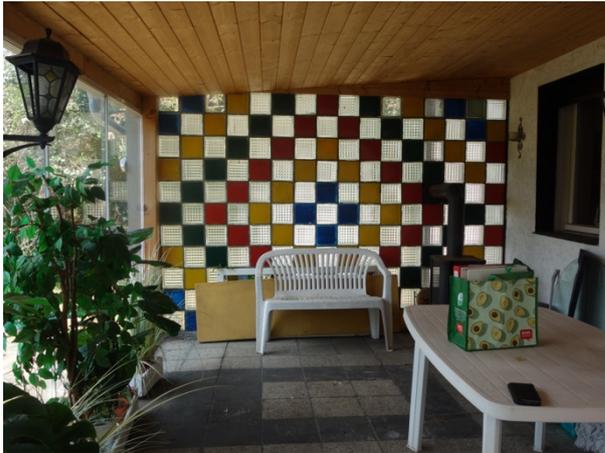
Abb. 20 Wintergarten

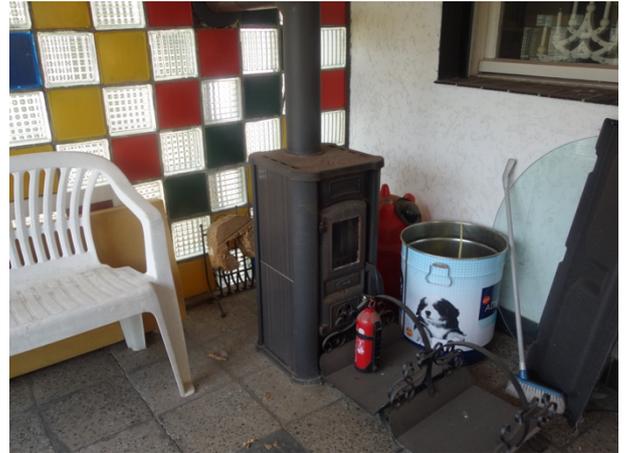
Abb. 21 Kaminofen im Wintergarten

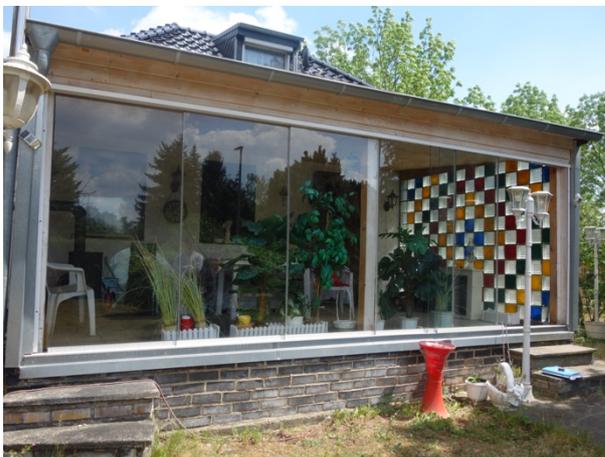
Abb. 22 Außenansicht Wintergarten

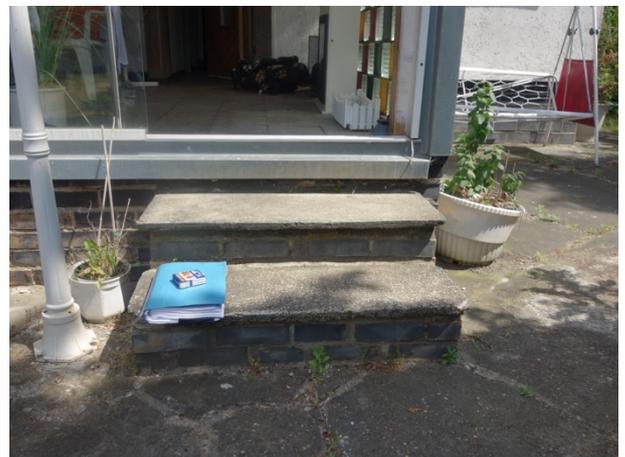
Abb. 23 Zugangstreppe Hauseingang (über Wintergarten)

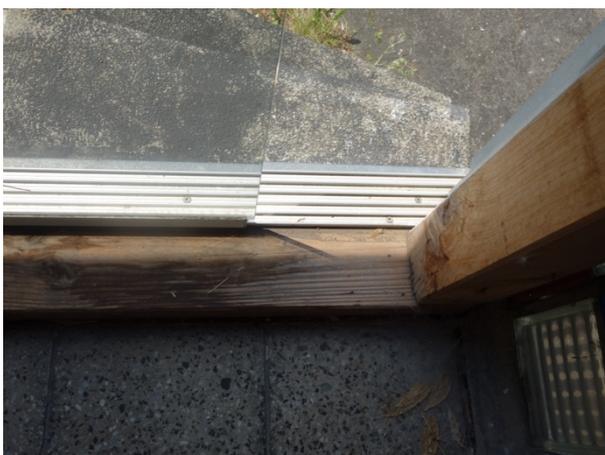
Abb. 24 Schiebefenster Wintergarten

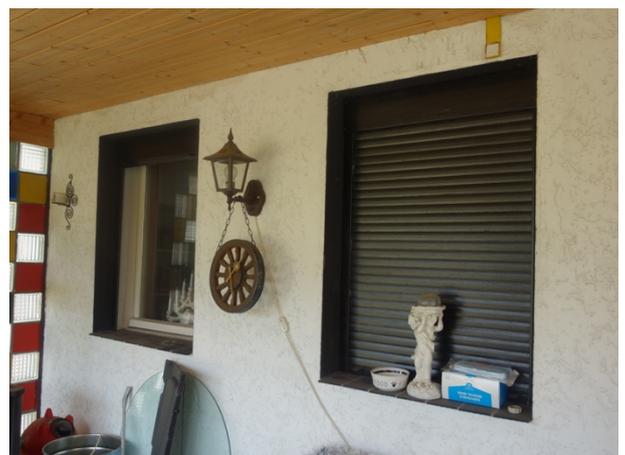
Abb. 25 Hauswand, an welche der Wintergarten angebaut wurde

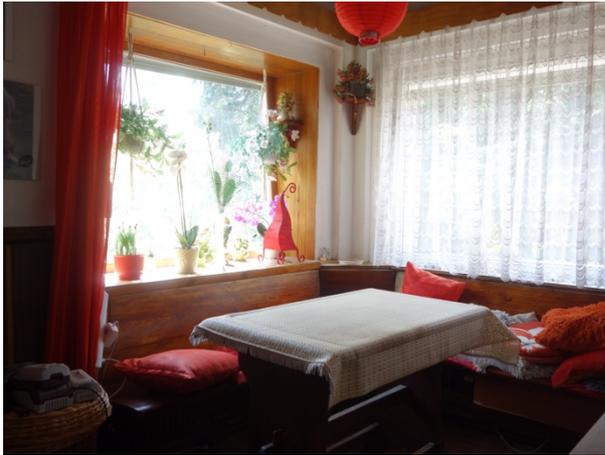
Abb. 26 Esszimmer/Veranda (1/2 Zimmer)

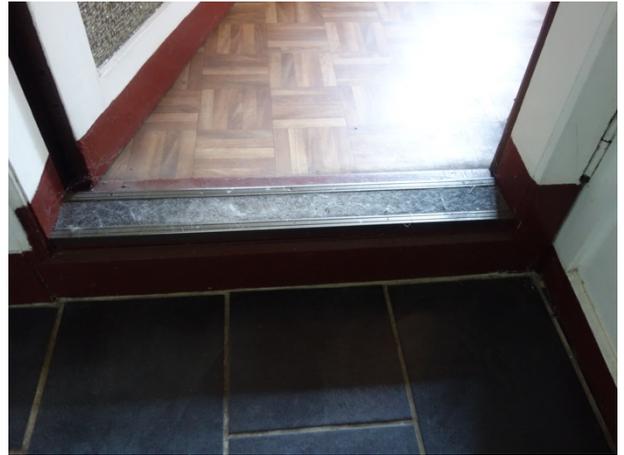
Abb. 27 Schwelle Flur/Esszimmer (Stufe)

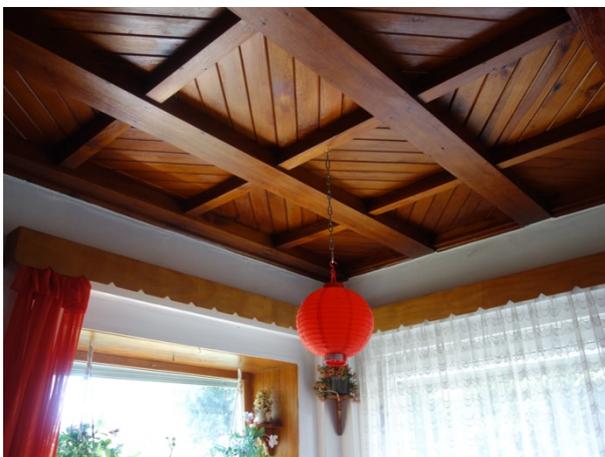
Abb. 28 Decke im Esszimmer/Veranda

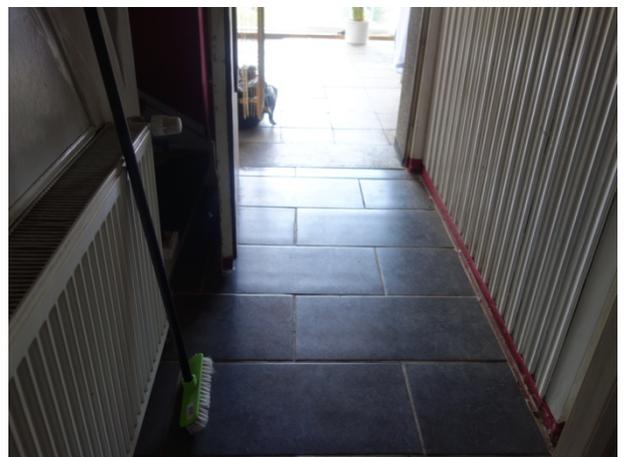
Abb. 29 Flur EG

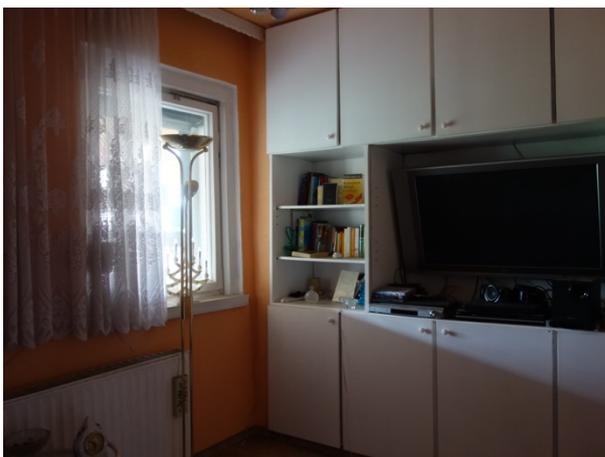
Abb. 30 Wohnzimmer EG

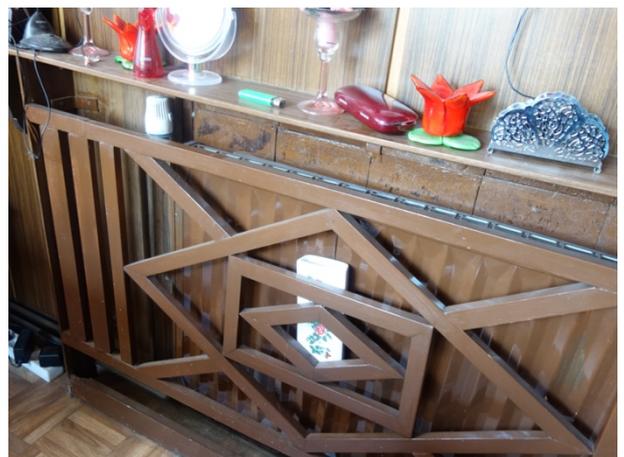
Abb. 31 Heizkörperverkleidung Esszimmer.EG

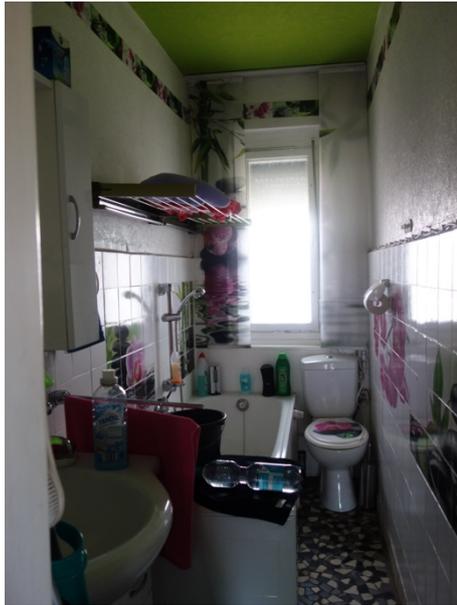
Abb. 32 Bad

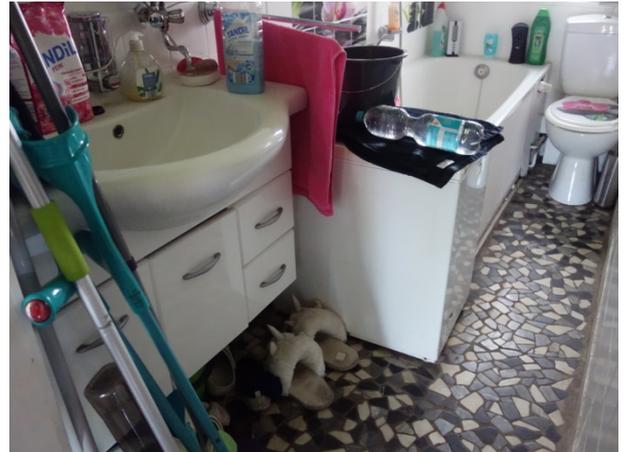
Abb. 33 Bad

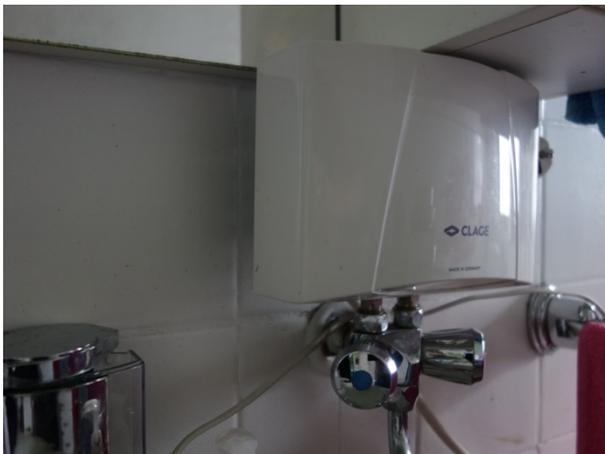
Abb. 34 Durchlauferhitzer

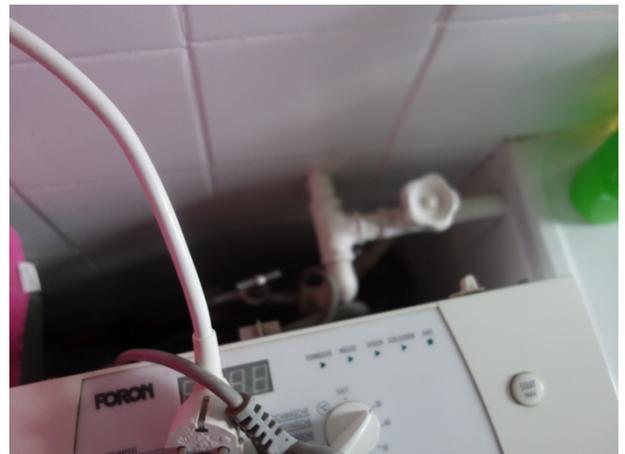
Abb. 35 Waschmaschinenanschluss

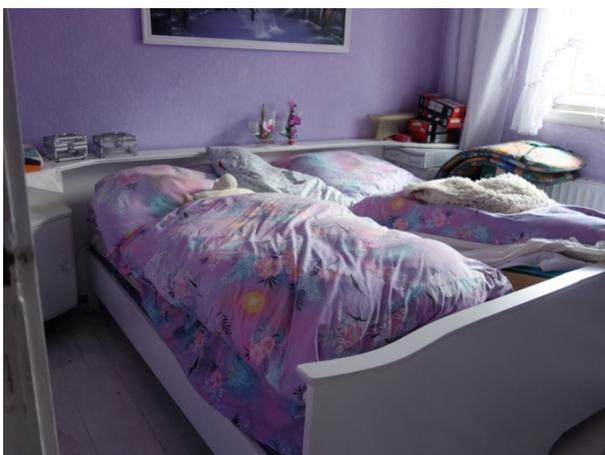
Abb. 36 Schlafzimmer

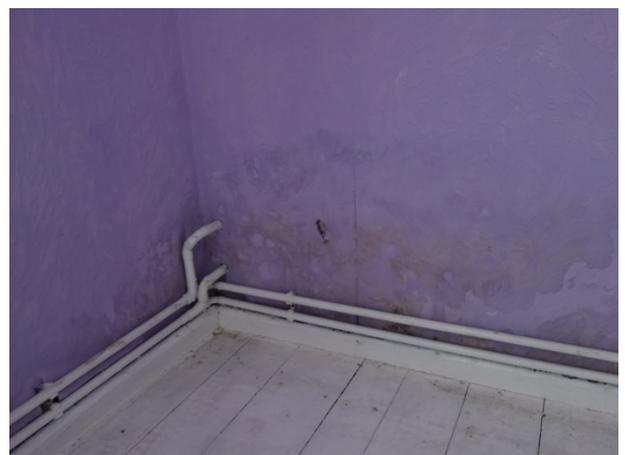
Abb. 37 Feuchteschaden Außenwand
Schlafzimmer

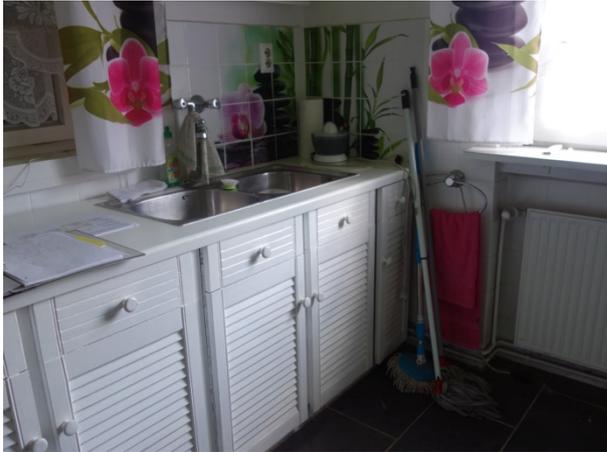
Abb. 38 Küche im EG

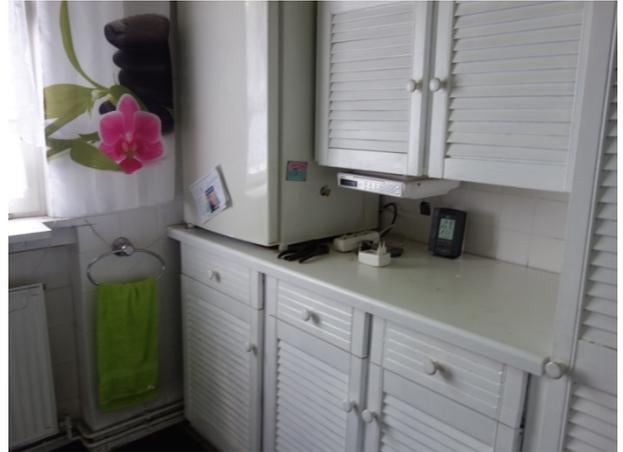
Abb. 39 Küche im EG

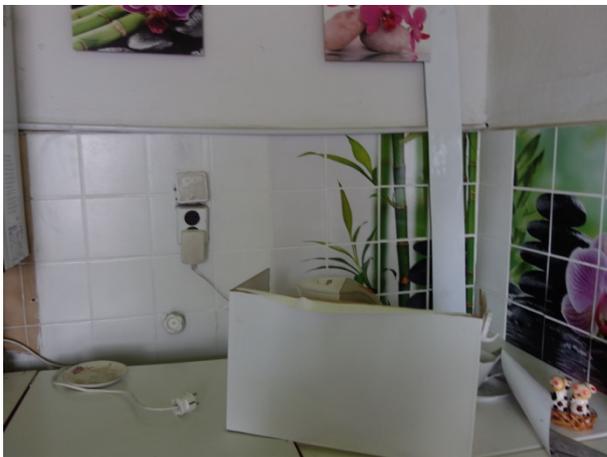
Abb. 40 Küche im EG

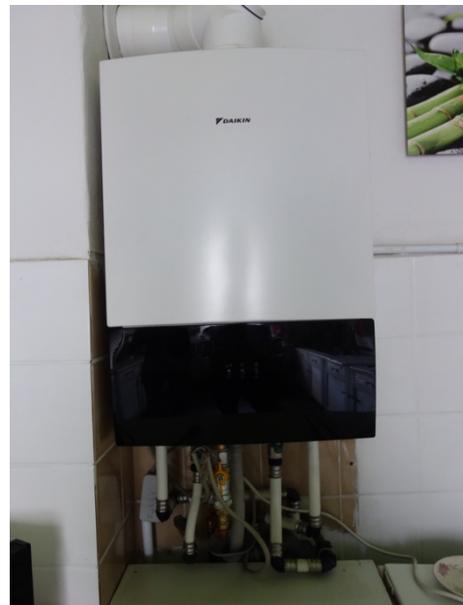
Abb. 41 Gastherme in der Küche

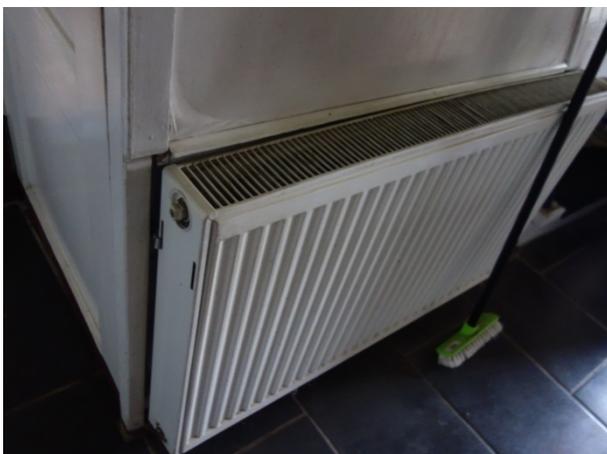
Abb. 42 Heizkörper im Flur EG

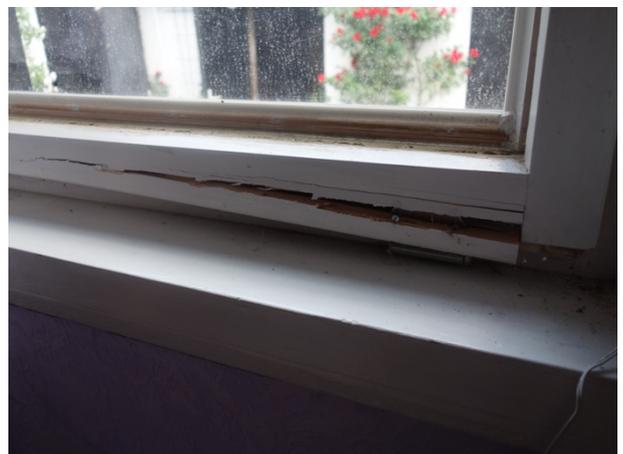
Abb. 43 schadhafte Fenster im Schlafzimmer
