Lageplan der Bebauung gemäß Bauantrag und Baugenehmigung
Achtung: die baulichen Nebenanlagen 2, 3 und 4 wurden ohne Baugenehmigung errichtet

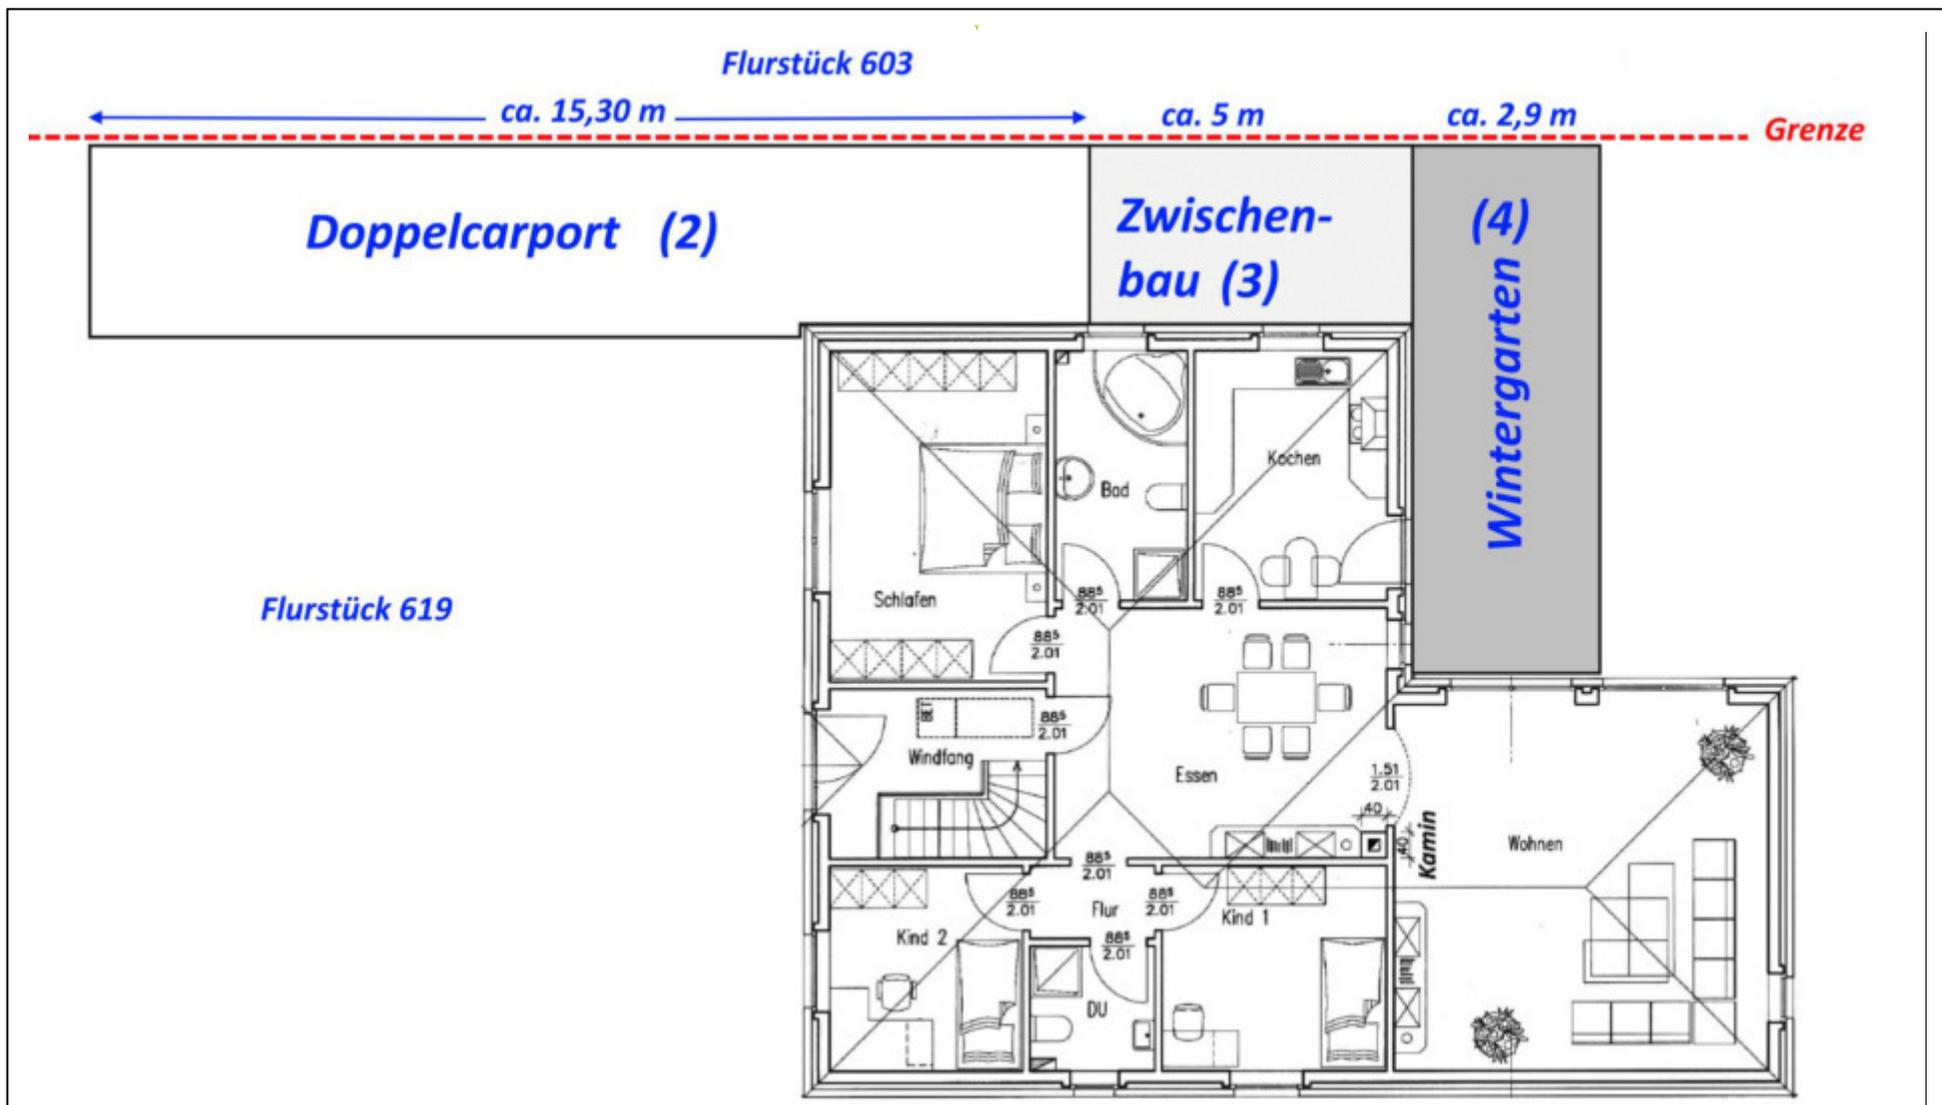
Darstellung der baulichen Nebenanlagen

Achtung

- o Die baulichen Nebenanlagen wurden ohne Baugenehmigung errichtet
- o Es handelt sich um eine Grenzbebauung zum Flurstück 603 mit einer Gesamtlänge von ca. $(15,30\text{ m} + 5\text{ m} + 2,9\text{ m}) = \text{ca. } 23,20\text{ m}$
- o Gemäß BauO Berlin § 6 Absatz (8) sind bauliche Nebenanlagen (ohne Aufenthaltsräume) nur bis zu einer Gesamtlänge von 9 m an einer Grundstücksgrenze ohne Einhaltung der Abstandsfläche von 3 m zulässig.
- o Die baulichen Anlagen wären nur mittels Abstandsflächenbaulast, lastend auf dem Flurstück 603 legitimierungsfähig, dies wird aber nicht unterstellt, da unwahrscheinlich

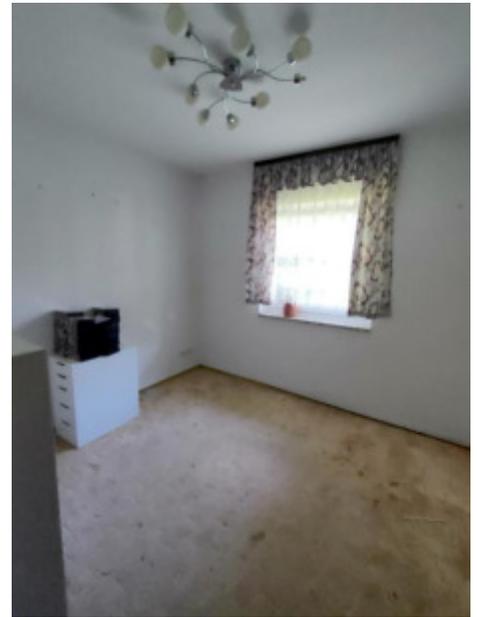
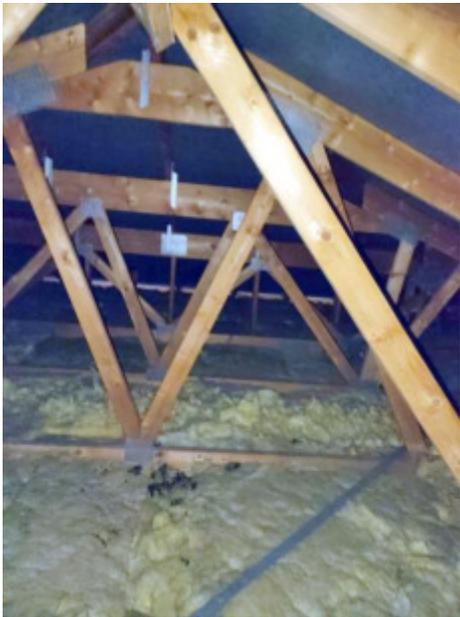
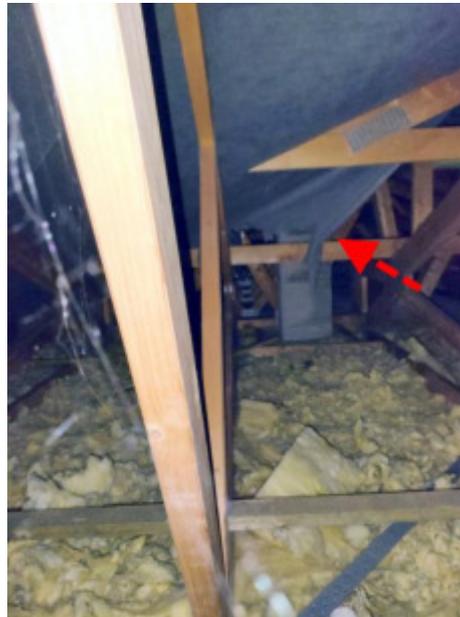
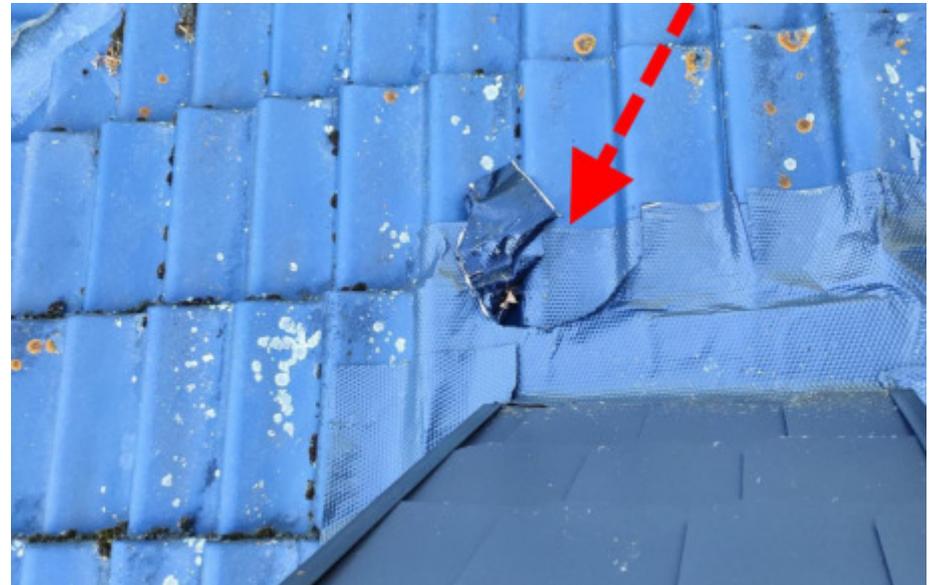
Bild 25-31

- o Oben: Wohnzimmer mit Kamin, Esszimmer, weiteres Zimmer im EG
- o Unten: Ansichten vom Spitzboden (Schäden an der Unterspannbahn durch Marder), beschädigte Einfassung vom Schonsteinkopf (Marderschaden)

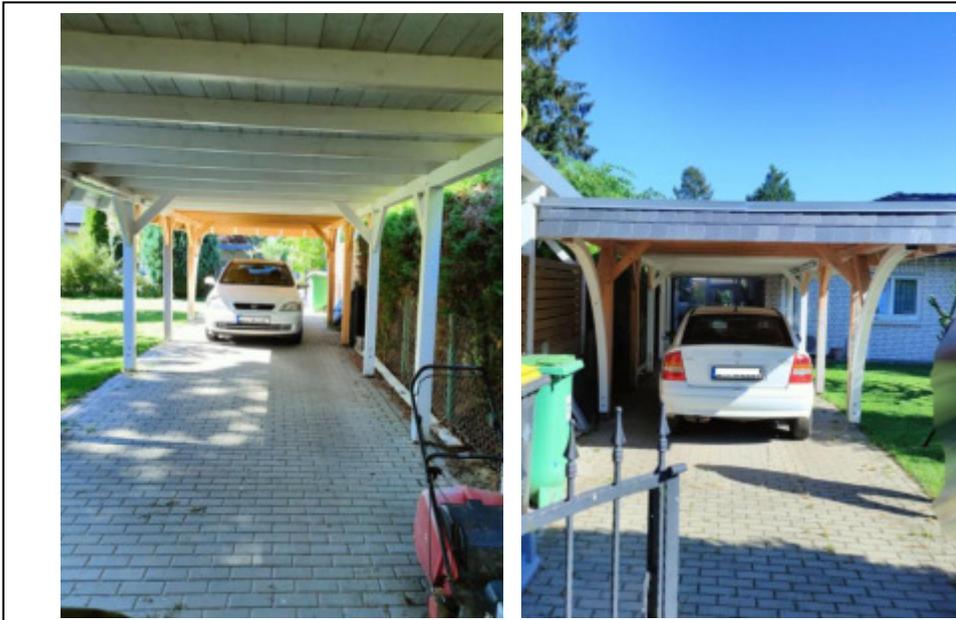
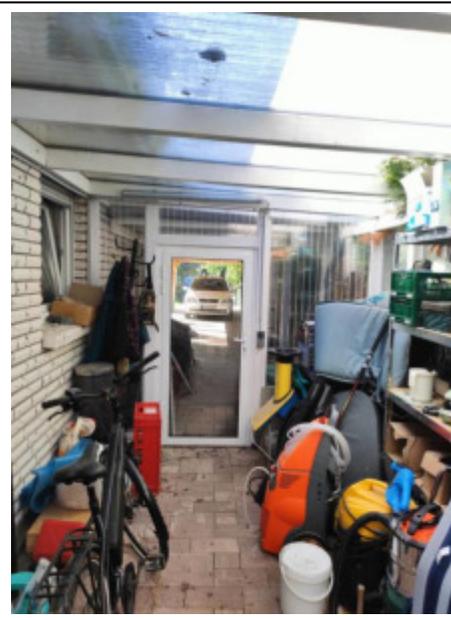
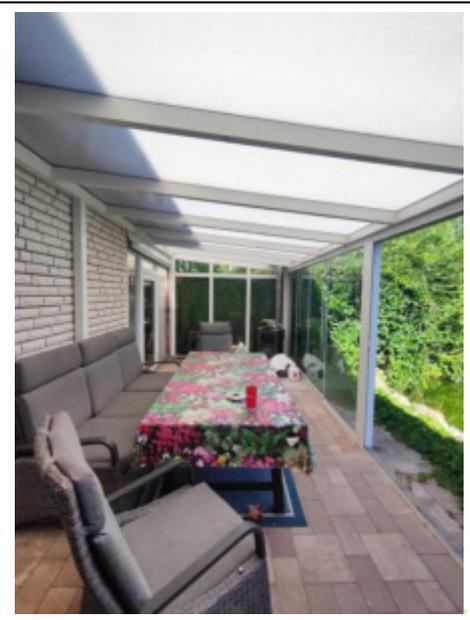
Bild 34-37 o Bauliche Nebenanlagen: Doppelcarport, Zwischenbau und Wintergarten
