Gutachten Nr. 10318

über den Verkehrs-/Marktwert gemäß § 194 BauGB des

Wohnungseigentums Nr. 4

Landauer Straße 13

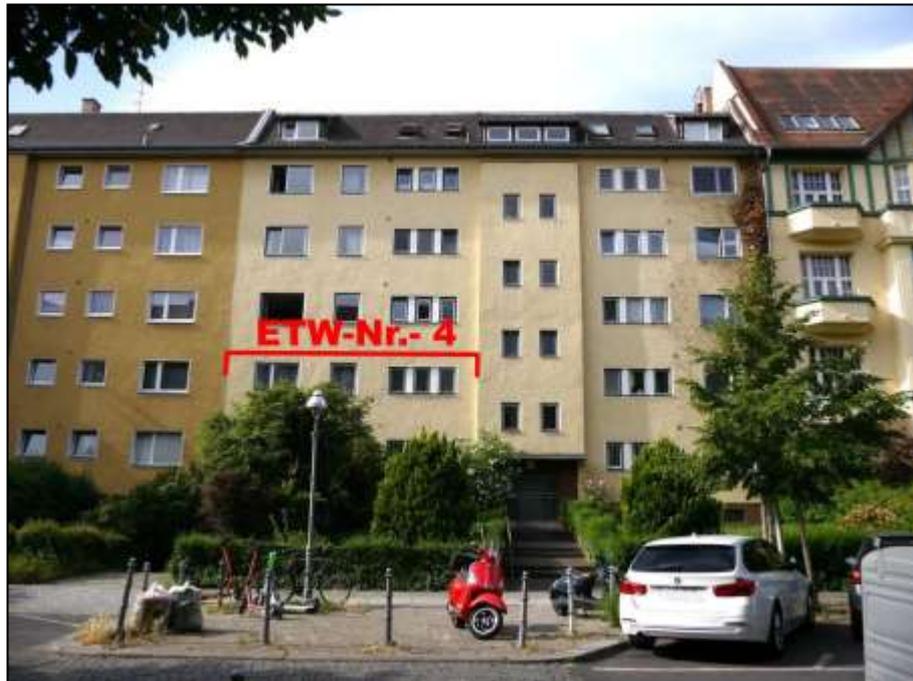
straßenseitige Front des auf dem Grundstück Landauer Str. 13 aufstehenden Wohngebäudes und Lage des Wohnungseigentums Nr. 4 im 1. Obergeschoss

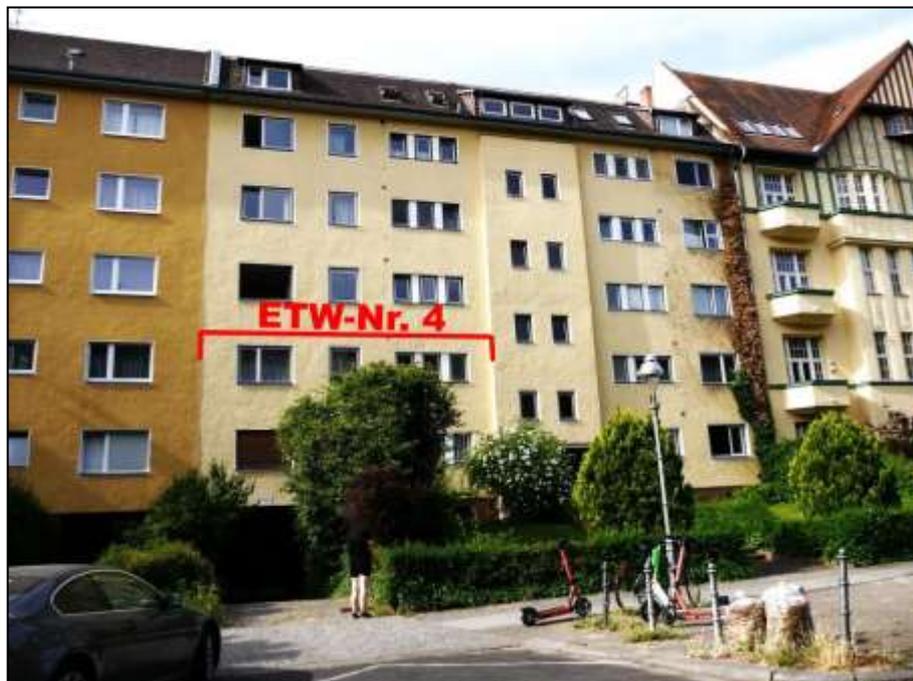
straßenseitige Front des auf dem Grundstück Landauer Str. 13 aufstehenden Wohngebäudes und Lage des Wohnungseigentums Nr. 4 im 1. Obergeschoss - Rampenabfahrt zur Gebäudedurchfahrt im Kellergeschoss links im Bild

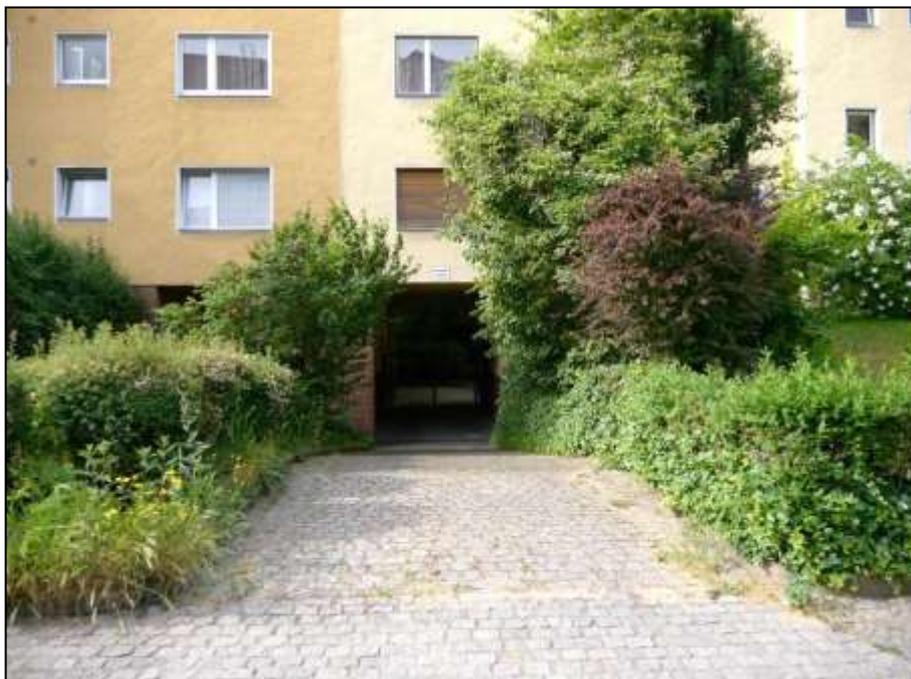
Rampenabfahrt im Vorgartenbereich und der sogen. Grundstücksmaske im Straßenraum vor dem hier betroffenen Grundstück Landauer Str. 13 zur Gebäudedurchfahrt etwa in der Kellergeschossebene

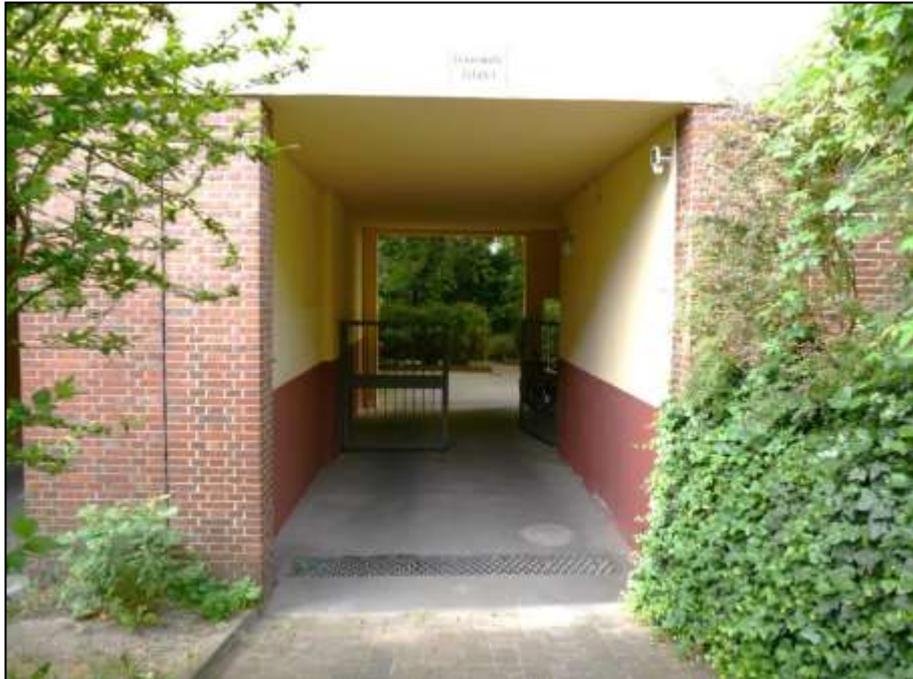
Gebäudedurchfahrt etwa in der Kellergeschossebene des auf dem Grundstück Landauer Str. 13 aufstehenden Mehrfamilienwohnhauses

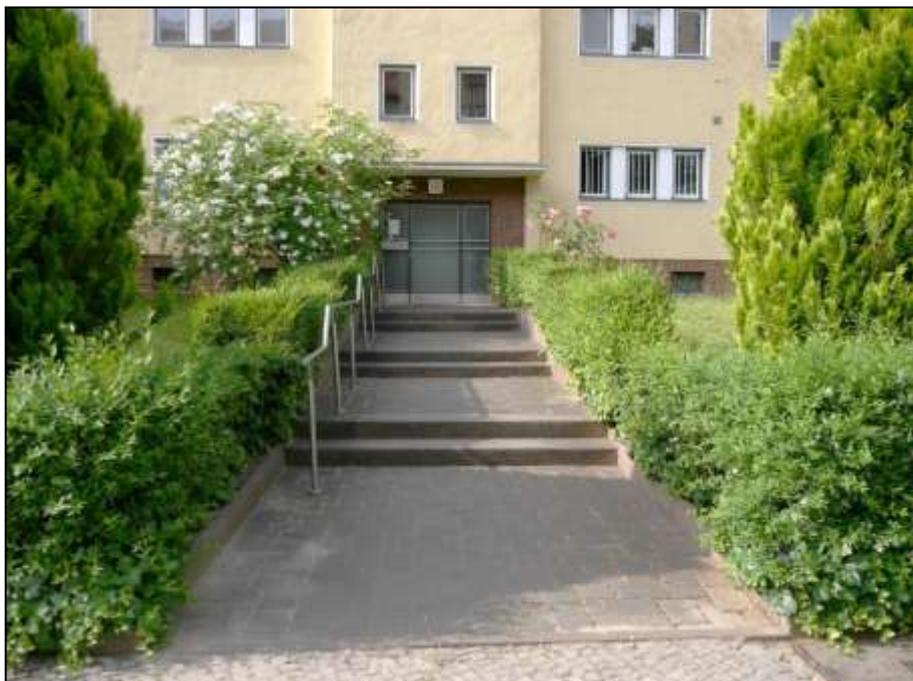
Hauszuwegung zum Treppenhauseingang in der straßenseitigen Front des auf dem Grundstück Landauer Str. 13 aufstehenden Mehrfamilienwohnhauses
